POR MEDIO DEL CUAL SE INICIA UN PROCEDIMIENTO ADMINISTRATIVO SANCIONATORIO DE CARÁCTER AMBIENTAL

LA DIRECTORA DE LA REGIONAL PORCE NUS, DE LA CORPORACIÓN AUTÓNOMA REGIONAL DE LAS CUENCAS DE LOS RÍOS NEGRO Y NARE, "CORNARE",

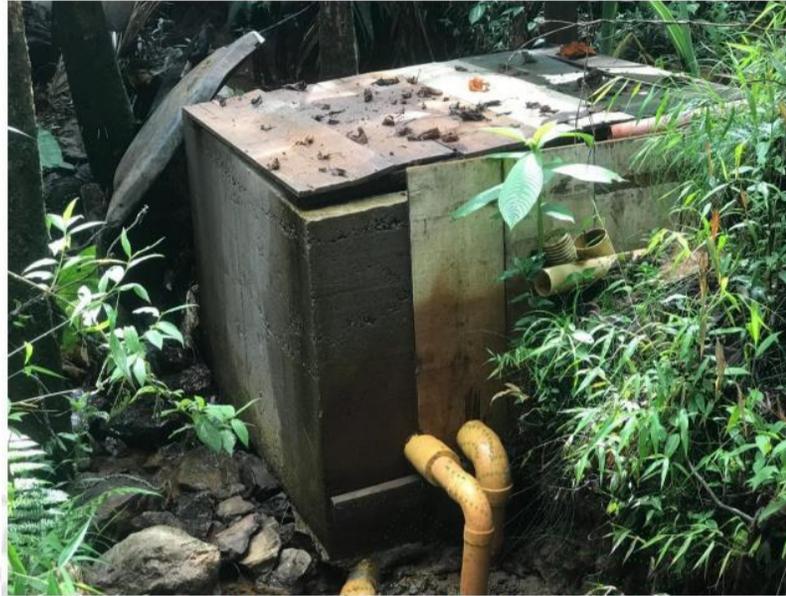
El día de la visita se evidenció que el tanque con dimensiones de 1 m de alto, 1.5 m de ancho y 1.5 m de largo aproximadamente, aún se encuentra operando y ubicado sobre el cauce de la quebrada sin Nombre y no ha sido demolido, conforme ordena Cornare en la Resolución RE-01069-2024, información que reposa en el expediente 056900343433.

Figura 1. Tanque sobre cauce de la quebrada sin Nombre.

la demolición del tanque en concreto ubicado sobre las coordenadas 6°28'47.45"N y 75°11'19.16"O, no se ha dado cumplimiento, toda vez que el día de la visita se evidenció el tanque en concreto operando sobre el cauce de la fuente sin Nombre ubicado en la coordenada 6°28'47.45"N y 75°11'19.16"O.

Que a través del artículo segundo de la citada actuación jurídica, se requiere al señor **RIGOBERTO DE JESÚS GUERRA ORTÍZ**, identificado con la cédula de ciudadanía N° 70.093.803, para que en un término no superior a treinta (30) días hábiles, contados a partir de la notificación de la actuación jurídica, proceda con la demolición del tanque en concreto ubicado sobre las coordenadas 6°28'47.45"N y 75°11'19.16"O toda vez que este no cuenta con permiso de ocupación de cauce y a su vez se encuentra incumpliendo con el Acuerdo 251 de 2011 de Cornare y lo estipulado mediante metodología matricial (Artículo 4), *mediante el cual se fijan las Determinantes Ambientales para la reglamentación de las rondas hídricas y las áreas de protección o conservación aferente a las corrientes hídricas y nacimientos de agua.*

Que mediante el artículo tercero, se le informa que deberá implementar el diseño de la obra de captación y control de pequeños caudales entregado por Cornare diseñada para la captación de 0,00954 L/s, calculado con la resolución de módulos de consumo de Cornare vigente, de tal forma que se garantice el caudal otorgado.
