POR MEDIO DEL CUAL SE INICIA UN PROCEDIMIENTO ADMINISTRATIVO SANCIONATORIO AMBIENTAL.

LA DIRECTORA DE LA REGIONAL PÁRAMO DE LA CORPORACIÓN AUTONOMA REGIONAL DE LAS CUENCAS DE LOS RIOS NEGRO Y NARE, CORNARE. En uso de sus atribuciones legales, estatutarias, funcionales, en especial las previstas en las leyes 99 de 1993 y 1333 de 2009, el Decreto 1076 de 2015 y

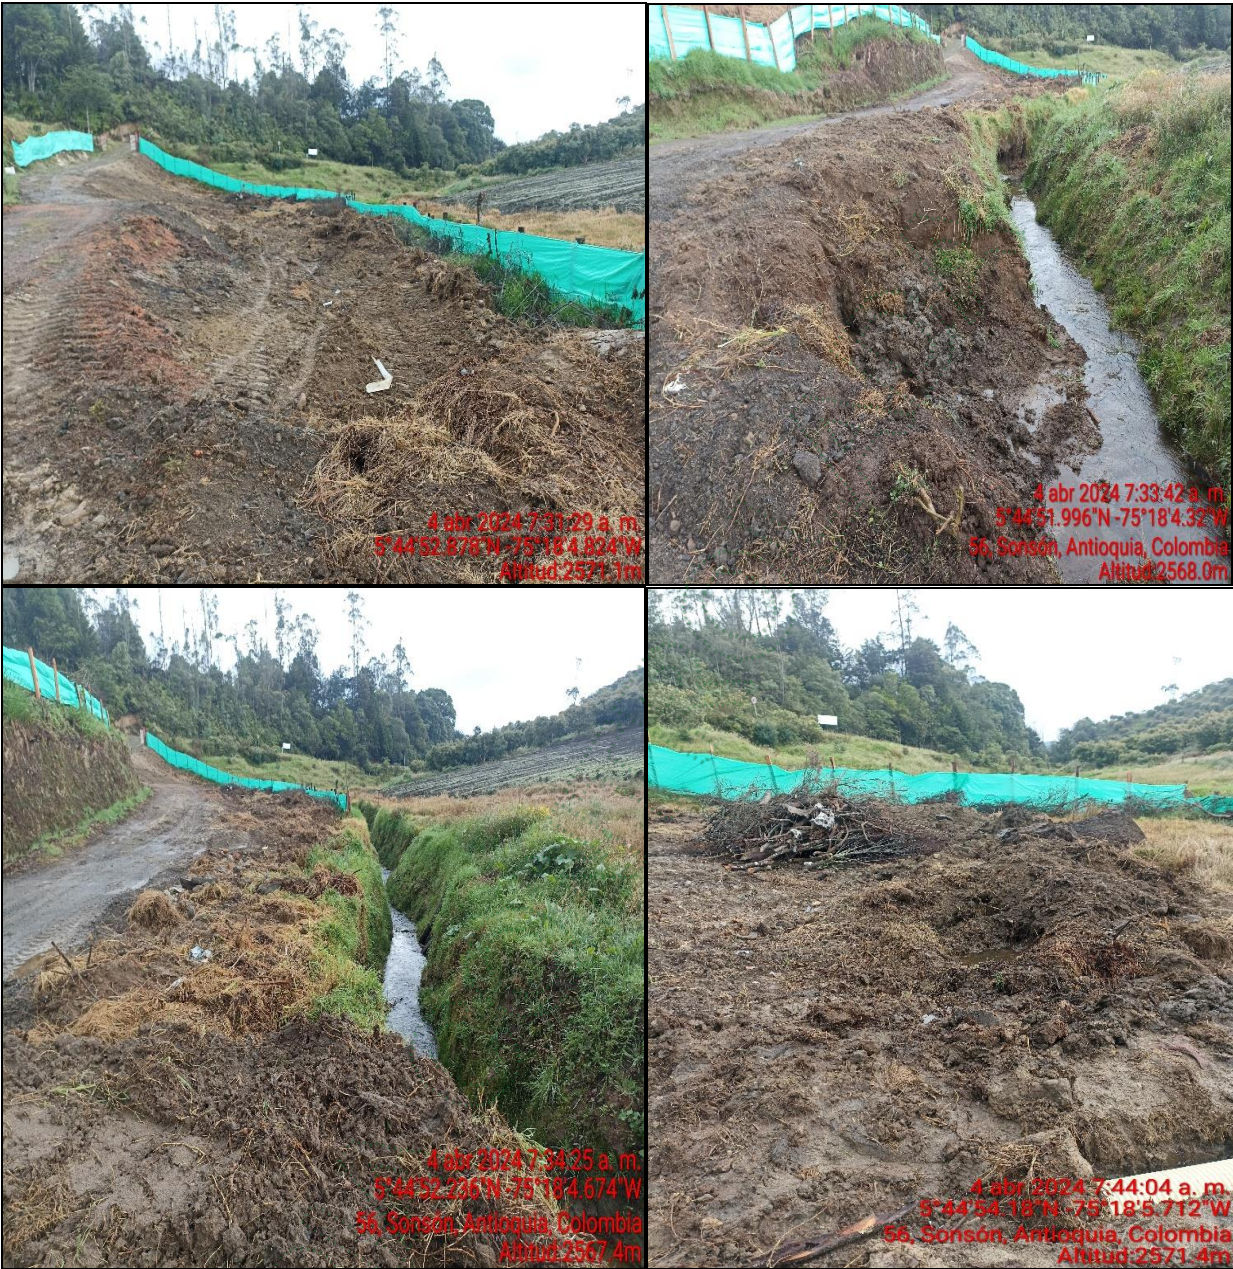
Se pudo observar en el lote huellas recientes de maquinaria pesada y remoción de la primera capa del suelo (tipo raspado) a menos de 10 metros de la fuente y en algunas partes hasta el borde del Río Tasajo en ambos lados del

trayecto que cruza por el predio en un tramo de la fuente de 106 metros lineales y en un área de 2.400 metros cuadrados aproximadamente, equivalentes a 0.24 hectáreas.

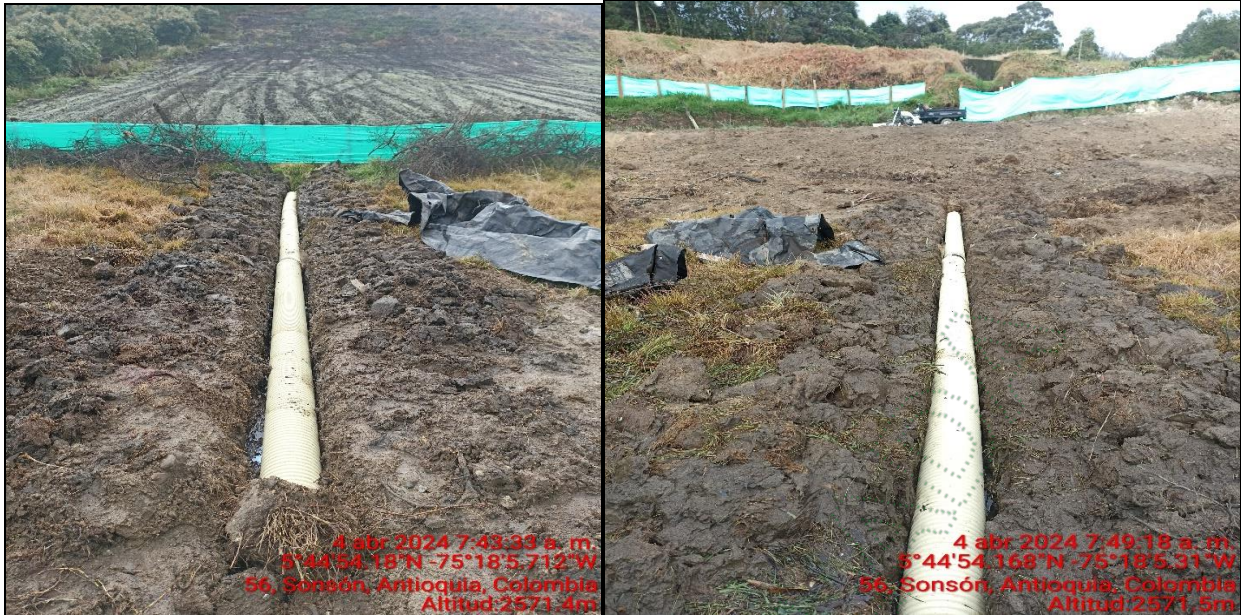
En el momento de la visita se estaba realizando la instalación de tubería tipo drenaje. Se trata de trabajos realizados en un trayecto aproximado de 20 metros, tubos de 10" pulgadas de ancho y 6 metros de largo, para conectar aguas lluvias desde la vía principal para que no hagan daños en el lote, los cuales descargan las aguas directamente a la fuente; lo que genera un riesgo de contaminación por arrastre de materiales sueltos desde la vía principal.

En el sitio se encontraron **tres trabajadores**, entre ellos el encargado de la obra, el señor **Arley Gallego López**, identificado con cédula 1.047.964.803 y celular **3147567570**, quien manifestó que el día anterior se dispuso maquinaria en el sitio durante algunas horas para remover suelo con raíces.

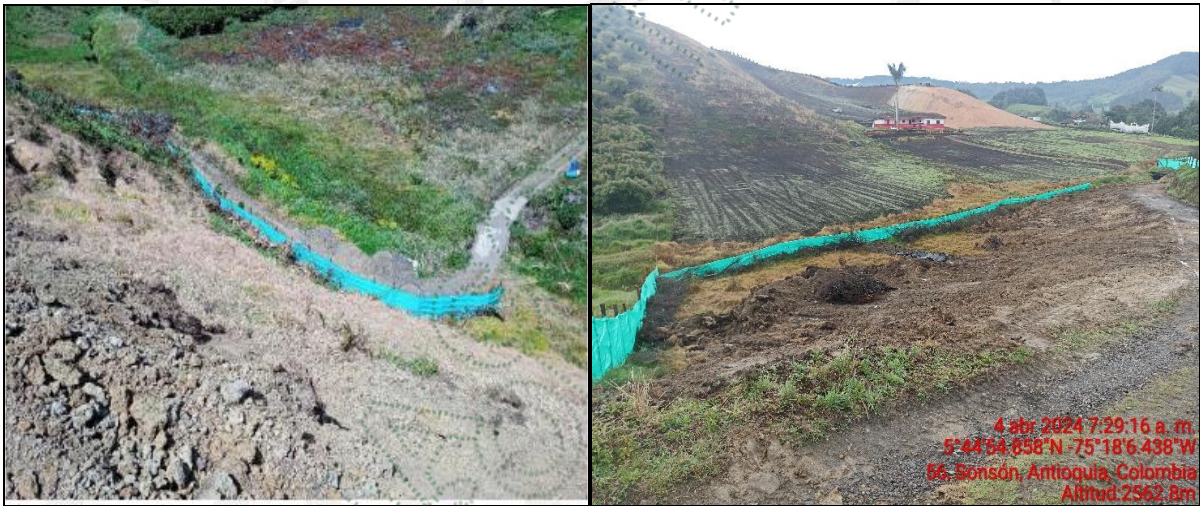
Lote febrero 20 de 2024

Se evidenció que los propietarios del terreno ignoraron el requerimiento de Cornare enviado mediante **CS-01724-2024 del 21 de febrero de 2024**, toda vez que continuaron con las actividades de **movimientos de tierras consistentes en la nivelación del terrero**, llegando hasta la ronda hídrica del Río Tasajo, con labores realizadas a menos de 10 metros y en algunas partes hasta el borde de la fuente, generando una afectación directa, riesgo de contaminación por materiales que pueden llegar hasta la fuente con las aguas lluvias presentadas en los últimos días.

En el momento de la visita no se evidenció presencia de materiales contaminantes dentro de la fuente; pero sí un alto riesgo de que sean arrastrados por aguas lluvias, teniendo en cuenta que en los últimos días se ha presentado mayor cantidad de lluvias en la zona.

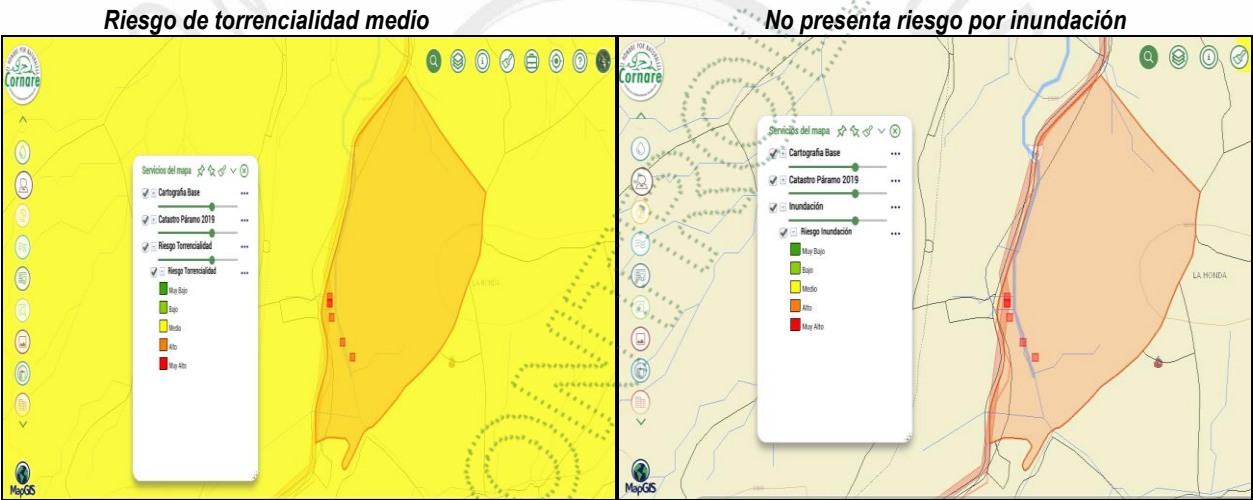
De acuerdo a la información tomada en campo con respecto a la ronda hídrica del Río Tasajo y consultado el Geoportal de Cornare MapGIS 8.0, se obtuvo la siguiente información:

Geomorfología: Vegas y/o Terrazas  
Usos del Suelo: Áreas Silvopastoriles 100% (0.24has)  
Presencia de Sistemas de Alertas Tempanas SAT: Riesgo de torrencialidad medio  
Presencia de Susceptibilidad Alta a Inundaciones SAI: No presenta  
Ancho de la fuente Río Tasajo: 1,5 metros

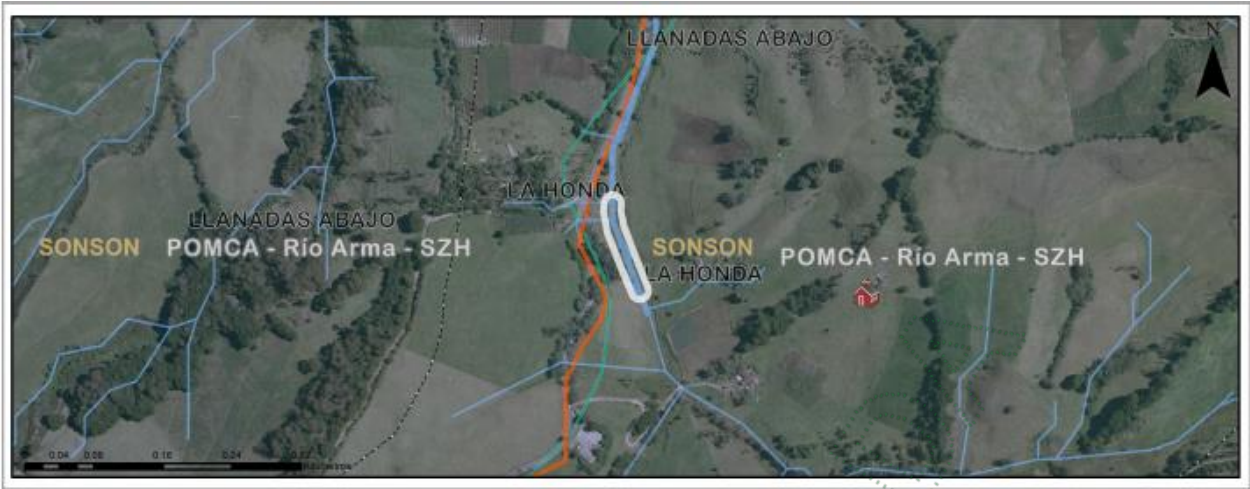
| Identificación y ubicación del Predio, Proyecto, Obra o Actividad (Polígono) | |
|---|---|
| Mapa 1: Ubicación General del polígono de analisis. | |

| Identificación y ubicación del Predio, Proyecto, Obra o Actividad (Polígono) | |
| RIO TASAJO FMI-028-10265 | |
| Regional | PARAMO |
| Municipio | SONSON |
| Vereda | LA HONDA |
| Subcuenca (NSS2) | Río Áures |
| Microcuenca (NSS3) | Río Tasajo |
| Área analizada | 0.24 |

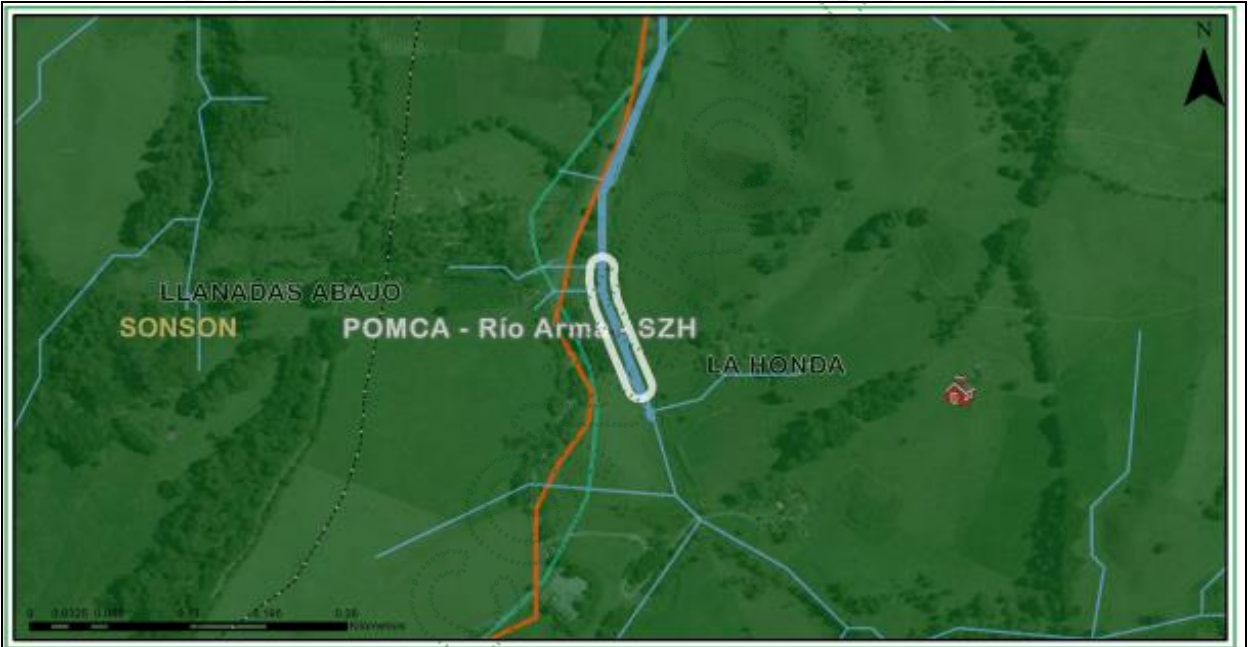
LÍMITES POMCAS - ÁREAS PROTEGIDAS

| Clasificación | Area (ha) | Porcentaje (%) |
| <div></div> Río Arma - SZH | 0.24 | 100.0 |

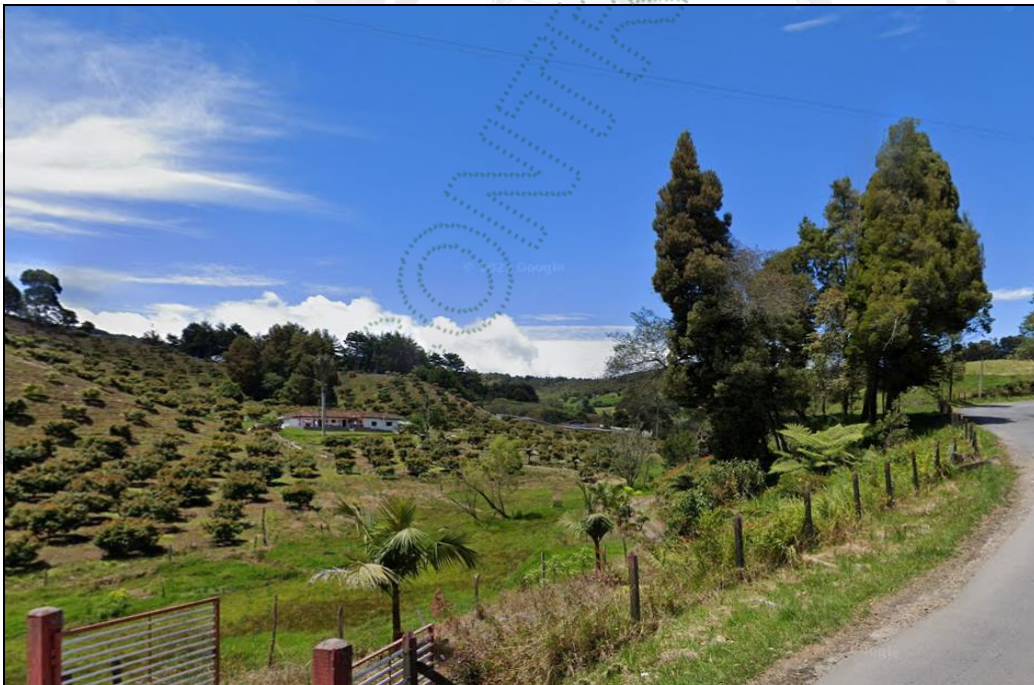
**\*FUENTE GOOGLE MAPS - JULIO 2022**

#### **PREDIO ANTE LA INTERVENCIÓN JULIO DE 2022**

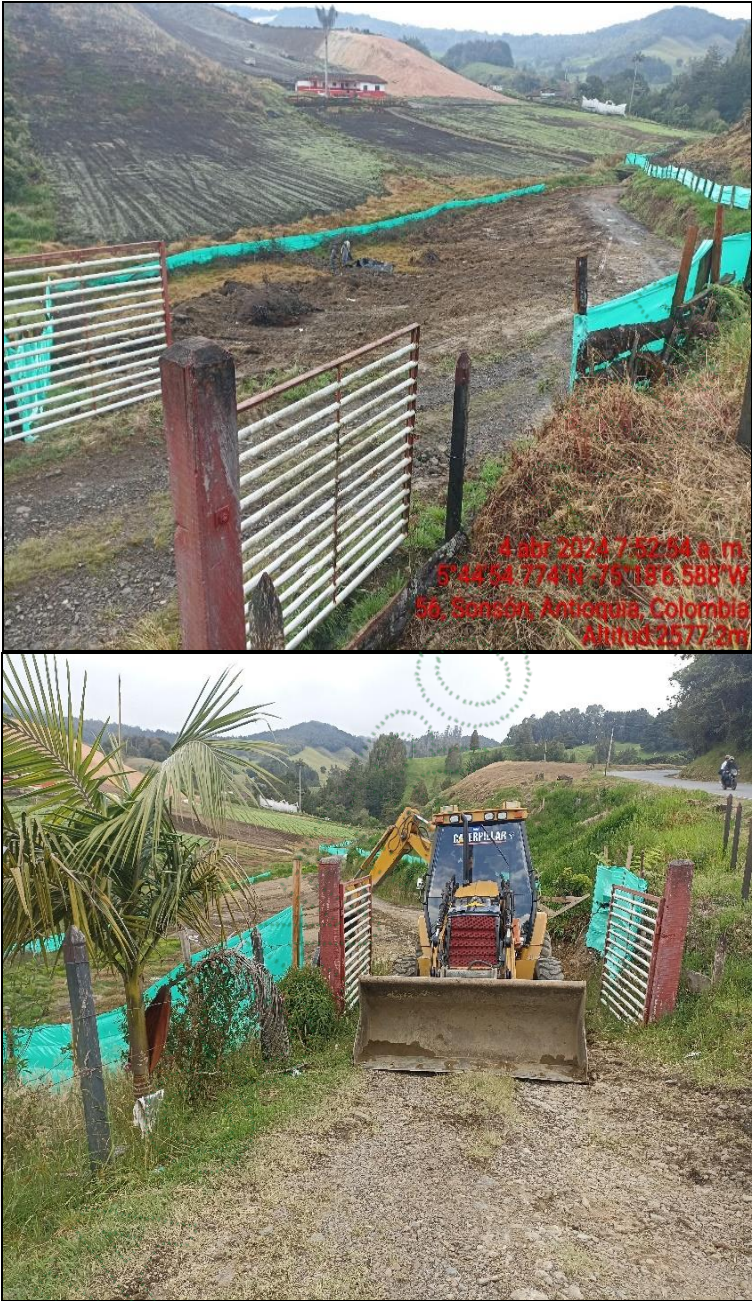
La Ronda Hídrica del Río Tasajo en este predio, en una extensión de 202,5 metros lineales, ha sido intervenida en ambos márgenes en los últimos meses, con el fin de sembrar cultivos transitorios como se observa en las siguientes imágenes:

PREDIO AHORA ABRIL A JUNIO 2024

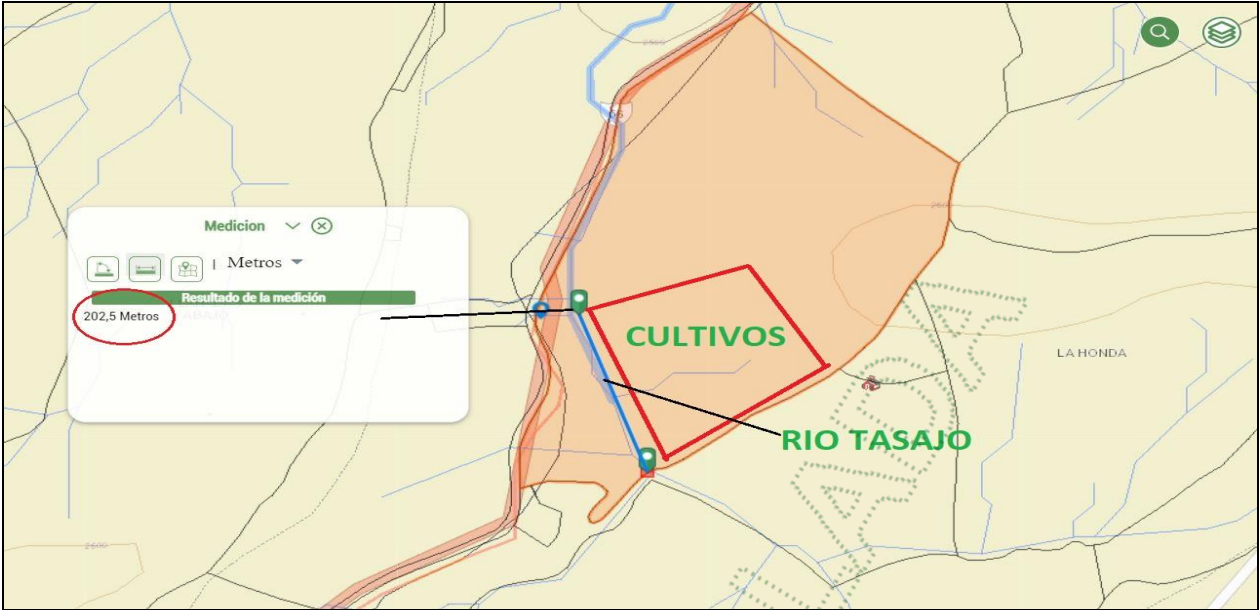
ZONA DE CULTIVOS ESTABLECIDOS CERCA DE LA FUENTE:

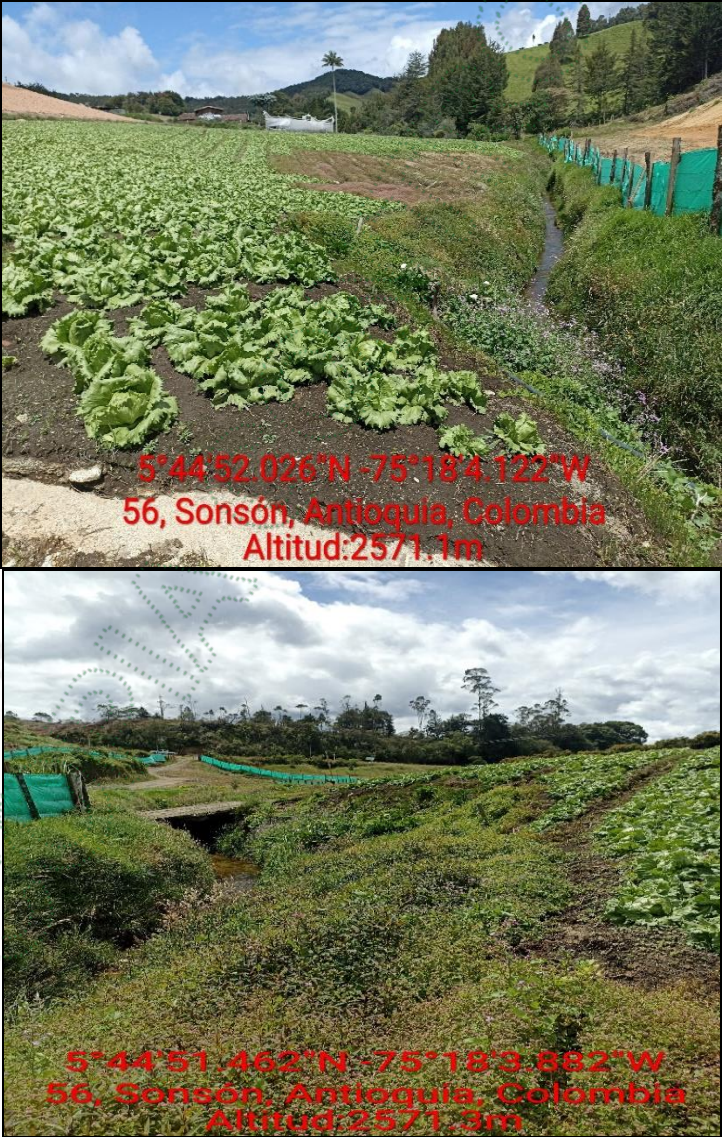
CULTIVOS ESTABLECIDOS A MENOS DE 2 METROS DE LA FUENTE:

Se sembraron cultivos transitorios (lechugas) hasta una distancia de dos (2) metros del borde de la fuente, y en algunas partes hasta menos de dos metros; en una extensión de 202 metros en la margen izquierda de la fuente. Las indicaciones que tienen los encargados del predio son sembrar hasta el borde de la fuente, manifestado por el Administrador del predio, el señor **Pedro Vásquez** celular **3007690576**, quien acompañó la visita.

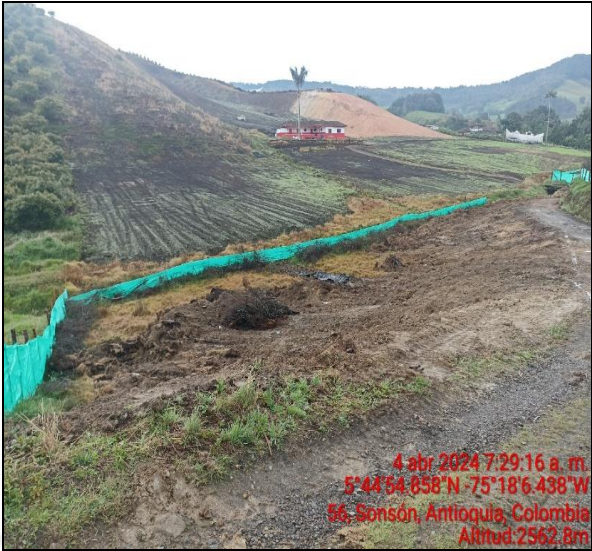
ABRIL 2024

En el predio **NO** se han dado cumplimiento a los requerimientos de Cornare frente a la **SUSPENSIÓN INMEDIATA DE ACTIVIDADES DE MOVIMIENTOS DE TIERRAS**; establecidos en la **Resolución RE-01229-2024 del 18 de abril de 2024**; todo lo contrario, se extendieron hacia la parte alta de la colina, haciendo arado con maquinaria pesada llegando en partes hasta unos 2 metros de distancia del borde del Río Tasajo como se observa en las siguientes imágenes:

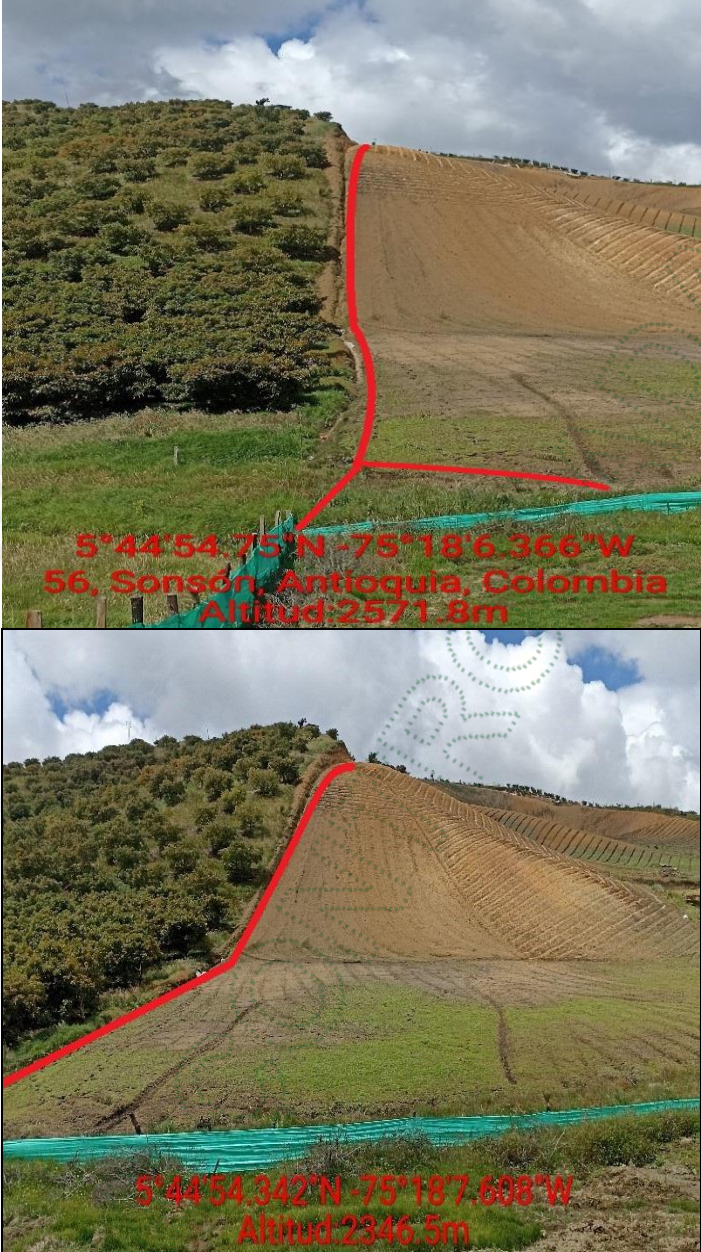
Además de establecer cultivos de lechuga a menos de 2 metros del borde de la fuente, en la parte alta de la colina se realizó arado del suelo, delimitando el borde de un cultivo de aguacate establecido en este predio; dejando también un drenaje desde la parte alta de la colina hasta el Río Tasajo, el cual fue realizado en dirección de la pendiente, para descargar las aguas lluvias directamente en la fuente, presentándose riesgo erosión y de contaminación por escorrentía en tiempos de lluvia; ya que dicho drenaje arrastra directamente hacia la fuente los residuos de suelo erosionado de la parte alta y otros materiales sueltos en el trayecto.

Es importante resaltar que, en el mes de abril de 2024, cuando la Corporación estableció la medida preventiva de suspensión inmediata de movimientos de tierras en el predio, no se había realizado arado en la parte alta de la colina, ni se había construido la el drenaje que se observa en las imágenes.

**DRENAJE Y ARADO REALIZADOS LUEGO DE LA RESOLUCIÓN RESOLUCIÓN RE-01229-2024 del 18 de abril de 2024:**

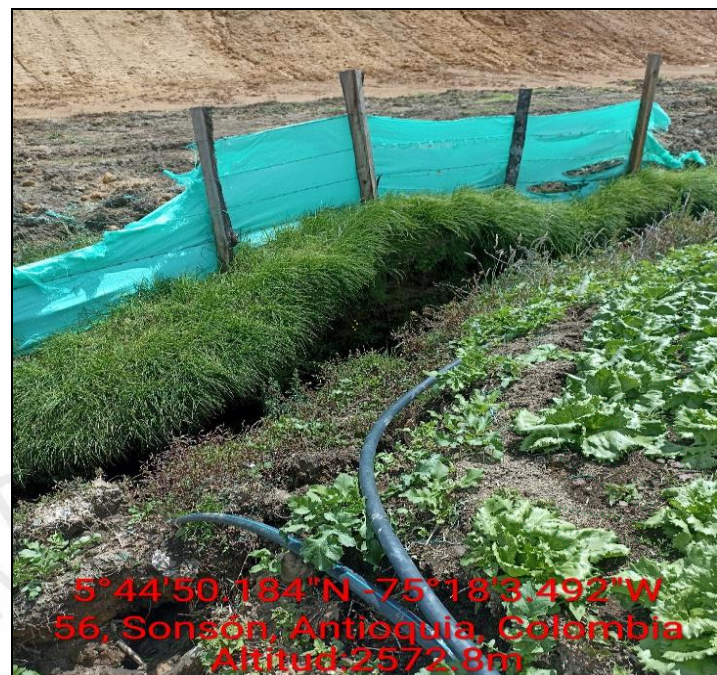
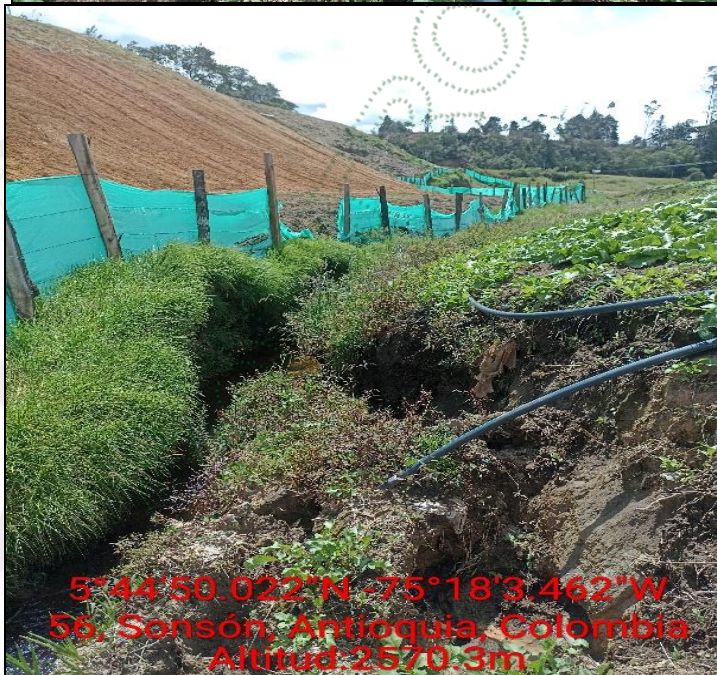
Por el trabajo con maquinaria pesada y labores de arado de los cultivos establecidos, se presentó un deslizamiento en el borde del Rio Tasajo, el cual puede causar contaminación.

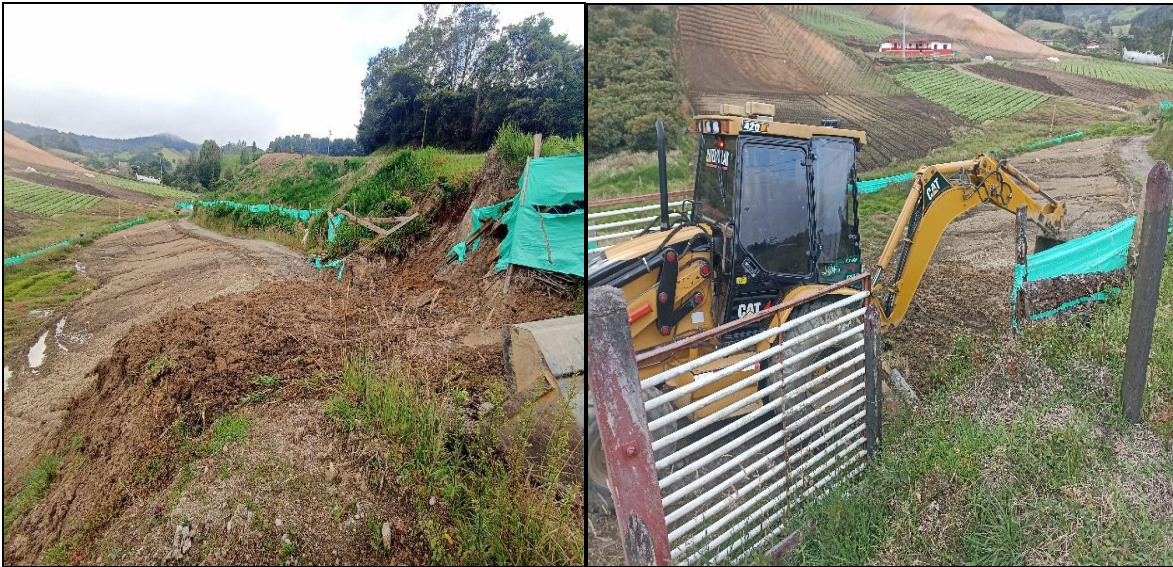
En la entrada al predio se ha estado trabajando con maquinaria pesada removiendo un deslizamiento presentado por las mismas obras de movimientos de tierras realizados en los últimos meses:

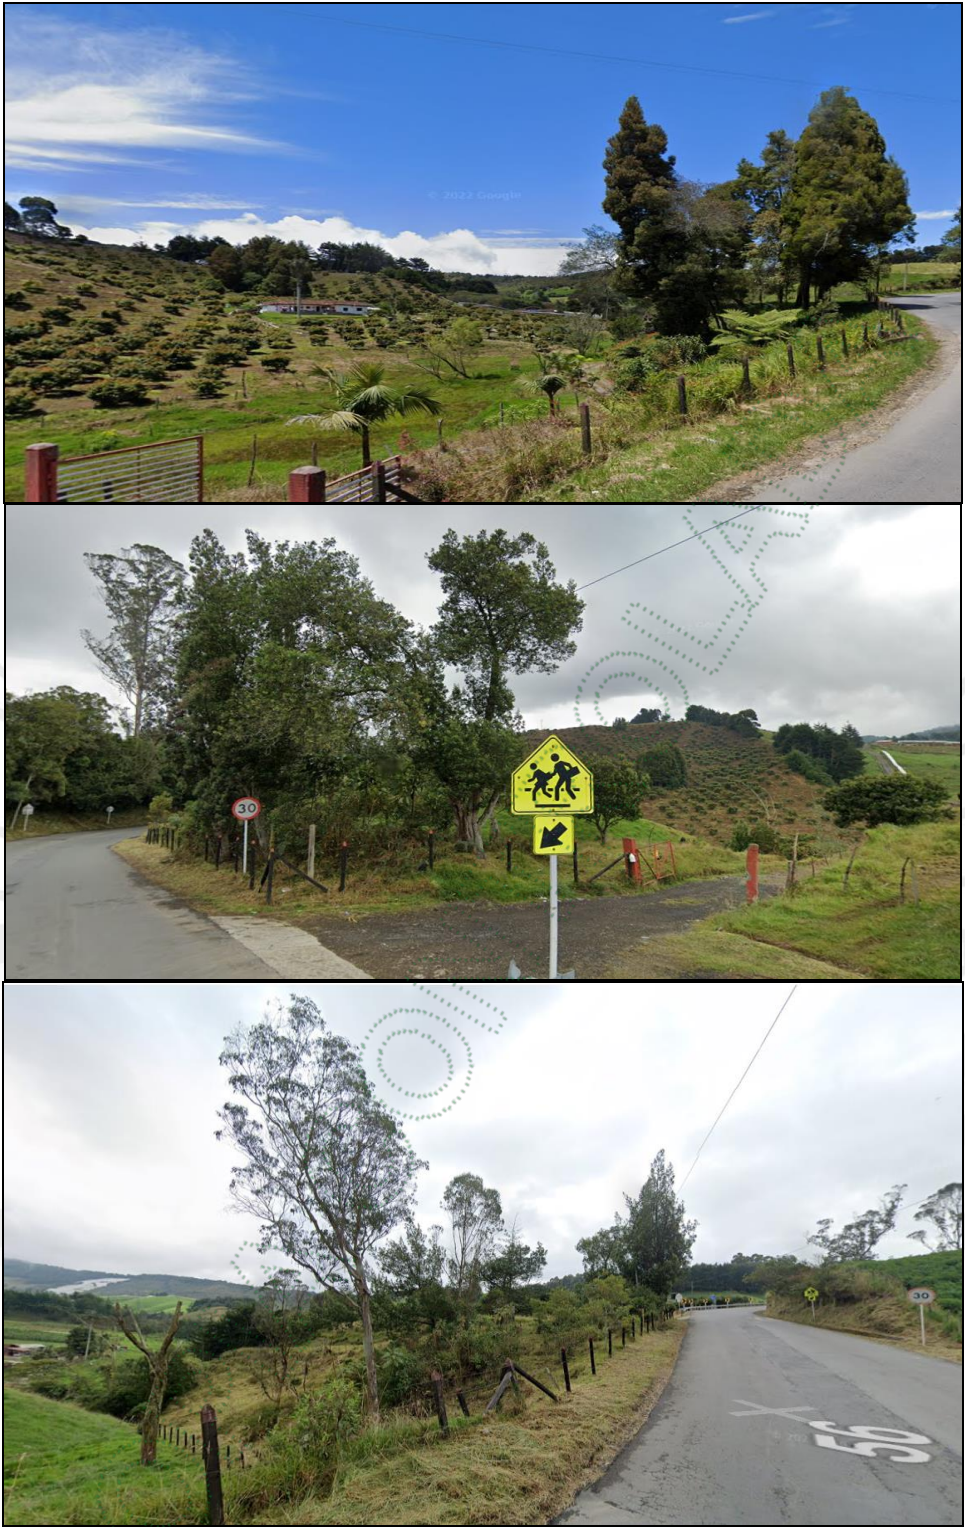
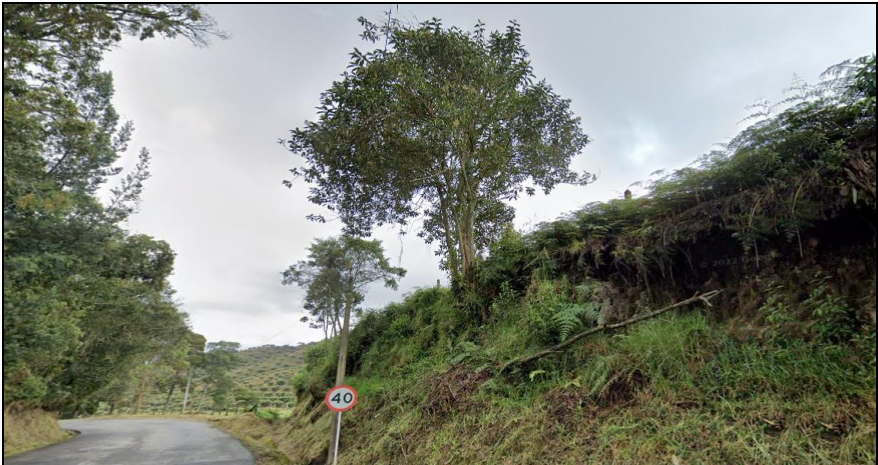
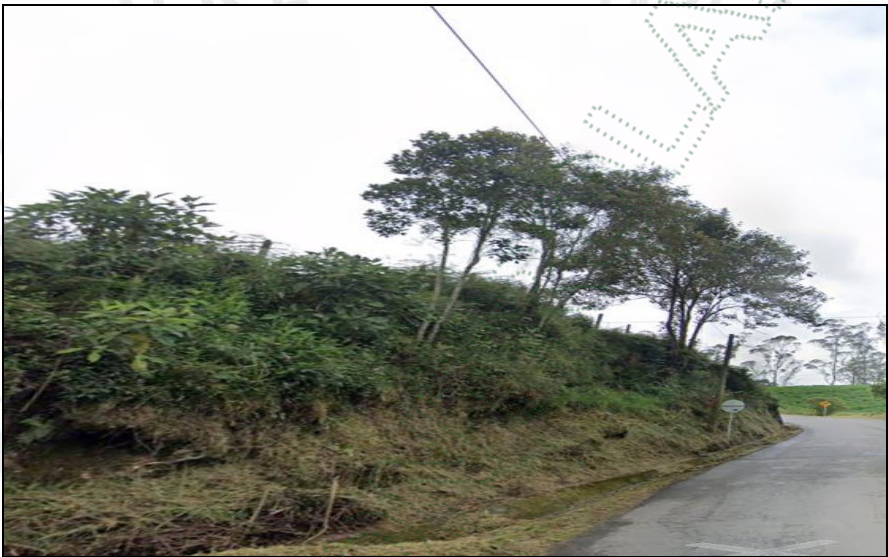
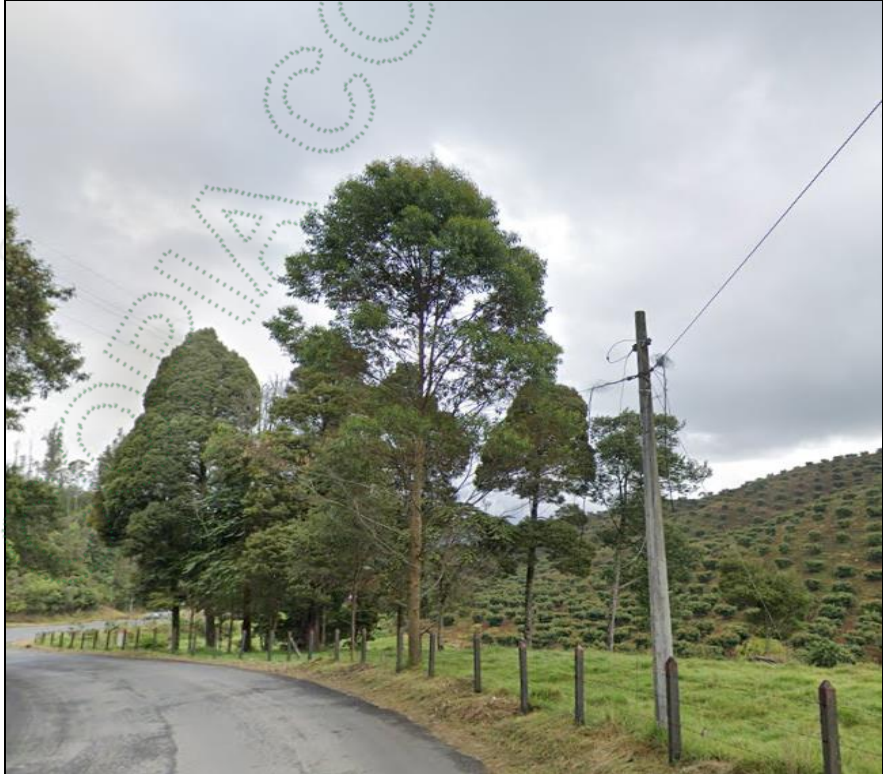
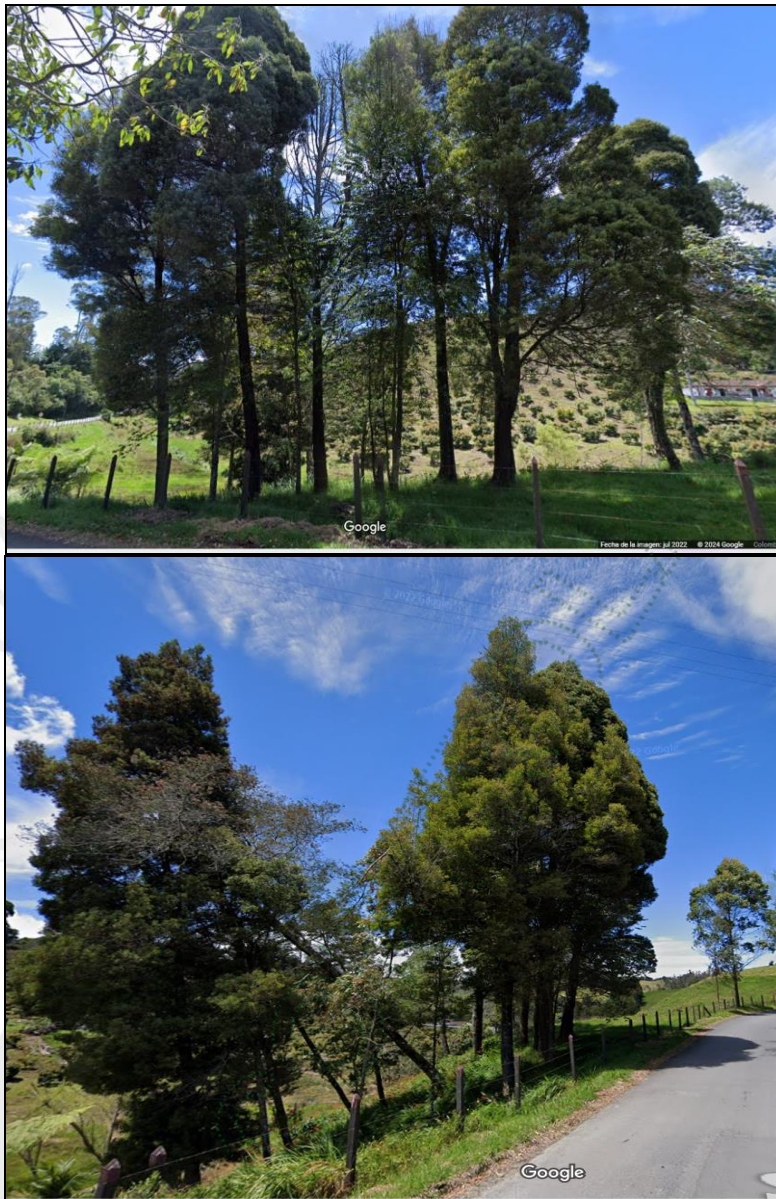
**ANEXOS:** Fotografías del predio antes de las intervenciones y afectaciones realizadas por el señor Álvaro Ocampo Pérez. Fuente Google Maps. Fecha Julio de 2022.
