## RESOLUCION N.º

### POR MEDIO DE LA CUAL SE LEVANTA UNA MEDIDA PREVENTIVA Y SE TOMAN OTRAS DETERMINACIONES

Proyectó: Leandro Garzón / 18/06/2024/ Grupo Recurso Hídrico  
**Expediente: 053180506982**  
Asunto: Control y Seguimiento Ocupación de Cauce

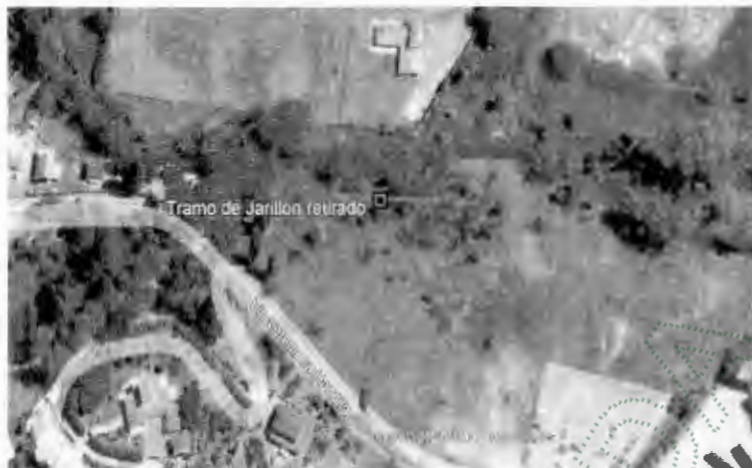
**Ilustración 1 Tramo retirado de Jarillón.**

- En la verificación del inicio del Jarillón de la margen izquierda se puede observar que se realizó el retiro de un tramo cuya longitud es de 45 m aproximadamente (línea color rojo, ilustración 1), entre las coordenadas WGS84 75°26'13.24"O 6°15'27.86"N y 75°26'12.35"O 6°15'26.63"N. Esta actividad fue realizada entre la visita del 12 de marzo de 2024 y 15 de mayo

de 2024. Y una vez compara las coordenadas se puede observar que el inicio del Jarillón de la margen derecha e izquierda están en la misma abscisa.

Las actividades realizadas para dar cumplimiento a las especificaciones de la obra fue el retiro de un tramo adicional de Jarillón de 45 m aproximadamente entre las coordenadas WGS84 75°26'13.24"O 6°15'27.86"N y 75°26'12.35"O 6°15'26.63"N y la siembra de la cobertura vegetal con vetiver a lo largo del Jarillón.

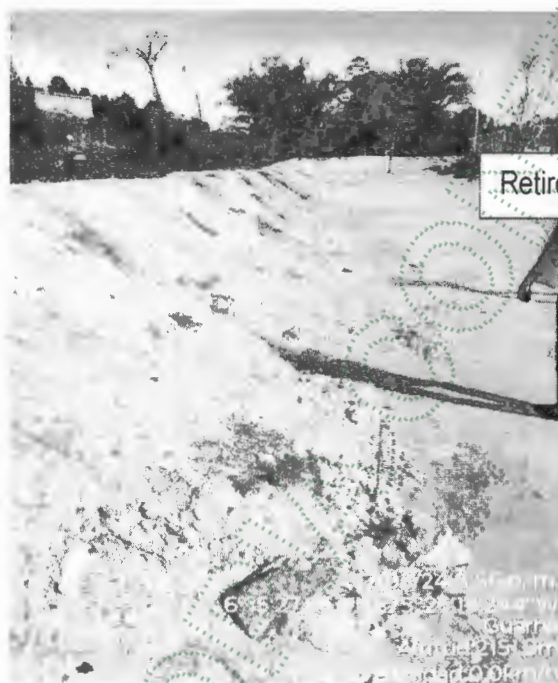
**Ilustración 2 visita 12/03/2024**

A continuación, se presenta el registro fotográfico del 12 de marzo de 2024, sin realizar la actividad del retiro de tramo adicional de Jarillón y el registro fotográfico del 15 de mayo de 2024 una vez realizó en mención. Adicionalmente en las ilustraciones 4 y 5 se puede observar la siembra del material vegetal sobre el Jarillón.

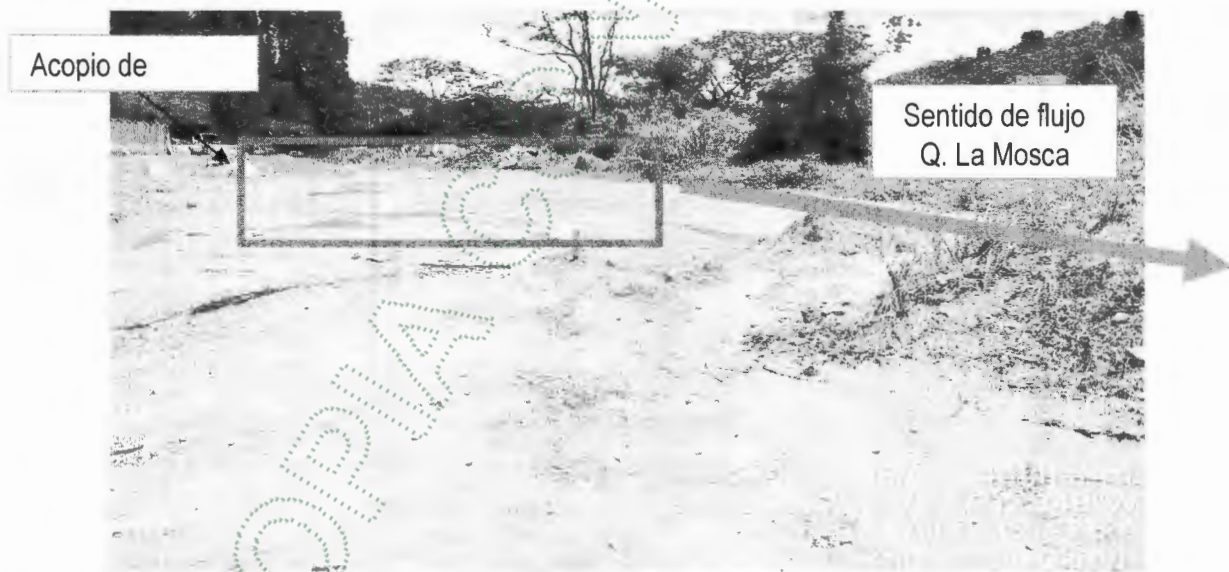
La empresa EUROCERAMICA ha generado un acopio de material temporal en las coordenadas WGS84 75°26'13.24"O 6°15'27.86"N, cuya ubicación corresponde a unos 10m aproximadamente del cauce de Q. La Mosca y dentro de la Ronda hídrica como se puede observar en la siguiente ilustración.

Con el material depositado se genera un cambio en las condiciones hidráulica de la Quebrada ante las crecientes. Obstruye el libre escurrimiento de agua redireccionándola a la otra margen de la fuente, y ocasionando aumento de la lámina de agua y velocidad que conllevan a afectación a los predios vecinos.

- En el marco del control y seguimiento realizado a INGENIERIA Y COMPLEMENTOS S.A.S se pudo observar que la empresa EUROCERAMICA, tiene actualmente un acopio temporal de material dentro de la Ronda Hídrica, lo que afectaría el libre flujo del agua ante una creciente de la fuente, adicionalmente se podría generar un arrastre de material a la Quebrada por efectos de las lluvias y afectación a los predios colindantes. Es importante mencionar que el requerimiento del retiro del material de acopio no se le puede realizar a INGENIERIA Y COMPLEMENTOS S.A.S en el marco del trámite de ocupación de cauce, ya que es una acción independiente a la obra objeto de control y seguimiento, adicionalmente es realizado por una empresa diferente.
