Expediente: SCQ-133-1099-2024. Radicado: RE-02545-2024

POR MEDIO DE LA CUAL SE IMPONE UNA MEDIDA PREVENTIVA Y SE ADOPTAN UNAS **DETERMINACIONES.**

- 1. Que en atención a la queja con radicado SCQ-133-1099-2024 del 13 de junio de 2024, en la cual se indicaba "Contaminación de fuente por vertimiento de aguas domésticas y muro muy cerca a la quebrada", funcionarios de la Corporación procedieron a realizar visita técnica el día 24 de junio de 2024.
- 2. Que una vez verificadas las condiciones que dieron origen a la queja, se generó el Informe Técnico IT-04265-2024 del 09 de julio de 2024, dentro de los cuales se observó y concluyó entre otras lo siguiente
- 3. Observaciones: Se manifiesta en la queja una contaminación de fuente por vertimiento de aguas domésticas y muro muy cerca a la quebrada.

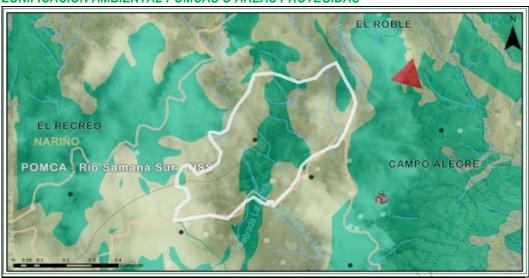
ZONIFICACIÓN AMBIENTAL POMCAS O ÁREAS PROTEGIDAS

Clasificación	Area (ha)	Porcentaje (%)
Areas de restauración ecológica - POMCA		67.26
Areas complementarias para la conservación - POMCA	7.39	32.74

Áreas de Restauración Ecológica - POMCA:

Se deberá garantizar una cobertura boscosa de por lo menos el 70% en cada uno de los predios que la integran; en el otro 30% podrán desarrollarse las actividades permitidas en el respectivo Plan de Ordenamiento Territorial (POT) del municipio, así, como los lineamientos establecidos en los Acuerdo y Determinantes Ambientales de Cornare que apliquen. La densidad para vivienda campesina y vivienda campestre será de dos (2) viviendas por hectárea. -

Áreas complementarias para la conservación - Otras subzonas de importancia ambiental - POMCA:

Se deberá garantizar una cobertura boscosa de por lo meños el 70% en cada uno de los predios que la integran; en el otro 30% podrán desarrollarse las actividades permitidas en el respectivo Plan de Ordenamiento Territorial (POT) del municipio, así, como los lineamientos establecidos en los Acuerdo y Déterminantes Ambientales de Cornare que apliquen. La densidad para vivienda campesina será la establecida en el POT y para la vivienda campestre será de tres (3) viviendas por hectárea.

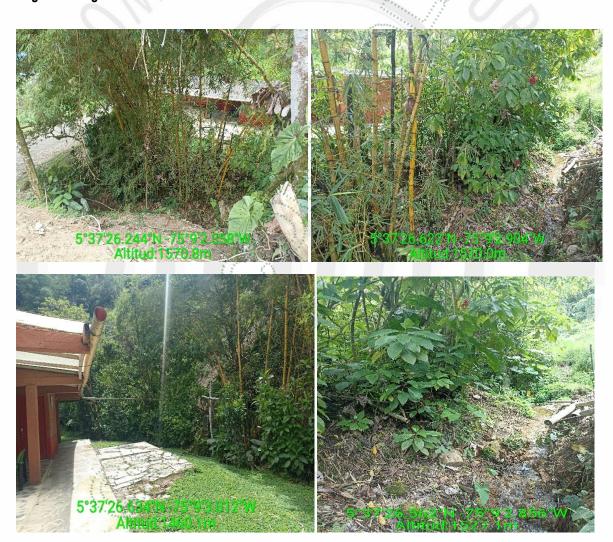
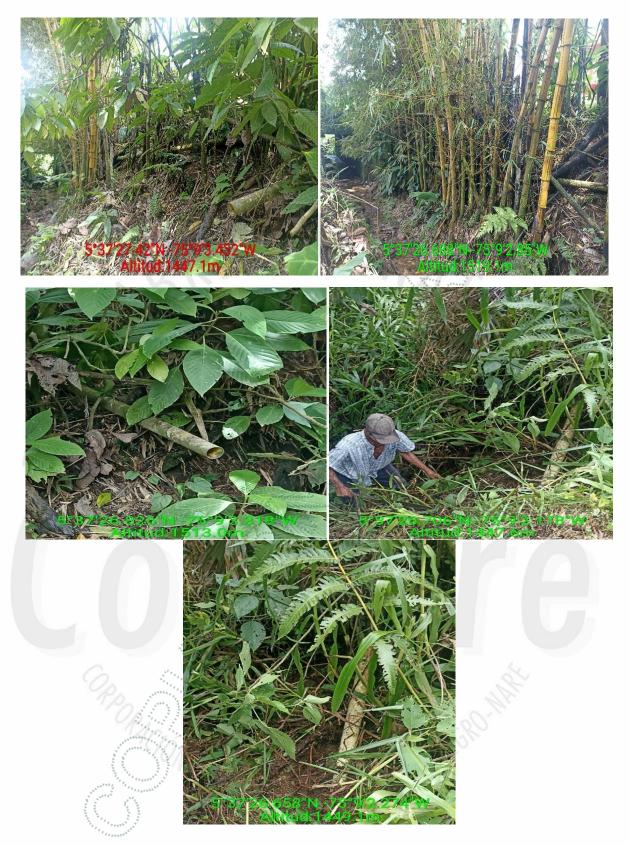
Registro fotográfico:

El predio no cuenta con sistema de tratamiento de aguas residuales. La salida de las aguas grises de la cocina y lavadero se descarga por tubería de PVC directamente a la quebrada cuando está en uso la vivienda. Las aguas negras del baño salen también en tubería de PVC hacia la quebrada y se desvían por un costado de la misma, hacia abajo atravesando la vía por debajo del puente y se entierra en la barranca, en la propiedad del señor Francisco Herrera.

En el momento de la visita no se encontró vertimiento y afectación a la fuente hídrica, toda vez que la vivienda en el momento está vacía. Cuando la vivienda está ocupada sí se genera vertimiento y contaminación de la fuente por la descarga directa de aguas grises. Al no estar seguros de que la descarga de las aguas negras se haga en un pozo séptico, es posible que sean depositadas también en la quebrada, metros más abajo del predio.

- Sí se presenta contaminación por vertimientos de aguas residuales domesticas en la quebrada esporádicamente cuando la vivienda es ocupada.
- En el momento de la visita no se encontró vertimiento y afectación a la fuente hídrica, toda vez que la vivienda en el momento está vacía.
- Al no estar seguros de que la descarga de las aguas negras se haga en un pozo séptico, es posible que sean depositadas también en la quebrada, metros más abajo del predio.

- Cuando la vivienda es ocupada sí se genera vertimiento de las aguas residuales del predio directamente a la quebrada El Espíritu Santo Parte Alta.
- Es necesario que se instale un por parte de la señora Edilia Otálvaro y su familia un sistema de tratamiento de aguas residuales domésticas, para conectar tanto las aguas grises, como las aguas negras y que no sean descargadas a la fuente cuando se ocupa la vivienda.

- 1. Implementar un sistema de tratamiento para la totalidad de las aguas residuales domesticas generadas por su predio.
- 2. En caso de no contar con acceso al Acueducto veredal o municipal, deberá realizar el Registro de Usuarios del Recurso Hídrico (RURH) o tramitar una Concesión de Aguas de acuerdo a las necesidades del predio.
