AUTO No.

POR MEDIO DEL CUAL SE ORDENA EL ARCHIVO DEFINITIVO

Que el día 15 de mayo del 2024, se realizó visita de control y seguimiento a la vereda La Aldea del Municipio de Santo Domingo, en atención a la queja ambiental SCQ-135-0006-2023; el objeto de dicha visita, fue verificar si se dio cumplimiento de los requerimientos realizados, por Cornare mediante la resolución RE-001694-2023 del 18 de enero de 2023; generándose el informe técnico N° **IT-02956-2024 del 23 de mayo del 2024**, en el cual se observa y concluye lo siguiente:

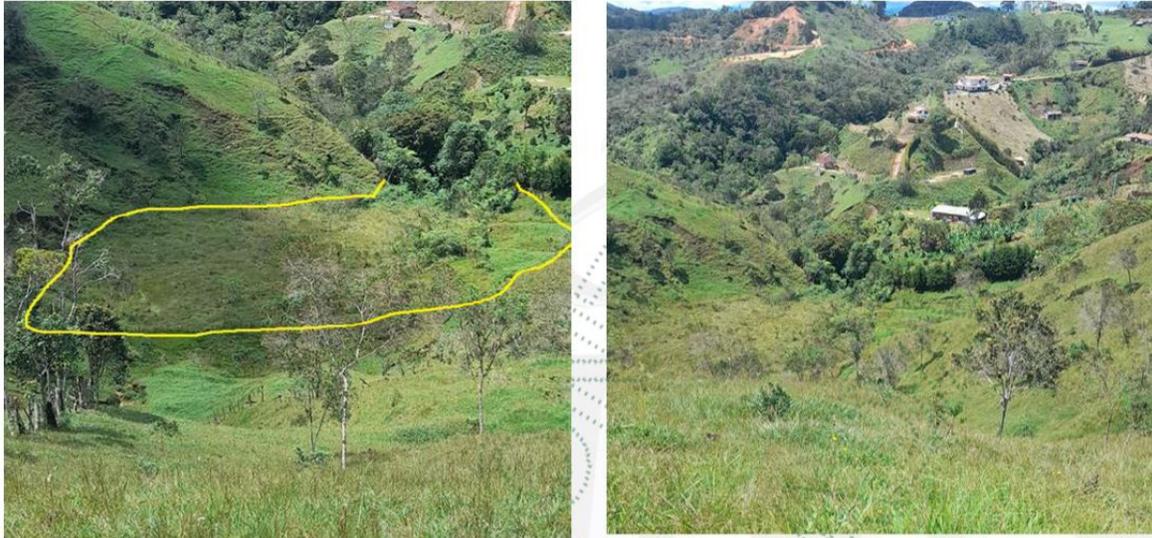
Registro fotográfico

En campo se evidenció que, se restableció el cerco perimetral sobre toda la zona de nacimiento; el cerramiento, está conformado por maderos y tres cuerdas de alambres de púas, lo que ha permitido el aislamiento del cuerpo de agua, evitando que los semovientes transiten de manera libre por la zona de regulación hídrica del cuerpo de agua.

El sitio aislado, se viene regenerando pasivamente, observándose presencia de pastos altos y especies nativas de zonas húmedas, como rascaderas (*Xanthosoma sagittifolium*).

Fotografías de la 1 y 2. Sitio donde se localiza el nacimiento objeto de verificación, la zona señalada en color amarillo, es la zona aislada.

- Se implementó un cerco conformado por maderos y tres cuerdas en alambres de púas, realizando el aislamiento de la zona de protección del nacimiento, correspondiente a un área de 30 metros a la redonda aproximadamente. Con dicha actividad se suspendió el ingreso de los semovientes a la fuente hídrica y sus alrededores, eliminando toda posibilidad de contaminación de agua, por el tránsito de bovinos y depósito de heces.
