Expediente: **055910438820**  
Radicado: **RE-02319-2024**  
Sede: **REGIONAL BOSQUES**  
Dependencia: **DIRECCIÓN REGIONAL BOSQUES**  
Tipo Documental: **RESOLUCIONES**  
Fecha: **28/06/2024** Hora: **11:16:28** Folios: **8**

## RESOLUCIÓN No.

**POR MEDIO DE LA CUAL SE ADOPTAN UNAS DETERMINACIONES Y SE CORRIGE UN ERROR FORMAL EN UN ACTO ADMINISTRATIVO**

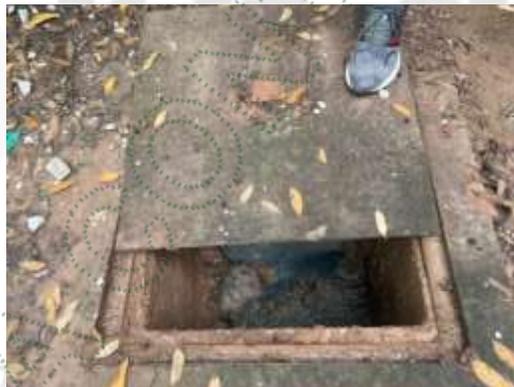
25.1. El sistema de Tratamiento de aguas residuales domésticas del Restaurante, no cuenta con sistema de trampa grasa como unidad de pretratamiento, tal y como se aprobó en el artículo segundo por medio de la cual se otorga un permiso de vertimientos mediante la **Resolución No. RE-00174-2022 del 18 de enero del 2022**, sino que actualmente cuentan con una caja en mampostería con sección de 1,0m x 1,0m, la cual recibe las aguas residuales generadas en la cocina, unidades sanitarias y lavamanos, dicha caja se encontró colmatada y evidentemente no está diseñada de acuerdo con las especificaciones técnicas, establecidas por el Reglamento Técnico del Sector de Agua Potable y Saneamiento Básico – RAS- (ver foto1).

Foto 1. Caja de entrada utilizada como trampa grasa, Restaurante Brasa. Fuente Cornare 2024.

25.2. Adicionalmente, según la información tomada en campo por la persona que atendió la visita, manifestó que a la caja se le vierte diariamente agua caliente para destapar la tubería y al tanque séptico se le hace limpieza cada dos (2) meses y los lodos resultantes son dispuesto en un hueco con cal.

- **REALIZAR** la limpieza de la caja de entrada al tanque séptico, la cual está siendo usada de manera inapropiada, toda vez que ésta no está diseñada como caja de sedimentación o trampa grasa.

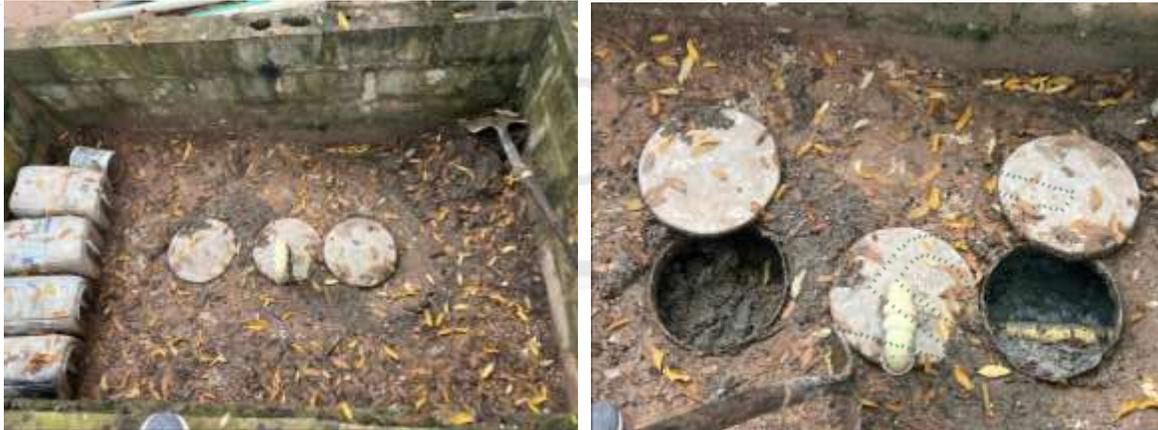
25.3. El tanque séptico instalado se encuentra ubicado sobre la coordenada geográfica - 74°46'1.93" W, 5°54'0.83" N, el cual está enterrado y no se pudo verificar el volumen de este, asimismo, se apreció que el sistema se encontrada colmatado y no está funcionando de manera apropiada debido a que en el último compartimiento denominado FAFA, aún se evidenciaban partículas sólidas (ver foto 2 y 3).

Foto 2 y 3. Tanque séptico del Restaurante Brasa. Fuente Cornare 2024.

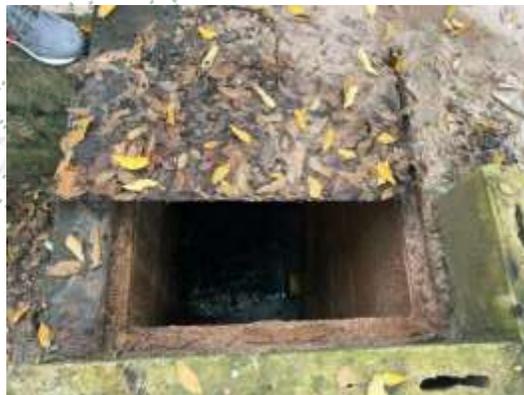
- 25.4. De acuerdo con lo anterior, al revisar en el sistema de información Geográfica MAP-GIS de Cornare, se apreció que el sistema de tratamiento de aguas residuales domésticas con coordenada geográfica  $-74^{\circ}45'51.48''$  W,  $5^{\circ}54'3.62''$  N, que se había aprobado en el permiso se encuentra fuera del área donde está funcionando actualmente el Restaurante Brasa, se incurrió con un error técnico y las coordenadas de ubicación del mismo son las siguientes  $-74^{\circ}46'1.93''$  W,  $5^{\circ}54'0.83''$  N.
- 25.5. El Restaurante brasa funciona las 24 horas del día y cuenta con cocina, dos baños, un orinal y un lavamanos.
- 25.6. El sistema de tratamiento de aguas residuales domésticas del Restaurante cuenta con una caja de aforo a la salida del sistema (ver foto 4).

Foto 4. Caja de salida del STARD del Restaurante Brasa. Fuente Cornare 2024.

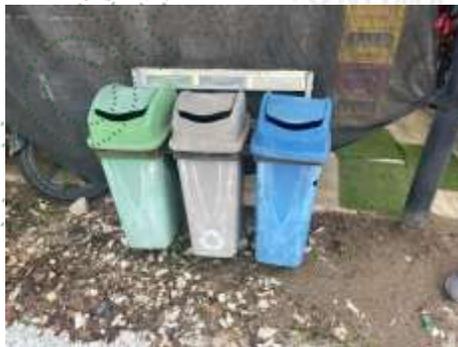
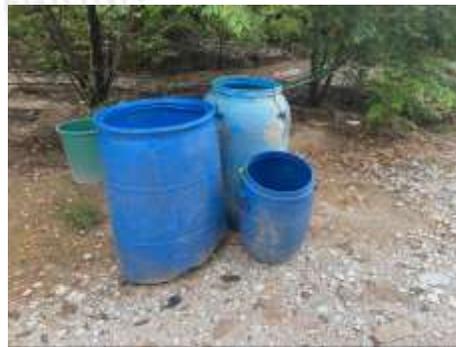
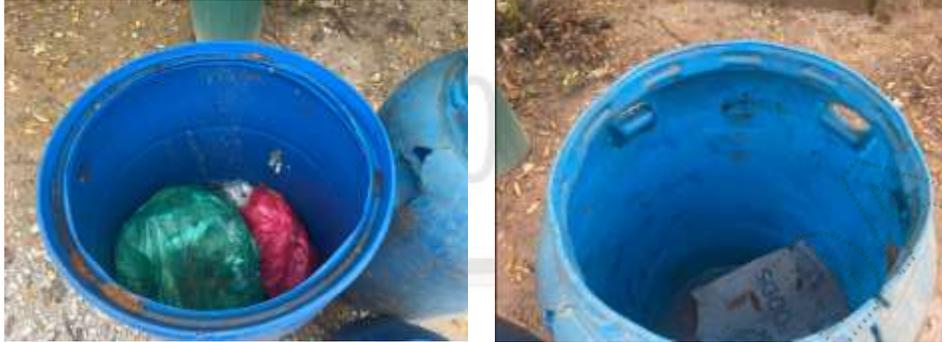
25.9. *Dentro del Establecimiento de Comercio, no se está haciendo el adecuado manejo de los Residuos (ver foto 5, 6, 7 y 8), por lo tanto, es necesario cambiarlos de acuerdo a la Resolución No. 2184 de 2019, "Por la cual se modifica la resolución 668 de 2016 sobre el uso racional de bolsas plásticas y se adoptan otras disposiciones", con el fin de separar y disponer adecuadamente los residuos sólidos generados en el Restaurante, dicha resolución empezó a regir desde el 2021 de la siguiente forma:*

Fotos 5,6,7 y 8. Sitio de disposición de los residuos generados en el Restaurante Brasa. Fuente Cornare 2024

- 26.9. En el Restaurante no se está realizando un manejo adecuado de los residuos, toda vez que, el punto ecológico no cumple con el código de colores establecidos en la **Resolución 2184 del 2019**, “Por la cual se modifica la resolución 668 de 2016 sobre el uso racional de bolsas plásticas y se adoptan otras disposiciones”.

- **IMPLEMENTAR** un **PLAN DE MANEJO INTEGRAL DE RESIDUOS SÓLIDOS (PMIRS)**, para el manejo y disposición final adecuado de los residuos sólidos generados en el establecimiento, en el cual se incluya la identificación correspondiente de los puntos ecológicos de acuerdo con los códigos de colores establecidos en la **Resolución N° 2184 de 2019**, además, de las respectivas capacitaciones al personal de trabajo, con el fin lograr una adecuada separación de los residuos.
- **IMPLEMENTAR** el sistema **TRAMPA GRASA** aprobado en el **ARTÍCULO SEGUNDO** de la **Resolución N° RE-00174-2022 del 18 de enero del 2022**.
