RESOLUCIÓN No.

POR MEDIO DE LA CUAL SE ADOPTAN UNAS DETERMINACIONES

Que, en virtud de una queja ambiental con radicado **SCQ-134-0702-2024 del 08 de abril de 2024**, donde se denuncia lo siguiente: “*LAVADERO DE CARROS DEJA SIN AGUA A VARIAS FAMILIAS QUE UTILIZAN EL RECURSO PARA USO DOMÉSTICO*”, la Corporación realizó visita técnica al predio localizado en la coordenada geográfica **-74°51'44.05"W, 5°55'21.44"N**, sitio donde se localiza la bocatoma del lavadero Las Brisas N° 2 y el Hotel y Restaurante Las Brisas, ubicado en la vereda Altavista del municipio de San Francisco, Antioquia.

Que en atención a la queja ambiental especificada en el acápite anterior, Cornare realizó visita técnica el día 15 de abril de 2024, actuación que generó el Informe Técnico de Queja con radicado N° **IT-02408-2024 del 30 de abril de 2024**, donde se observó y concluyó lo siguiente:

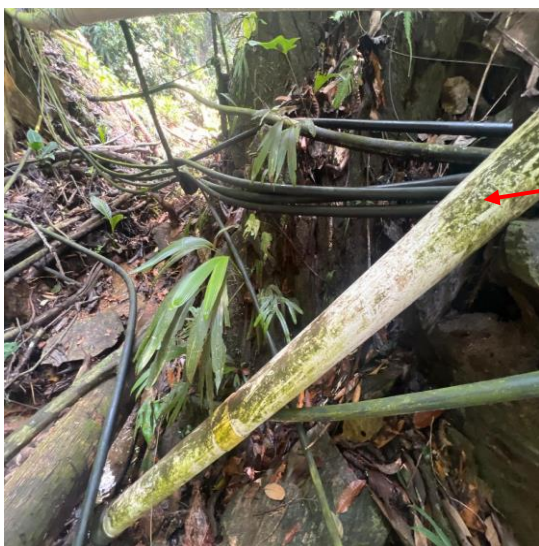
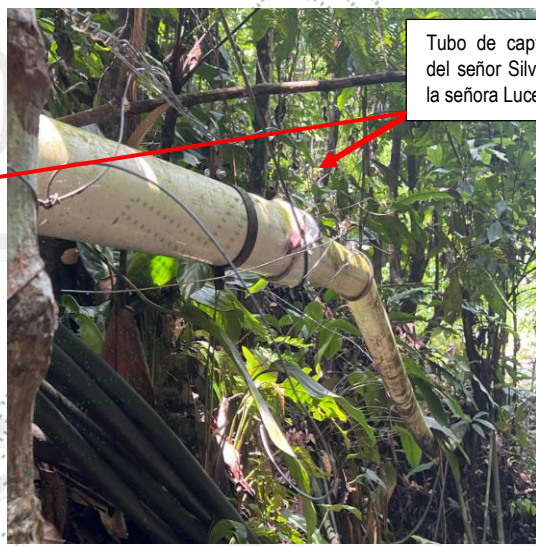
- 3.1.** Al iniciar el recorrido desde la Autopista se evidenciaron una gran cantidad de mangueras de diferentes diámetros, las cuales oscilan entre  $\frac{3}{4}$ ", 1",  $1\frac{1}{2}$ " y 2" que se empiezan visualizar desde la cuneta de la vía hasta el cauce de la quebrada denominada La Corozal o Las Brisas. Adicionalmente, sobre el cauce de esta se observa una tubería de PVC de 4" que a unos 50 metros reduce a 3" y a 40 metros se reduce a 2", dicha tubería se encuentra instalada sobre el aire de la quebrada sostenida por alambre y soportes de madera, esta última es la tubería del señor Silverio de Jesús Cardona Martínez y la señora Lucely María López Morales, que es utilizada para abastecer las necesidades del Lavadero Las Brisas No.2 y el Hotel y Restaurante Las Brisas (ver foto 1 y 2).

Tubo de captación del señor Silverio y la señora Lucely

Foto 1 y 2. Mangueras de diferentes diámetros y tubería de PVC de 4" sobre el cauce de la quebrada La Corozal o Las Brisas

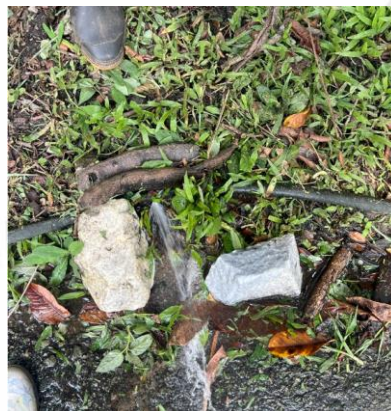
- 3.2.** De acuerdo con lo anterior, se observa que algunas de estas mangueras se encontraban presentando fugas las cuales deben ser reparadas, toda vez que es un indicativo del mal uso que se le está dando al recurso hídrico, además, cada una de estas personas que captan agua de la quebrada La Corozal o Las Brisas, no cuentan con permiso de concesión de aguas superficiales y tampoco están registrados al Registro de Usuarios del Recurso Hídrico (RURH).

Foto 3 y 4. Evidencia de mangueras con fugas que vienen de la quebrada La Corozal o las Brisas

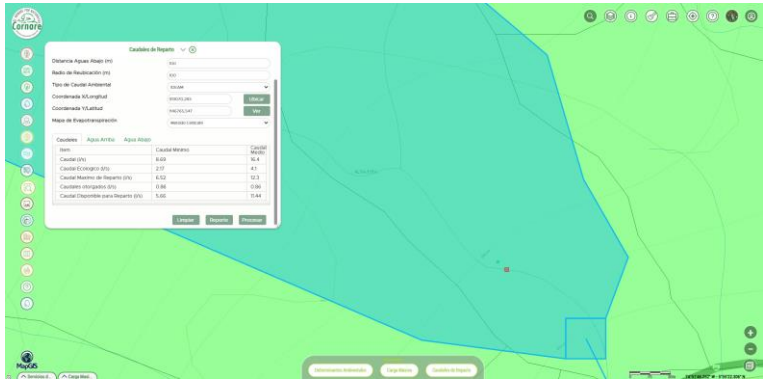
**3.7.** Del mismo modo, una vez localizada la fuente hídrica La Corozal o Las Brisas, en campo se realizó un aforo volumétrico, sobre las coordenadas geográficas -74° 51' 45,6"W, 5° 55' 21,8"N, aguas arriba de los sitios de capitación, de acuerdo con los resultados obtenidos el caudal aforado en la fuente es de **7,02L/s** y cuenta con un caudal disponible de **5,265L/s** (ver anexo de aforo), esta información es comparada con los resultado del Geoportal Interno de Cornare (Map-GIS), el cual reporta que el caudal de la fuente hídrica es de **8,69L/s** y un caudal disponible de reparto de **6,52L/s** (ver imagen 2).

Imagen 2. Caudal disponible de la quebrada “Las Brisas o Corozal”  
Tomado del Geoportal Interno Cornare Map-Gis 2024

- 3.8. De acuerdo con lo anterior, la fuente hídrica denominada “La Corozal o Las Brisas” tiene suficiente caudal para abastecer varias viviendas de la vereda y no habría razón de que la comunidad de la vereda Altavista se quede sin agua, no obstante, según lo observado en campo esto se debe al mal manejo del recurso debido a la cantidad de mangueras regadas sobre la quebrada. Además, la captación del señor Silverio de Jesús Cardona Ramírez y la señora Lucely María López Morales, no han realizado los ajustes necesarios solicitados en la **Resolución No. RE-01689-2022 del 04 de mayo del 2022** que renovó el permiso de concesión de aguas superficiales, esto últimos están tomando más caudal del otorgado.
