RESOLUCIÓN No.

POR MEDIO DE LA CUAL SE LEVANTA UNA MEDIDA PREVENTIVA Y SE ORDENA EL ARCHIVO

Que mediante visita técnica desarrollada el 25 de septiembre de 2024, realizada por personal técnico de la Regional Bosques, en cumplimiento de las funciones de control y seguimiento otorgadas por la Ley a la Corporación, se generó el Informe Técnico de Control y Seguimiento con radicado N° **IT-06785-2024 del 08 de octubre de 2024**, donde se realizaron las siguientes observaciones y conclusiones:

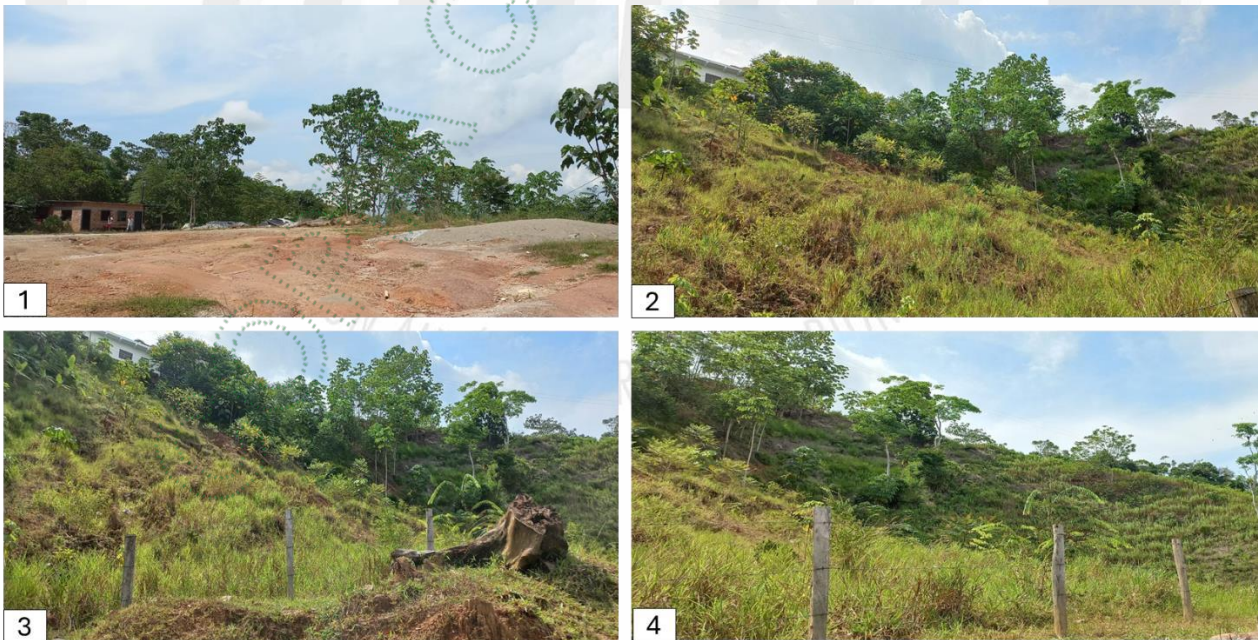
**25.2.** *En las Figuras 2, 3 y 4, se observa el talud generado por las actividades de movimiento de tierras, el cual presenta una cobertura vegetal estable. No se detectaron signos de erosión ni evidencias de aportes de nuevos sedimentos hacia las fuentes hídricas cercanas, lo que sugiere que las medidas de estabilización del terreno están siendo efectivas hasta el momento.*

**Figura 1:** Explanación generada por el movimiento de tierra en el 2022.

**Figura 2, 3, y 4:** talud con cobertura vegetal.

**26.2** El talud resultante de los movimientos de tierra se encuentra cubierto con vegetación estable. No se detectaron signos de erosión ni nuevos aportes de sedimentos hacia las fuentes hídricas, lo que indica que las obras de revegetalización recomendadas han sido parcialmente implementadas y son efectivas en la estabilización del terreno, en cumplimiento a los requerimientos del artículo tercero de la Resolución No. RE-02203-2022.

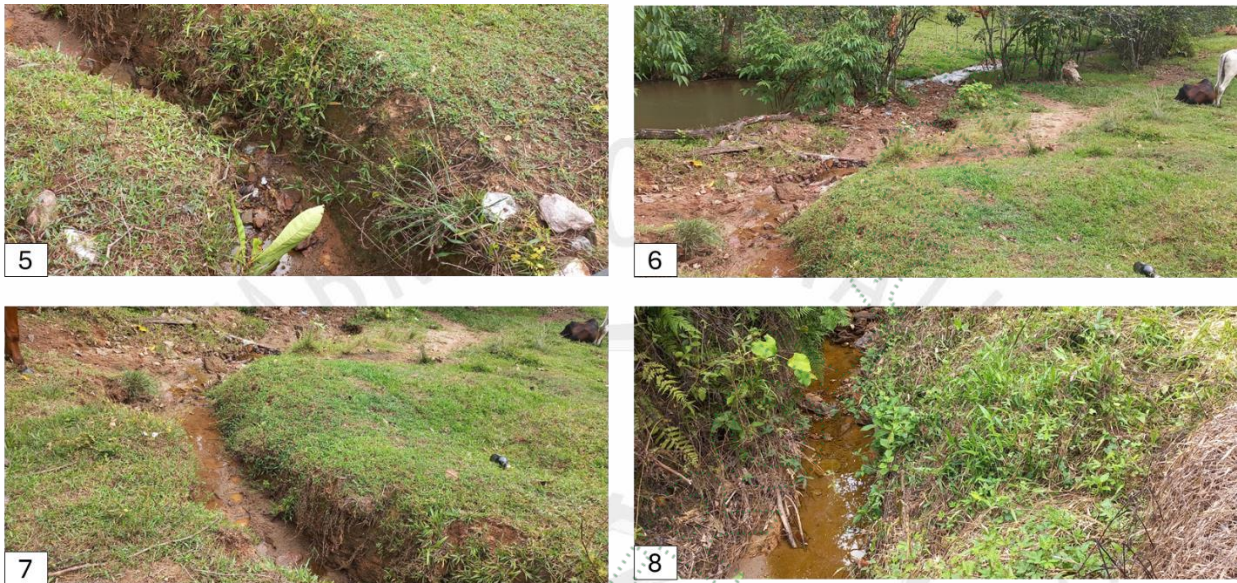
**25.3.** Las fuentes hídricas localizadas en las coordenadas 5°54'20.75" N, - 74°46'22.36" W a una altitud de 330 msnm, y 5°54'25.58" N, - 74°46'22.31" W a la misma altitud, que afloran en la parte baja del sitio, se encontraron con su cauce libre de obstáculos durante la visita. No se identificaron nuevos aportes de sedimentos, lo que indica una estabilidad en el sistema hídrico y la ausencia de interferencias en el flujo natural del agua.

**Figura 5, 6, 7 y 8:** Fuente Hídrica ubicada en las coordenadas Y(N):5°54'20.75"; X(W): - 74°46'22.36" y Z: 330msnm.  
**Fuente:** Cornare, 2024.

**26.3** Las fuentes hídricas ubicadas en las coordenadas 5°54'20.75" N, - 74°46'22.36" W y 5°54'25.58" N, - 74°46'22.31" W, a una altitud de 330 msnm, mostraron un flujo natural sin obstrucciones ni aportes recientes de sedimentos.

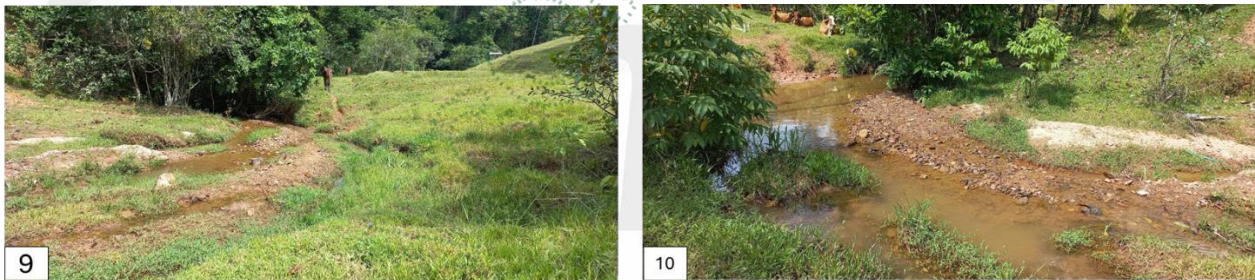
**Figura 9 y 10:** Fuente Hídrica ubicada en la coordenada Y(N):5°54'25.58"; X(W):-74°46'22.31" y Z:330msnm.  
**Fuente:** Cornare, 2024.
