## RESOLUCIÓN No.

### POR MEDIO DE LA CUAL SE RESUELVE UN PROCEDIMIENTO ADMINISTRATIVO SANCIONATORIO DE CARÁCTER AMBIENTAL

LA JEFE DE LA OFICINA JURÍDICA DE LA CORPORACIÓN AUTÓNOMA REGIONAL DE LAS CUENCAS DE LOS RÍOS NEGRO Y NARE, "CORNARE",

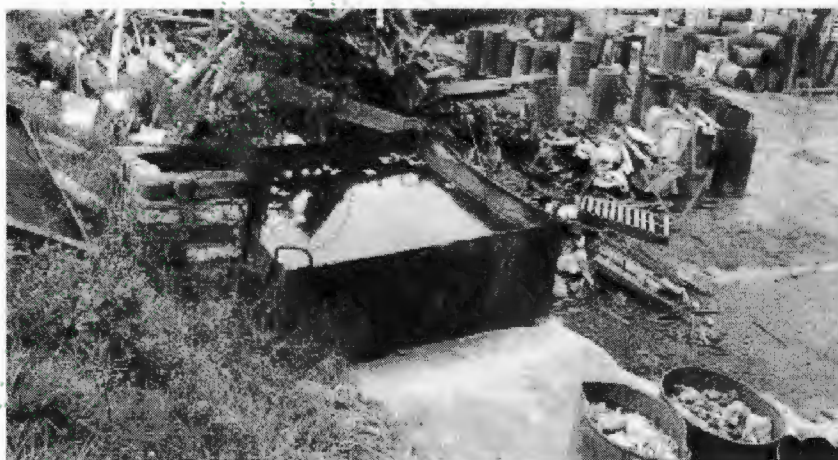
Frente a dicha afirmación, se advierte que, en el informe técnico con radicado N° IT-05771-2021, reposa la información de que al momento de la visita técnica del día 09 de septiembre de 2021, se encontraban realizando las actividades de cocción de sebo, incluso, en el informe técnico con radicado N° IT-05771-2021, en la fotografía N° 13 se puede evidenciar que en el horno se encuentra una caneca de gran tamaño con sebo en su interior y cerca a dicho horno se evidencia el vertimiento que discurre por el suelo natural. Con lo anterior queda claro que lo manifestado por los investigados en su escrito de alegatos no coincide con lo evidenciado en la visita técnica. En tal sentido el cargo será llamado a prosperar.

Fotografía 13: Suelo impregnado de residuos de grasa direccionados a una sistema de conducción de aguas lluvias
