RESOLUCIÓN No.

POR MEDIO DE LA CUAL NO SE ACOGE UNA INFORMACIÓN Y SE ADOPTAN UNAS DETERMINACIONES

Que, mediante visita de control y seguimiento realizada por personal técnico de la Regional Bosques, el 11 de septiembre de 2024, a las viviendas donde se presentan los hechos objeto de la actual queja ambiental; se generó el Informe Técnico de Control y Seguimiento con radicado N° **IT-06842-2024 del 09 de octubre de 2024**, donde se realizaron las siguientes observaciones y conclusiones:

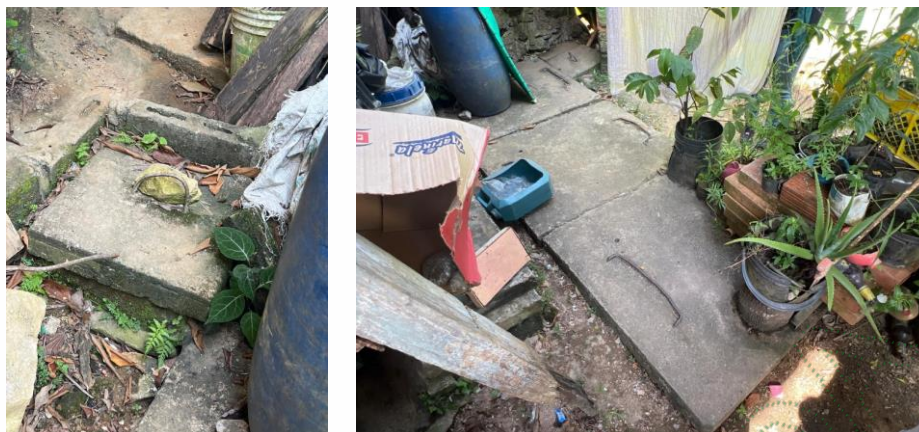
*25.1. El pozo séptico 1, se ubica en el patio de la vivienda de la señora Luz Aleyda Sucerquia, quien manifestó que dicho sistema no se le ha realizado mantenimiento hace más de un año, asimismo, la trampa grasa del sistema no tiene la capacidad de recibir las aguas residuales de las ocho (8) viviendas que están conectadas, toda vez que en reiteradas ocasiones se rebosa y derrama sobre el patio de su propiedad. Además, no fue posible verificar el estado interno del mencionado pozo séptico debido a que las tapas se encontraban selladas con cemento (ver figura 1).*

**Figura 1.** Sistema trapa grasa y pozo séptico 1.  
Vereda La Florida, municipio de Puerto  
Fuente: Cornare 2024

- 26.2. El pozo séptico 1, ubicado en la coordenada geográfica -74°47'58.36” W, 5°55'3.56” N, no se le ha realizado mantenimiento y el contrato que el municipio había quedado de realizar al parecer no se llevó a cabo debido a que no hay evidencias de ello y el efluente del vertimiento que está siendo descargado a una cuneta de aguas lluvias que conduce hacia una obra transversal se observa con tonalidad turbia “oscura” y generación de malos olores, un factor que puede determinar cambios en las condiciones organolépticas del cuerpo receptor.

- **PRESENTAR** ante Cornare, un diagnóstico detallado e identificación de las viviendas tributarias de las Aguas Residuales Domésticas, en la vereda La Florida, municipio de Puerto Triunfo, teniendo en cuenta que las descargas de los pozos sépticos 1 y 2, están siendo directas sin tratamiento, contaminando el suelo y la fuente hídrica “sin nombre” ubicada en la coordenada geográfica **-74°47'57.9"W, 5°55'1.56"N**.
- **PRESENTAR** ante Cornare, una propuesta de saneamiento oportuna, con el cronograma de ejecución, que permita dar solución a la problemática de saneamiento básico de la vereda La Florida del municipio de Puerto Triunfo.

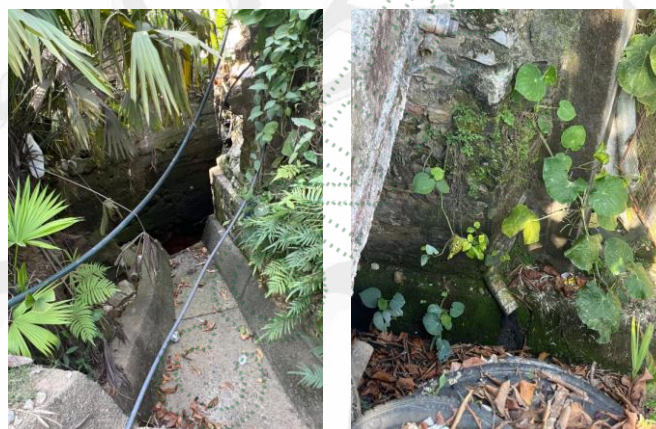
25.2. Se verificó el sitio de descarga del vertimiento, el cual aún continúa siendo descargado sobre una cuneta de aguas lluvias que conduce hacia una obra hidráulica transversal de la Autopista Medellín Bogotá, la cual tributa mediante una zanja a una fuente hídrica “sin nombre” localizada en las coordenadas -74°47'57.9" W, 5°55'1.56" N (ver figura 2).

**Figura 2.** Sitio de descarga del vertimiento proveniente del pozo séptico 1.  
Fuente: Cornare 2024

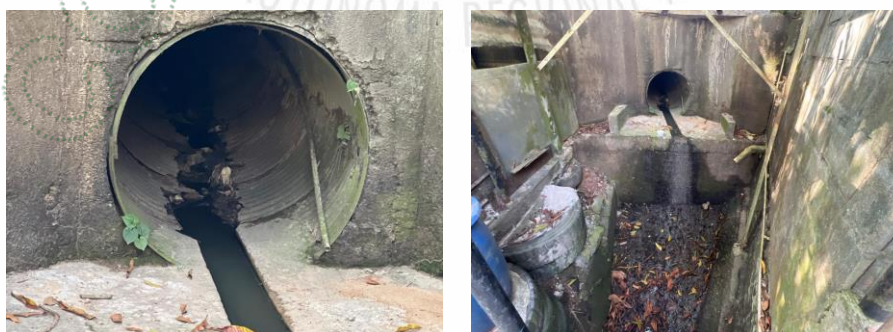
25.3. De acuerdo con la tonalidad del efluente del vertimiento, se observa que la fuente hídrica “sin nombre” está siendo contaminada debido a las aguas residuales domésticas provenientes del sistema séptico 1, comprobando que el mencionado sistema no está funcionando adecuadamente (ver figura 3).

**Figura 3.** Descole de obra hidráulica transversal de la vía por donde se conduce el efluente del vertimiento proveniente del pozo séptico 1. Fuente: Cornare 2024

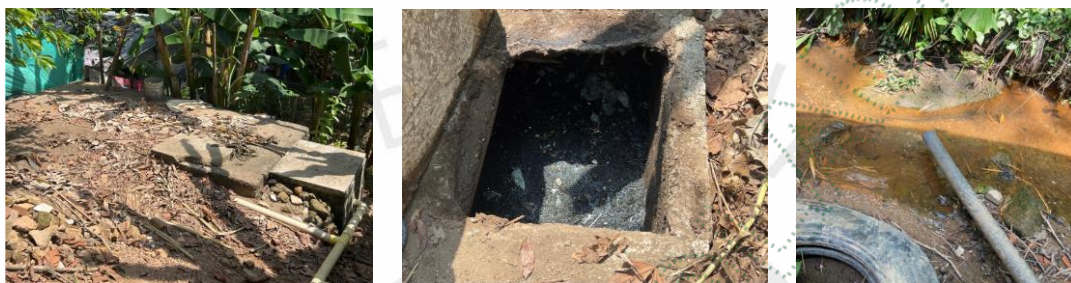
25.4. Seguidamente, se optó por verificar el estado del pozo séptico 2, el cual según la información tomada en campo este recibe las aguas residuales de diez (10) viviendas, durante el recorrido se evidenció que el sistema ya no se encuentra presentando fugas debido al mantenimiento realizado en el año 2023, sin embargo, al verificar en su interior, se evidencia que este requiere mantenimiento (ver figura 4), asimismo, se revisó el sitio del vertimiento donde se observa que el efluente está siendo descargado en la fuente hídrica “sin nombre”, ubicada en la coordenada geográfica -74°47'57.9"W, 5°55'1.56"N en la cual se perciben olores característicos de agua residual.

**Figura 4.** Pozo séptico 2 y punto de descarga. Vereda La Florida, municipio de Puerto Triunfo.  
Fuente: Cornare 2024.
