## RESOLUCIÓN N°

**POR MEDIO DE LA CUAL SE IMPONE UNA MEDIDA PREVENTIVA Y SE ADOPTAN UNAS DETERMINACIONES.**

2. Que una vez verificadas las condiciones que dieron origen a la queja, se generó el Informe Técnico **IT-07548-2024 del 07 de noviembre de 2024**, dentro de los cuales se observó y concluyó entre otras lo siguiente:

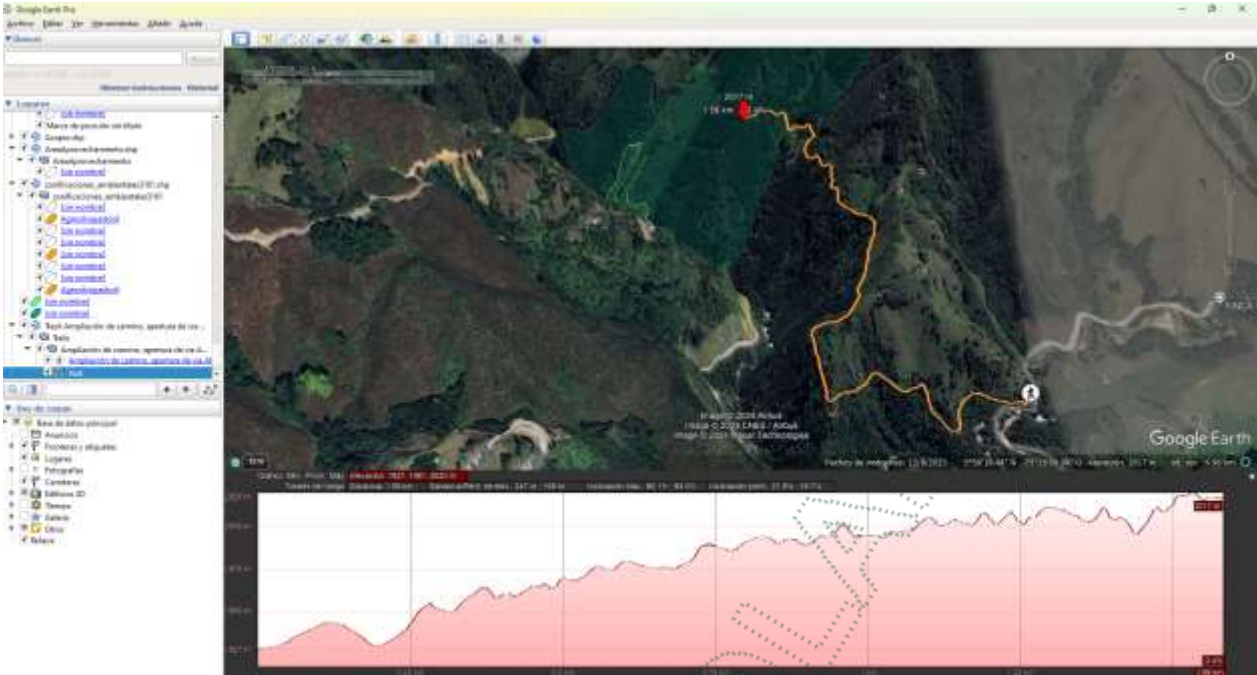
*La ampliación de la vía tiene una longitud de 1580 metros aproximadamente, y de un ancho de 2 metros de se llegó a 4 metros de ancho, esto con la finalidad de permitir el ingreso de vehículos para la extracción de productos de explotación forestal.*

**Recorrido realizado, se parte de una altura de 1920 metros hasta alcanzar los 2020 msnm**

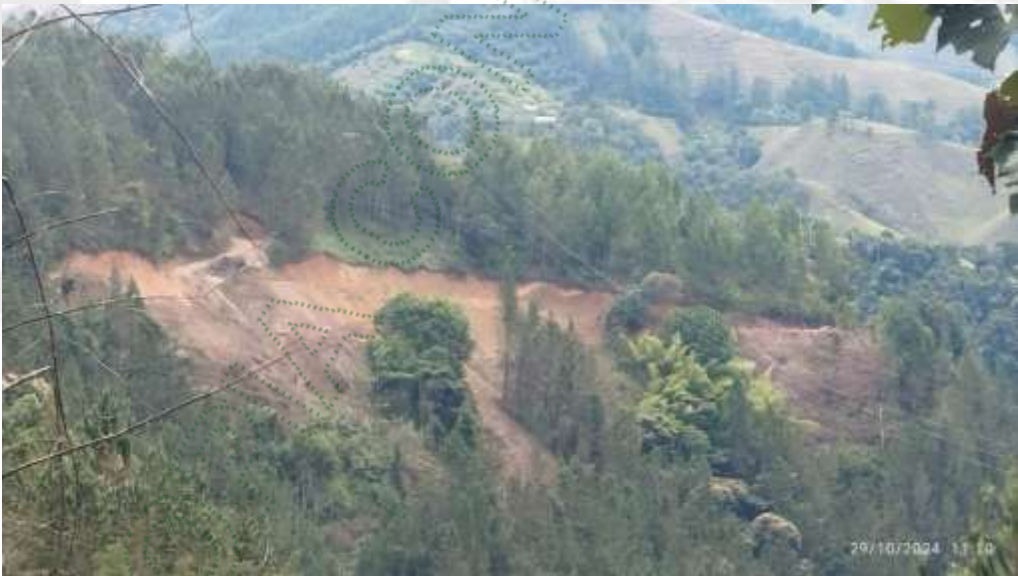
Dadas las condiciones del terreno, se utilizó maquinaria pesada para la ampliación, esto se deduce por las marcas que se encuentran en los taludes, los cuales tienen alturas que superan los 5 metros en algunas partes del recorrido, los estériles arrojados a las laderas están generando desprendimiento del material dispuesto, se podrían presentar movimientos en masa, y al llegar directamente a la quebrada Las Yeguas genera sedimentación del cuerpo hidrico.

**Vista general de Taludes y disposición de estériles del movimiento de tierras en la ampliación del camino**

1. Realizar los trabajos, obras y/o actividades que permitan la estabilidad de los taludes generados, evitando movimientos en masa y sedimentación al cuerpo hídrico denominado Quebrada Las Yeguas.

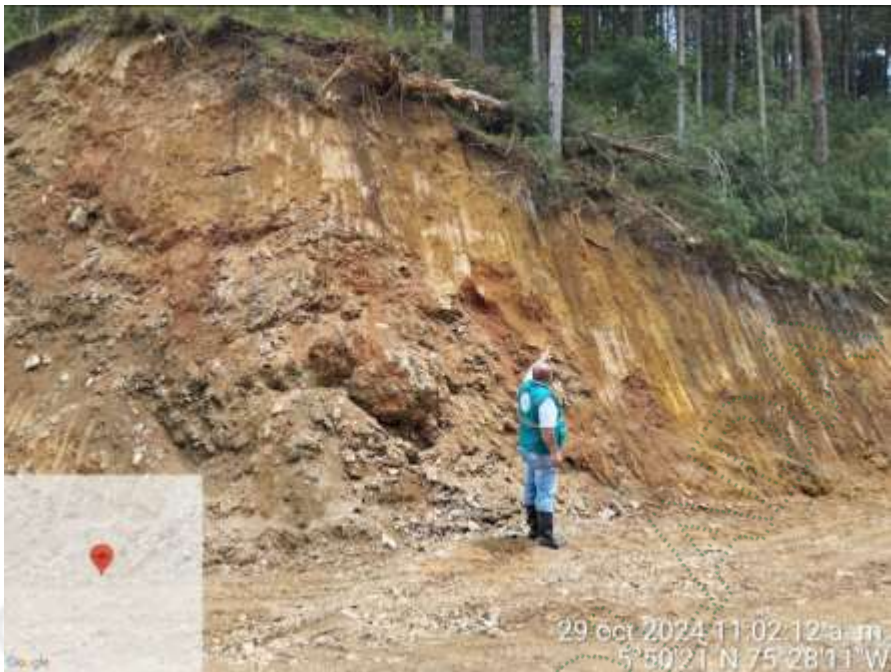
**Evidencia de taludes que superan los 5 metros de alto**

- Ampliación de un camino con una extensión de 1500 metros aproximadamente y un ancho de 4 metros, sin contar con los permisos de la entidad territorial ni de Cornare, esta actividad se desarrolló en los predios con FMI 002-15501, 002-3550 y 002-10768, en todos ellos se generaron taludes que superan los 5 metros de altura, sin procedimientos ni técnicas específicas que eviten la estabilidad de los mismos, el material estéril fue arrojado en las laderas generando riesgo de movimientos en masa y/o sedimentación a la Quebrada Las Yeguas, al no contar con obras que impidan estos posibles impactos, en contravía del acuerdo de Cornare 265 de 2011.

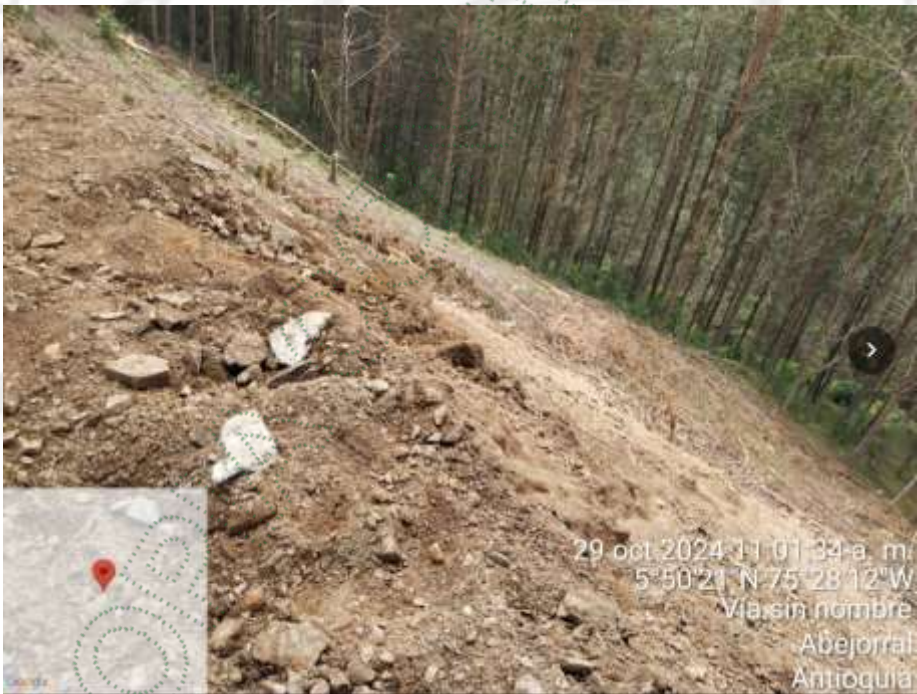
Para realizar la ampliación del camino se realizaron aprovechamientos forestales, los cuales incluyen parte de bosque protector productor de especies introducidas de pino y algunos relictos de bosque secundario.

**Bosque de pino donde se evidencia la disposición de material estéril previo al aprovechamiento forestal**

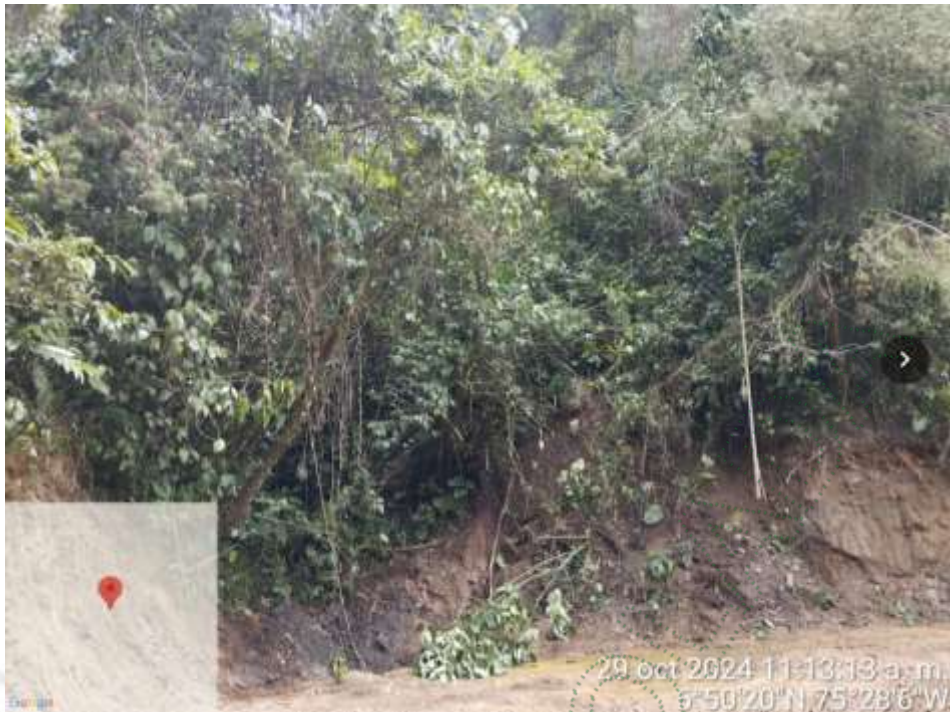
**Relicto de Bosque secundario talado para cruzar una fuente hídrica en las coordenadas -75°28'6" y 5°50'20" en donde también se cruzó una fuente hídrica, como se evidencia en la siguiente imagen**

- Se realizaron aprovechamientos de bosque nativo de varias especies en relictos que suman alrededor de 2 ha aproximadamente, en los predios con FMI 002-3550 y 002-10768, sin los permisos de Cornare

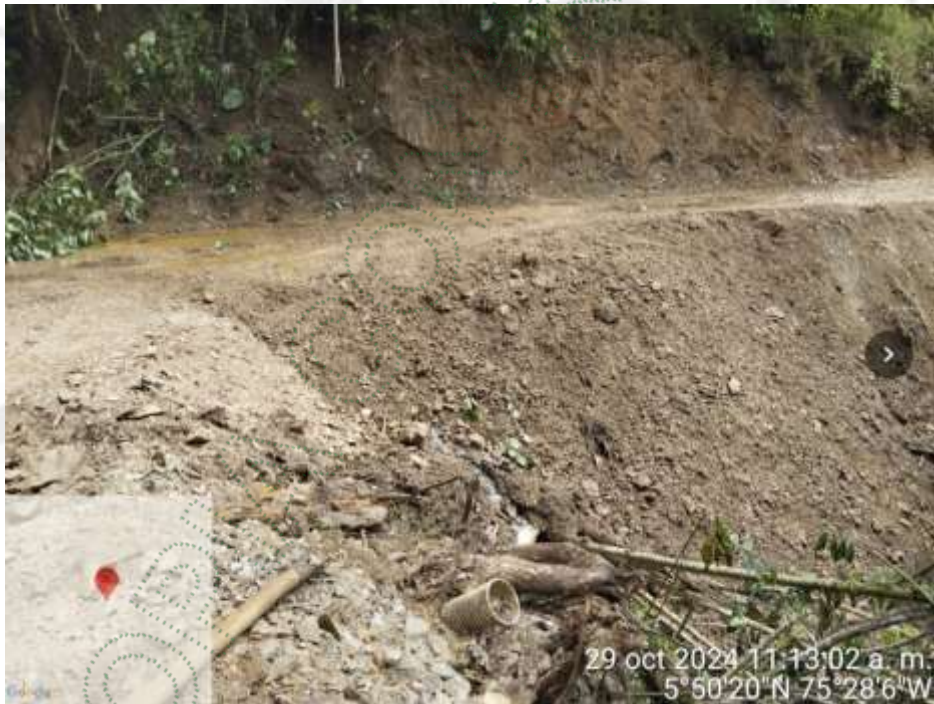
**Para cruzar la fuente se instaló un tubo en Novafort de 8 pulgadas**

- se realizó la ocupación de cauce con tubería tipo Novafort de 8 pulgadas en dos drenajes sencillos para la ampliación del camino en los predios con FMI 002-3550 y 002-10768

3. Suspender cualquier intervención de cauce o instalación de tuberías para fuentes intermitentes o permanentes hasta tanto no se cuente con los respectivos permisos de ocupación de cauce ante Cornare.

7. Dar cabal cumplimiento al Acuerdo Corporativo 251 de 2011, respecto a rondas hídricas.
8. Los propietarios de los predios con FMI 002-3550 y 002-10768 deberán tramitar el permiso de ocupación de cauce en los puntos intervenidos en las coordenadas:

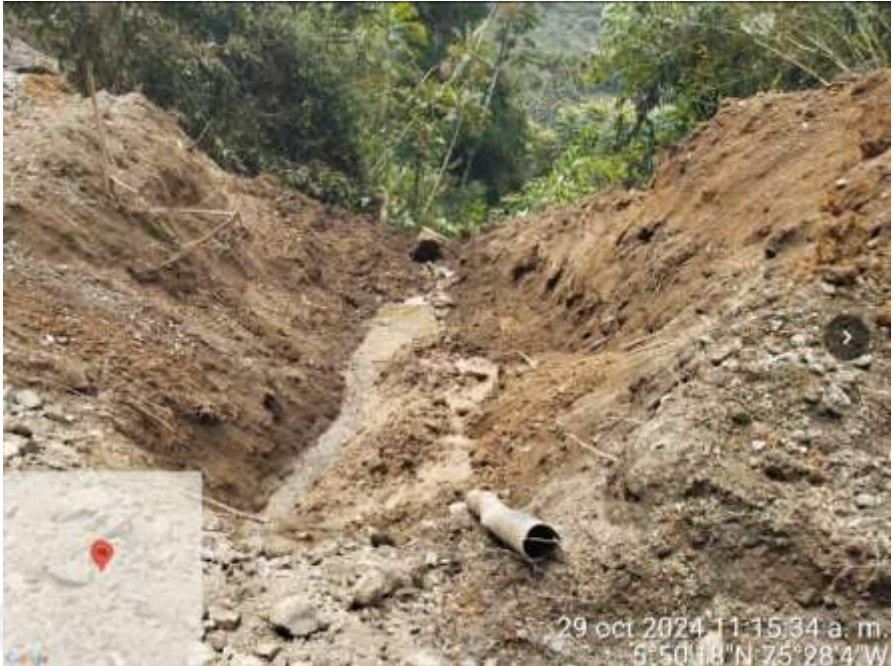
*Cruce de fuente en las coordenadas -75°28'4" y 5°50'18", tubo instalado en Novafort de 8 pulgadas*

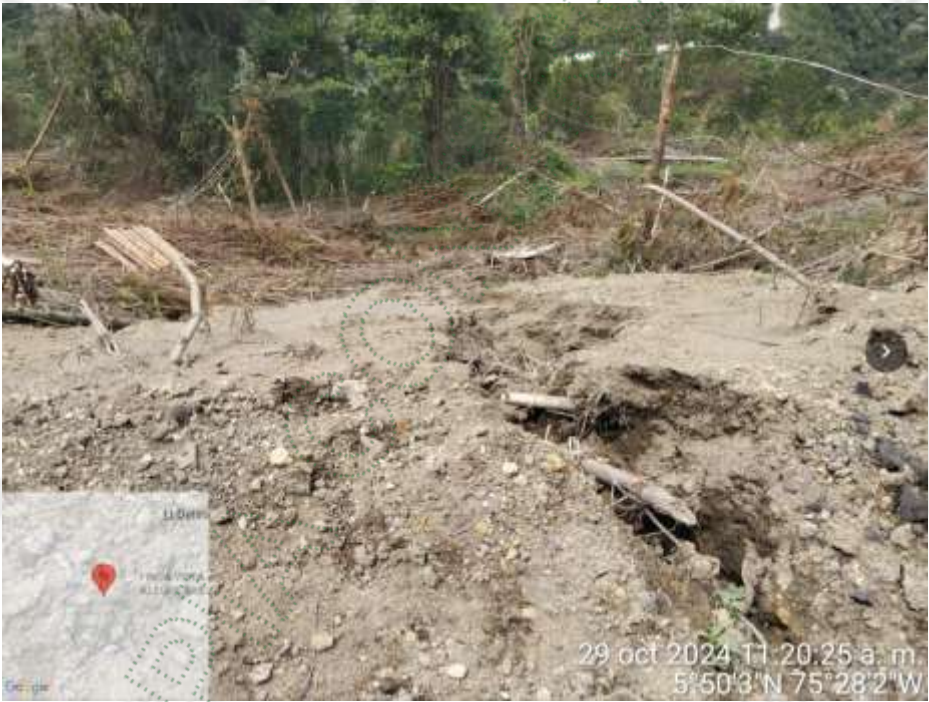
*Aprovechamiento forestal de pino y disposición inadecuada de estériles en las coordenadas -75°28'2" y 5°50'3" en la parte baja pasa la quebrada Las Yeguas*

- se realizó aprovechamiento de bosque de pino en los predios con FMI 002-15501 y 002-3550 sin los permisos de Cornare que suman alrededor de 4 ha.
- Se está realizando aprovechamiento forestal en el predio del señor Juver Osvaldo Santa Baena, este predio cuenta con permiso de aprovechamiento de bosque protector-productor que reposa en el expediente 050020641171.

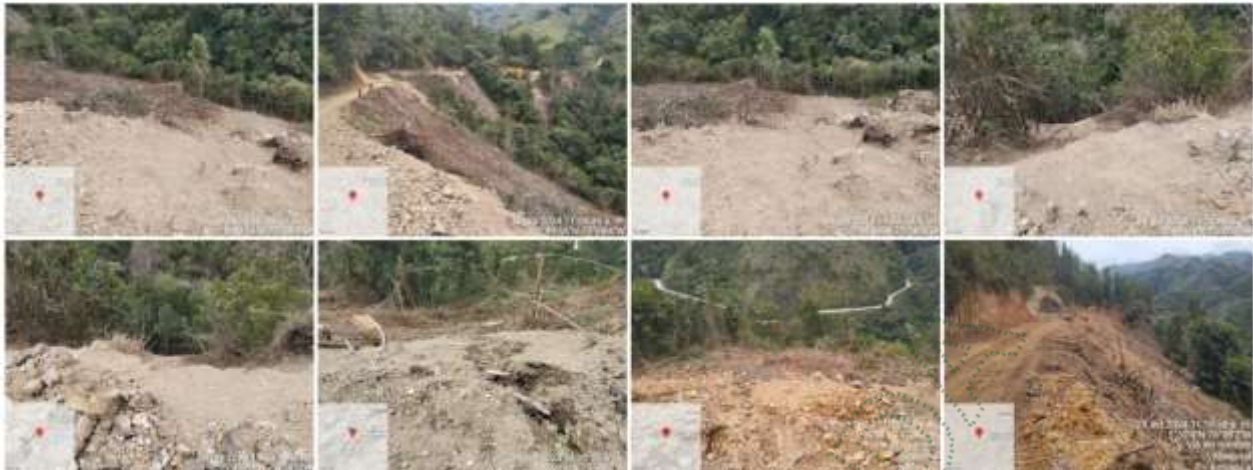
Vista de varios puntos de disposición de estériles, y en la parte baja se observa la quebrada Las Yeguas.

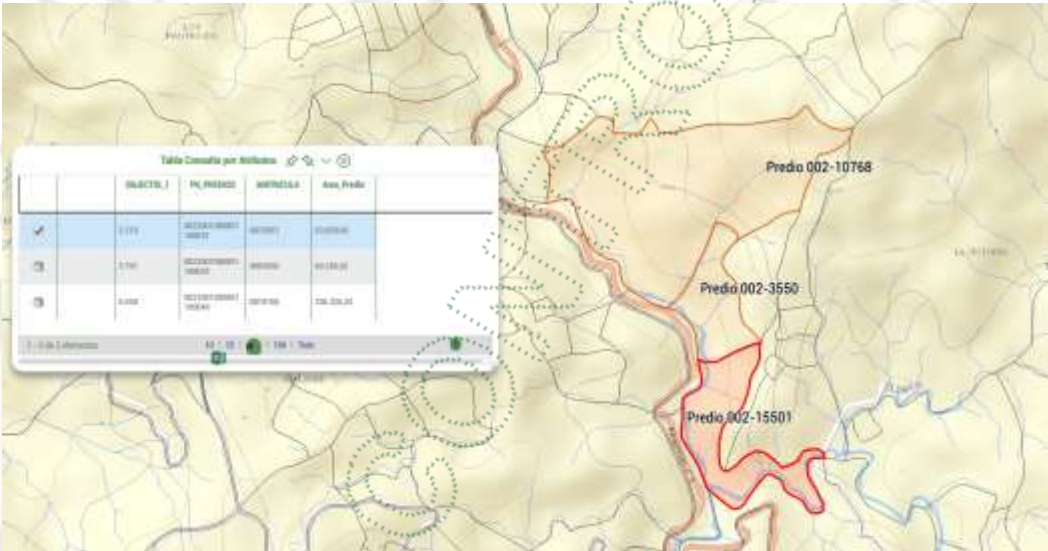
Al realizar consulta en el Geoportal de Cornare, sobre los puntos evidenciados en campo, se pudo constatar que la ampliación del camino se realizó en los predios con FMI 002-15501, 002-3550 y 002-10768.

Ubicación espacial de los predios donde se realizaron las afectaciones

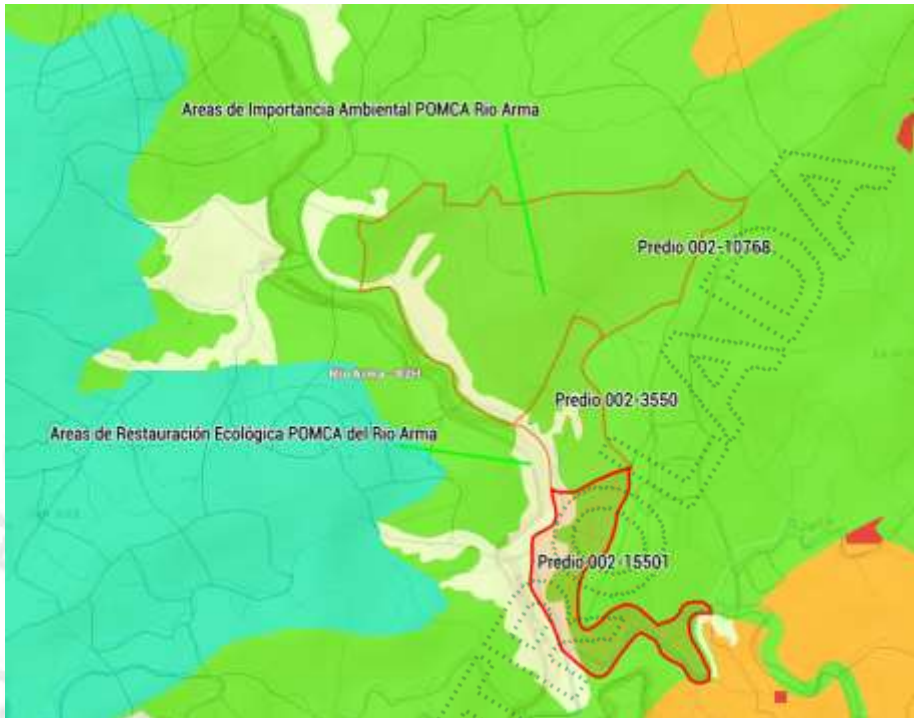
**Zonificación Ambiental Pomca Rio Arma**

En la Corporación no se evidencian Planes de Acción Ambiental aprobados por la Secretaría de Planeación del municipio de Abejorral para el movimiento de tierras en los predios mencionados  
 Los predios se ubican dentro del POMCA del Rio Arma en áreas de Importancia Ambiental y Áreas de Restauración Ecológica

- Las afectaciones realizadas se encuentran en áreas de Importancia Ambiental y Áreas de Restauración Ecológica, del POMCA del Río Arma

4. Conservar y preservar las áreas que presentan restricciones de acuerdo a la zonificación ambiental.
5. Abstenerse de realizar quemas, ya que se encuentran prohibidas por el Decreto 1076 de 2015.

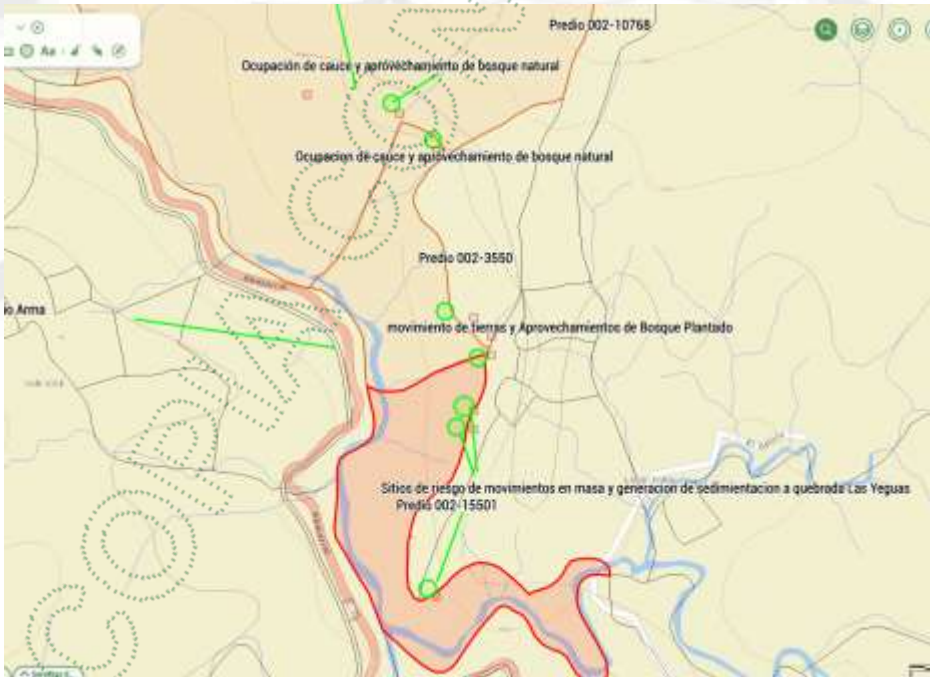
**Ubicación de las afectaciones ambientales:**

Al consultar el Geoportal de Cornare el predio con FMI 002-10768, propiedad del señor Juver Osvaldo Santa Baena cuenta con permiso de aprovechamiento forestal de bosque protector productor el cual reposa en el expediente 050020641171.
