RESOLUCIÓN No.

POR MEDIO DE LA CUAL SE ACOGE UNA INFORMACIÓN Y SE ADOPTAN OTRAS DETERMINACIONES.

25. OBSERVACIONES:

A. Visita de control y seguimiento:

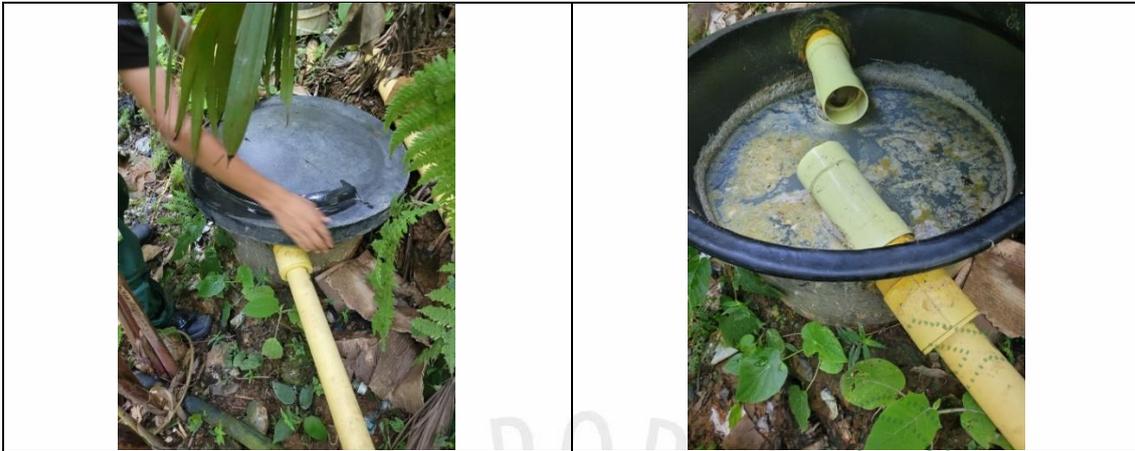
- Inspección de trampas de grasas y tanque séptico. Los lodos generados son extraídos con una frecuencia anual por un gestor externo a través de carro vector.

- No se tiene establecida la frecuencia del mantenimiento general de las trampas de grasas.

**Figura 1. Estado actual Pretratamiento
Trampa de grasas que recibe las aguas residuales de la EDS**

- La trampa de grasas que recibe de manera preliminar las aguas residuales provenientes del restaurante, se observó en condiciones normales de operación, al igual que el tren de tratamiento correspondiente al tanque séptico y FAFA.

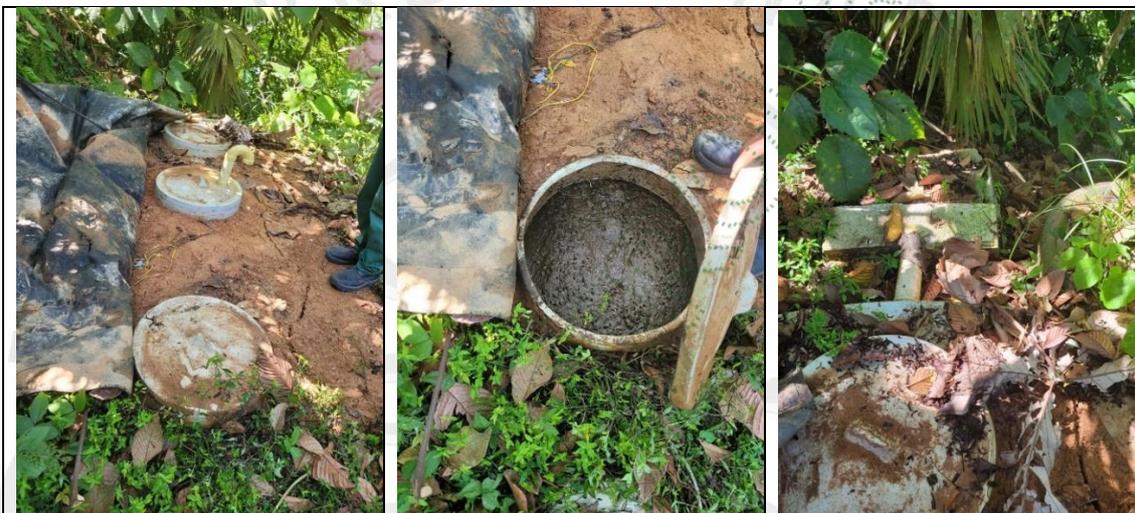
- Seguidamente se cuenta con un tanque sedimentador en mampostería compuesto por 3 compartimentos, cuya última cámara corresponde al filtro anaerobio de flujo ascendente FAFA. Este se observó en condiciones normales de operación.

**Figura 2. Unidades de tratamiento
primario y secundario Sedimentador
(tanque séptico) y FAFA**

**Figura 3. Estado actual primer
compartimento**

**Figura 4. Caja de salida sistema de
tratamiento de aguas residuales
domésticas**

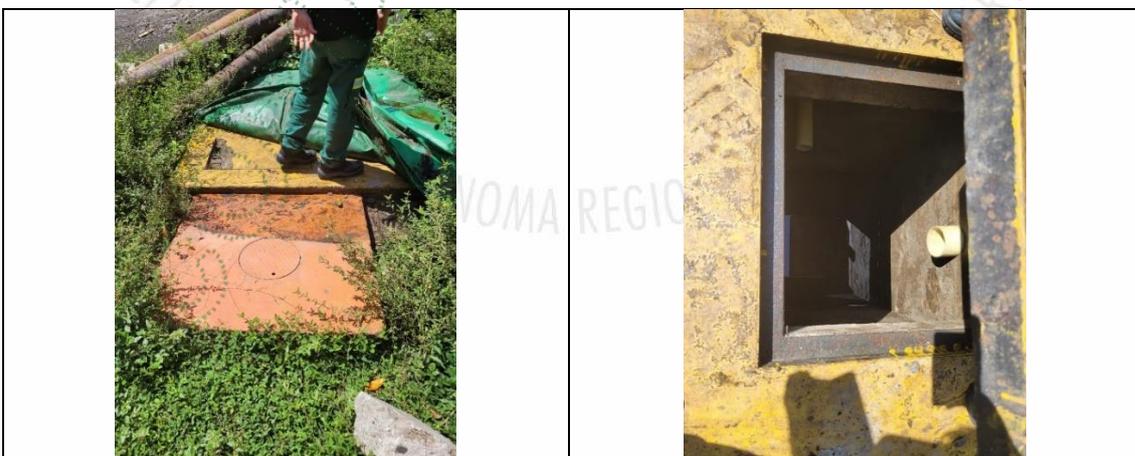
Con relación a las aguas residuales no domésticas que se generan en la estación, estas confluyen a una trampa de grasas que esta clausurada. En caso de que se requiera son tercerizadas a través de un gestor externo.

Figura 5. Trampa de grasas que trata las Aguas residuales no domésticas, clausurada

Nota: se precisa lo siguiente, la trampa de grasas que atiende la generación de las aguas residuales no domésticas provenientes de la isla, se encuentra clausurada. La gestión se realiza a través de un gestor externo.

- La descarga del vertimiento posterior al tratamiento se realiza a un canal afluente del río Dormilón.
- Con relación a las aguas residuales no domésticas que se generan en la estación, estas confluyen a una trampa de grasas que esta clausurada: La gestión se realiza con la empresa ASCRUDOS S.A.S.

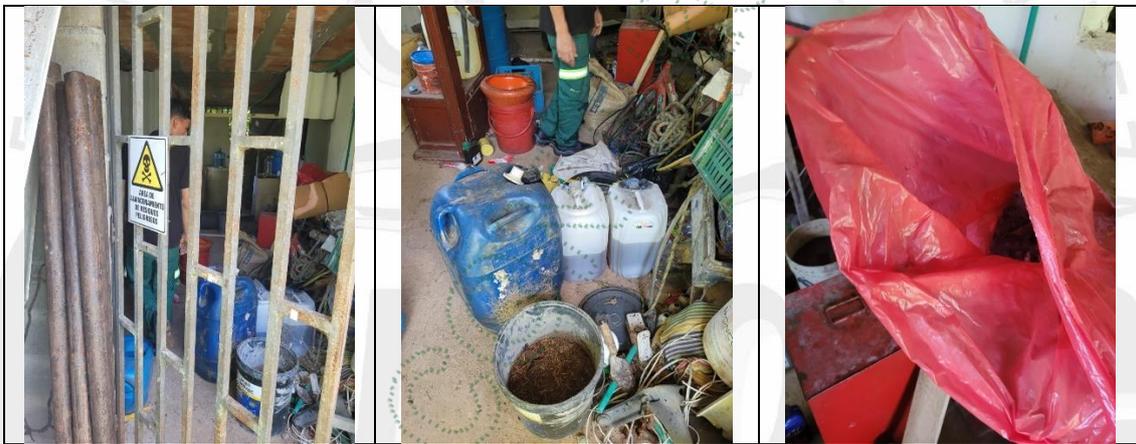
La estación de servicios cuenta con un punto de acopio temporal para el almacenamiento de residuos peligrosos y aceites usados. Este centro de acopio se observó en las siguientes condiciones:

- El lugar del almacenamiento se encontró debidamente señalado con la identificación del tipo de residuo peligroso que se encuentra en él.
- El lugar de almacenamiento está protegido de la intemperie y cuenta con medidas de seguridad contra incendios.

- Los residuos peligrosos se observaron almacenados en recipientes o contenedores adecuados para su transporte y manipulación.
- El personal encargado del manejo y almacenamiento de los residuos peligrosos se encuentra capacitado y se cuenta con los equipos de protección personal necesarios.

- A pesar de lo anterior, los residuos están siendo almacenados de manera inadecuada, ya que deben ser almacenados en lugares específicos y separados de otros residuos, no obstante, se observó variedad de residuos en el centro de acopio, entre los cuales se observaron algunos que no se consideran peligrosos.

- Se cuenta con kit anti derrames, para manejo en seco de hidrocarburos y sustancias nocivas en caso de que se presente alguna contingencia.

Figura 6. Centro de acopio manejo y disposición de residuos peligrosos y aceite usado, generados en la Estación

- No obstante, se observó variedad de residuos en el punto de acopio, entre los cuales se observaron algunos que no se consideran peligrosos. Se reitera que los residuos peligrosos deben estar separados de otros residuos.
