POR MEDIO DE LA CUAL SE LEVANTA UNA MEDIDA PREVENTIVA

EL DIRECTOR DE LA REGIONAL BOSQUES DE LA CORPORACIÓN AUTÓNOMA REGIONAL DE LAS CUENCAS DE LOS RÍOS NEGRO Y NARE, "CORNARE", en uso de sus atribuciones legales, estatutarias, funcionales, y,

25. OBSERVACIONES:

A. Visita de control y seguimiento:

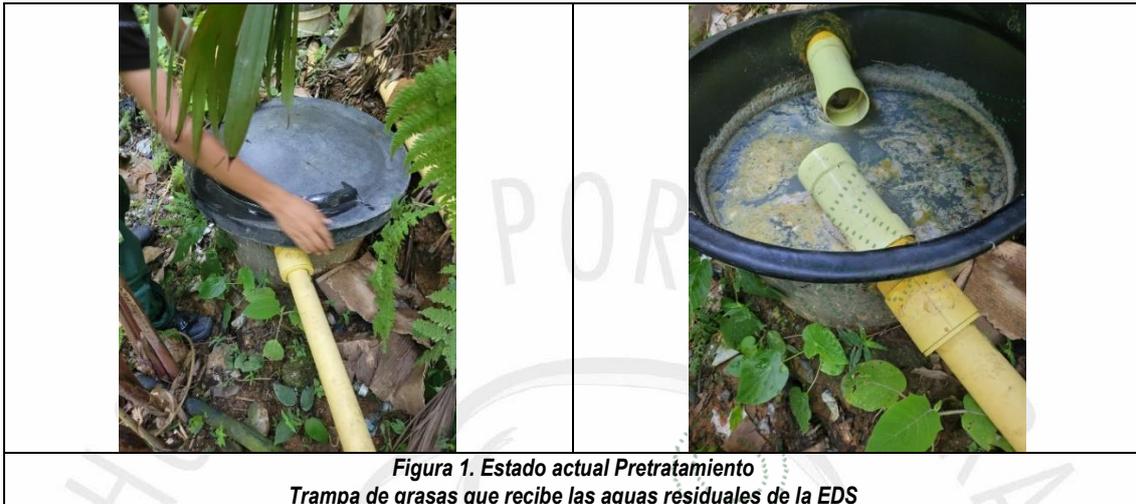
- Inspección de trampas de grasas y tanque séptico. Los lodos generados son extraídos con una frecuencia anual por un gestor externo a través de carro vector.
- No se tiene establecida la frecuencia del mantenimiento general de las trampas de grasas.

Figura 1. Estado actual Pretratamiento
Trampa de grasas que recibe las aguas residuales de la EDS

- La trampa de grasas que recibe de manera preliminar las aguas residuales provenientes del restaurante, se observó en condiciones normales de operación, al igual que el tren de tratamiento correspondiente al tanque séptico y FAFA.

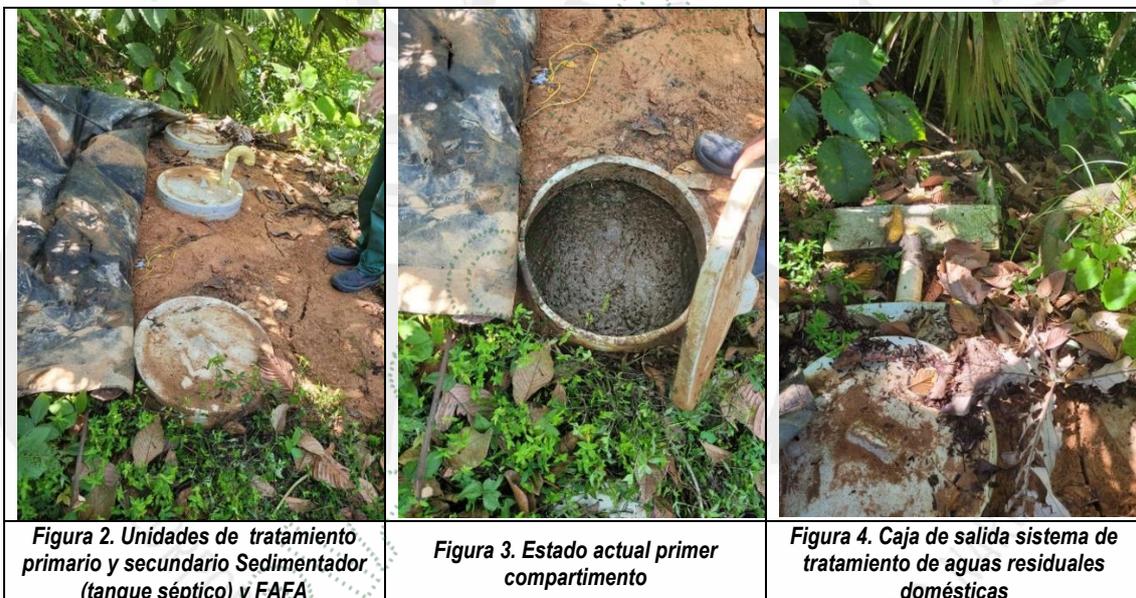
- Los vertimientos de origen doméstico provienen de las unidades sanitarias de la estación, y de los servicios de hotelería y restaurante.
- El tren de tratamiento se encuentra conformado por una trampa de grasas, la cual se observó en condiciones normales de operación.
- Seguidamente se cuenta con un tanque sedimentador en mampostería compuesto por 3 compartimentos, cuya última cámara corresponde al filtro anaerobio de flujo ascendente FAFA. Este se observó en condiciones normales de operación.
- La descarga del vertimiento posterior al tratamiento se realiza a un canal afluente del río Dormilón.
- El operario de la estación es quien se encarga de ejecutar las diferentes actividades de operación y mantenimiento, las cuales consisten en:

Figura 2. Unidades de tratamiento primario y secundario Sedimentador (tanque séptico) y FAFA

Figura 3. Estado actual primer compartimento

Figura 4. Caja de salida sistema de tratamiento de aguas residuales domésticas

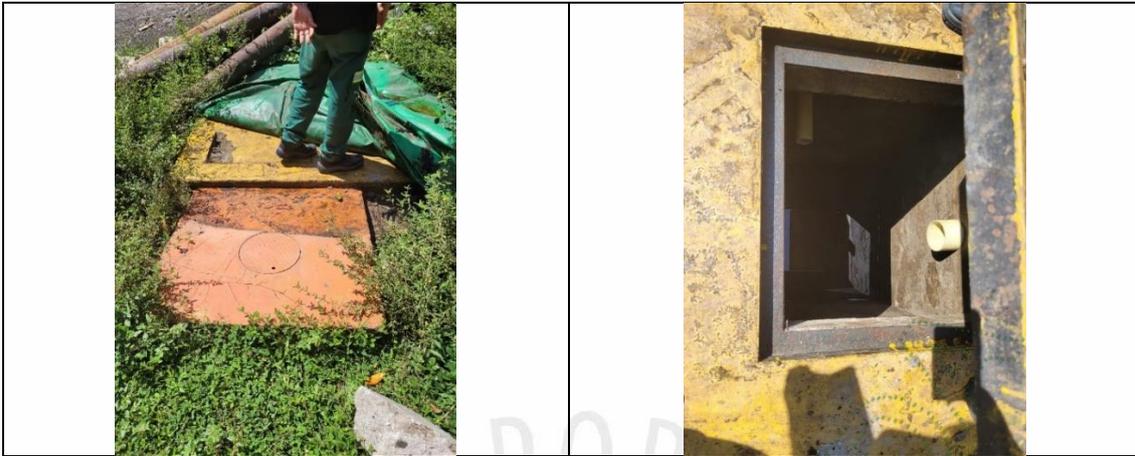
Con relación a las aguas residuales no domésticas que se generan en la estación, estas confluyen a una trampa de grasas que esta clausurada. En caso de que se requiera son tercerizadas a través de un gestor externo.

Figura 5. Trampa de grasas que trata las Aguas residuales no domésticas, clausurada

- Desconexión de la trampa de grasas y sellamiento de tuberías de conducción a la trampa de grasas y registros
- Se realiza sellamiento de las tapas y posteriormente se verifica que no ingresen aguas lluvias al tanque.

- Finalmente, una vez limpiada la trampa de grasas y realizado el procedimiento anterior, se adecua como tanque sedimentador encargado de recoger posibles derrames y contingencias. La gestión se efectuara a través de un gestor externo.

Nota: se precisa lo siguiente, la trampa de grasas que atiende la generación de las aguas residuales no domésticas provenientes de la isla, se encuentra clausurada. La gestión se realiza a través de un gestor externo.

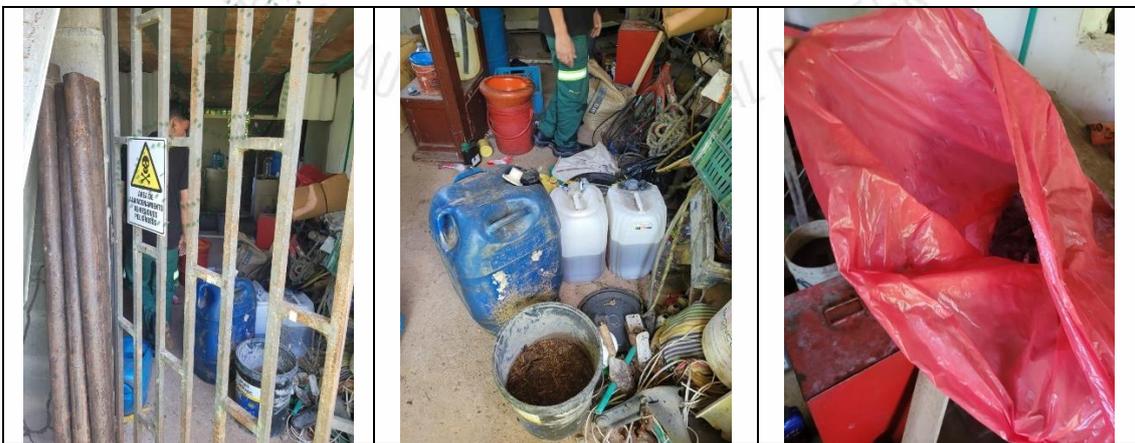
La estación de servicios cuenta con un punto de acopio temporal para el almacenamiento de residuos peligrosos y aceites usados. Este centro de acopio se observó en las siguientes condiciones:

- El lugar del almacenamiento se encontró debidamente señalizado con la identificación del tipo de residuo peligroso que se encuentra en él.
- El lugar de almacenamiento está protegido de la intemperie y cuenta con medidas de seguridad contra incendios.

- Los residuos peligrosos se observaron almacenados en recipientes o contenedores adecuados para su transporte y manipulación.
- El personal encargado del manejo y almacenamiento de los residuos peligrosos se encuentra capacitado y se cuenta con los equipos de protección personal necesarios.

- A pesar de lo anterior, los residuos están siendo almacenados de manera inadecuada, ya que deben ser almacenados en lugares específicos y separados de otros residuos, no obstante, se observó variedad de residuos en el centro de acopio, entre los cuales se observaron algunos que no se consideran peligrosos.

- Se cuenta con kit anti derrames, para manejo en seco de hidrocarburos y sustancias nocivas en caso de que se presente alguna contingencia.

Figura 6. Centro de acopio manejo y disposición de residuos peligrosos y aceite usado, generados en la Estación

- No obstante, se observó variedad de residuos en el punto de acopio, entre los cuales se observaron algunos que no se consideran peligrosos. Se reitera que los residuos peligrosos deben estar separados de otros residuos.
