## RESOLUCIÓN No.

### “POR MEDIO DE LA CUAL SE IMPONE UNA MEDIDA PREVENTIVA Y SE ADOPTAN UNAS DETERMINACIONES”

Que el día 23 de agosto de 2024, se realizó visita de atención a la queja referida; generándose el informe técnico N° **IT-05732-2024 del 02 de septiembre del 2024**, en el cual se observó y concluyó lo siguiente:

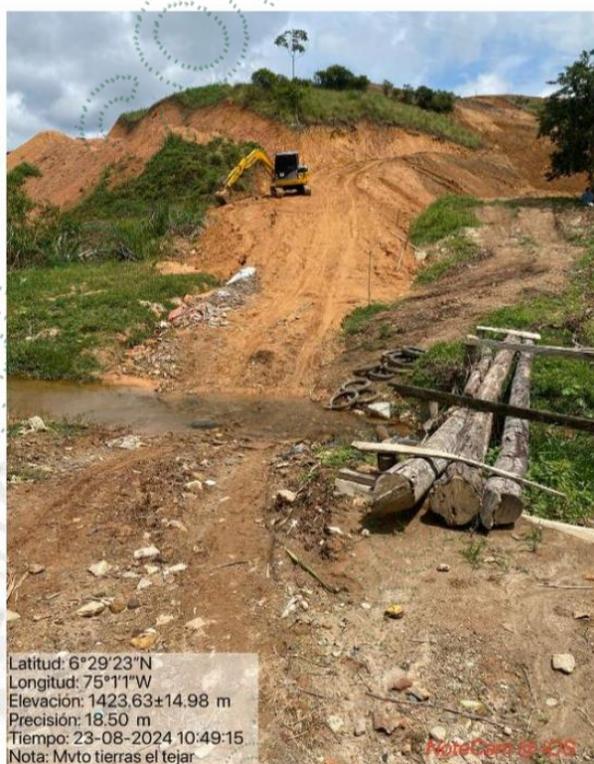
Imagen 2. Ocupaciones de cauce de la quebrada El Tejar.

Para ingresar al predio es necesario cruzar la Quebrada El Tejar en las coordenadas 75°1'1'' O y 6°29'23'' N, por medio de la cual está ingresando la maquinaria amarilla y demás vehículos que hacen parte de la obra.

Dicho ingreso se hace sobre la quebrada, generando intervención de la misma por el arrastre de material y compactación del suelo, resultando en una ocupación de cauce que genera afectaciones ambientales en la fuente.

Además, sobre la fuente se logra identificar la disposición de residuos de construcción y llantas.

Sobre la misma fuente, al costado del lugar de acceso de la maquinaria se observa un puente rudimentario construido con madera, el cual no pareciera estar en uso y que también constituye una ocupación de cauce de la quebrada El Tejar.

Latitud: 6°29'23"N  
 Longitud: 75°1'1"W  
 Elevación: 1423.63+14.98 m  
 Precisión: 18.50 m  
 Tiempo: 23-08-2024 10:49:15  
 Nota: Mvto tierras el tejar

En el predio con FMI 026-21227 y Pk\_PREDIOS 6702001000002300002 se realizó la ocupación de cauce de la Quebrada El Tejar a través del paso de maquinaria

pesada sobre la fuente, sin ningún tipo de estructura que controle la afectación de la misma.

Al ingreso del predio, en la Quebrada El Tejar, se evidencia material contaminante sobre la fuente como residuos de construcción y llantas.

- **SUSPENSIÓN INMEDIATA DE LAS OBRAS Y ACTIVIDADES QUE IMPLIQUEN LA OCUPACIÓN DEL CAUCE E INTERVENCIÓN DE LAS FUENTES DENOMINADAS "EL TEJAR" Y "FUENTE SIN NOMBRE**, ello dado que en visita técnica realizada el día 23 de agosto de 2024, se evidenció la intervención de las mismas por el arrastre de material y compactación del suelo, disposición de residuos de construcción y llantas, construcción de un puente rudimentario construido con madera, lleno con tierra en todo el borde de la fuente sin nombre que discurre por el predio donde se realiza la obra, en el predio ubicado en las coordenadas: 6°29'25" N 75°01'04" O; identificado con FMI: 026-21227 y cédula catastral PK Predio: 6702001000002300002 según el sistema de información geográfico de CORNARE, el cual fue referenciado en la vereda San Matías del municipio de San Roque.

- Retirar las llantas y material de residuos de construcción, dispuestos sobre la ronda hídrica de las fuentes "El Tejar" y "fuente sin nombre"
- ABTENERSE de realizar cualquier intervención a los recursos naturales, sin contar con los respectivos permisos.

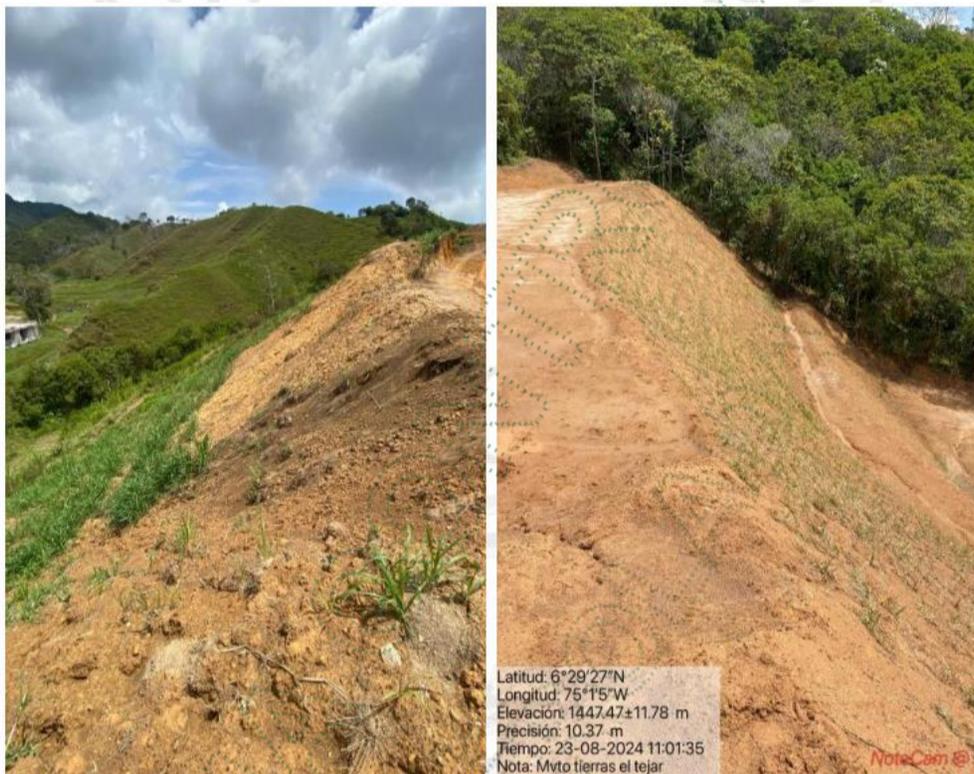
**Imagen 3.** Taludes y laderas en proceso de revegetalización.

Al recorrer el predio se identifica una vía central la cual comunica todos los lotes internos, sobre la cual se han realizado movimientos de tierra y afirmado de taludes. Cerca al 50% de los taludes y laderas donde se dispuso la tierra se encuentran revegetalizados o en proceso de enraizamiento de pasturas, principalmente con pasto estrella.

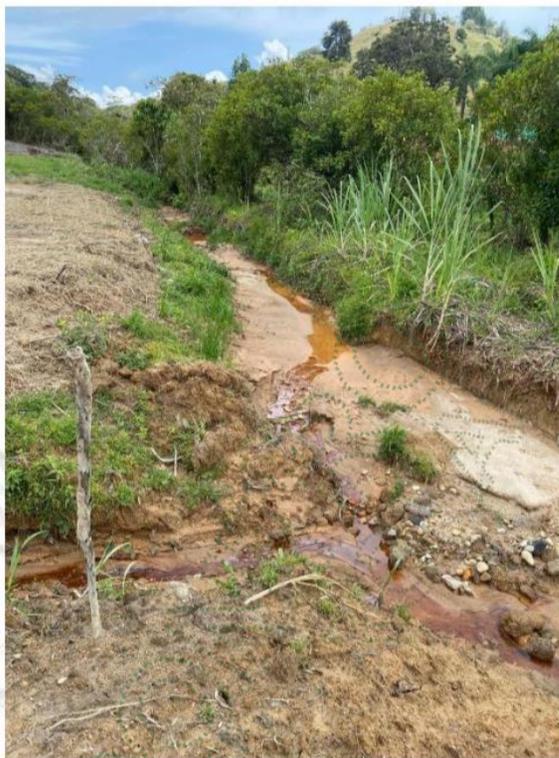
Imagen 4. Afectación de la fuente Sin nombre.

En la parte baja del predio se identifica un lote plano donde se realizó un lleno con tierra. Dicho lleno se hizo a todo el borde de la fuente sin nombre que discurre por el predio donde se realiza la obra.

Este lleno incumple con el Acuerdo corporativo 251 del 10 de agosto de 2011, por medio del cual se fijan Determinantes Ambientales para la reglamentación de las rondas hídricas y generando afectaciones ambientales sobre la fuente mencionada. (Imagen 4).

Al hacer revisión del Plan de manejo ambiental aportado por el señor Edgar Montoya se evidencia que dentro de su formulación no se tienen considerados los debidos permisos de ocupación de cauce. Tampoco se encuentra información relacionada a la identificación de impactos ambientales en la fuente sin nombre y la Quebrada el Tejar ocasionados por el movimiento de tierras, el llenado de lotes aledaños a las fuentes y la transformación del cauce de la fuente sin nombre que discurre dentro del predio.

Así mismo, no se mencionan las rondas hídricas y retiros a las fuentes, considerando que éstas se encuentran protegidas por los determinantes ambientales del Acuerdo 251 de 2011.

Las labores de llenado, movimiento de tierras y explanación de lotes incumplen con el Acuerdo 251 de 2011 por medio del cual se fijan Determinantes Ambientales para la reglamentación de las rondas hídricas, al realizar el llenado de un lote a una distancia menor de 1 metro de la fuente Sin nombre y una distancia aproximada de 3 metros de la Quebrada El Tejar.

- **SUSPENSIÓN INMEDIATA DE LAS ACTIVIDADES DE MOVIMIENTOS DE TIERRA**, sin cumplir con los lineamientos establecidos en el Acuerdo Corporativo 265 del 2011, ello dado que en visita técnica realizada el día 23 de agosto de 2024, se evidenció realización de loteos y adecuación de vías con maquinaria amarilla, actividad que implicó la intervención de las fuentes "El Tejar" y "Sin nombre" con ocasión al arrastre de material y compactación del suelo, en el predio ubicado en las coordenadas: 6°29'25" N 75°01'04" O; identificado con FMI: 026-21227 y cédula catastral PK Predio: 6702001000002300002 según el sistema de información geográfico de CORNARE, el cual fue referenciado en la vereda San Matías del municipio de San Roque.

- ABSTENERSE de realizar intervenciones no permitidas dentro de la ronda de protección de los cuerpos de agua que discurren por el predio.
- Acoger el Acuerdo Corporativo 251 del 2011 "Por medio del cual se fijan determinantes ambientales para la reglamentación de rondas hídricas y nacimientos de agua en el oriente del departamento de Antioquia, jurisdicción de Cornare. "ARTICULO CUARTO: DETERMINACIÓN DE LA RONDA HÍDRICA PARA LA ZONA RURAL DE LOS MUNICIPIOS DE LA SUBREGIÓN VALLES DE SAN NICOLÁS Y ÁREAS URBANAS Y RURALES DE LOS DEMÁS MUNICIPIOS DE LA JURISDICCIÓN CORNARE".

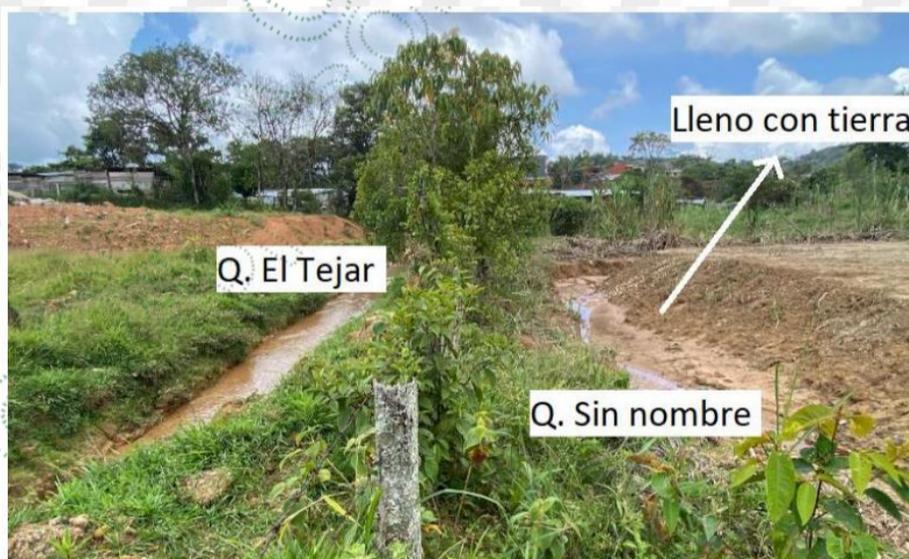
Imagen 5. Panorámica de las rondas hídricas de la Q. El Tejar y la Q. Sin nombre

Así mismo, de forma paralela a la fuente sin nombre discurre la Quebrada El Tejar, la cual está ubicada a aproximadamente 4 metros de distancia de la fuente sin nombre y del lleno realizado con tierra, incumpliendo nuevamente el Acuerdo 251 de 2011 e irrespetando las rondas hídricas de las dos fuentes de agua mencionadas. (Imagen 5)
