POR MEDIO DEL CUAL SE FORMULAN UNOS REQUERIMIENTOS Y SE ADOPTAN OTRAS DETERMINACIONES

LA DIRECTORA DE LA REGIONAL VALLES DE SAN NICOLÁS DE LA CORPORACIÓN AUTÓNOMA REGIONAL DE LAS CUENCAS DE LOS RÍOS NEGRO Y NARE “CORNARE”.

Expediente 056070203781

Asunto: Permiso de concesión de aguas

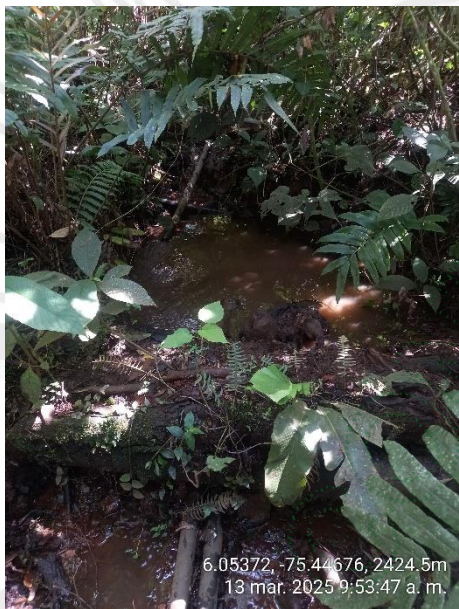
**Imagen 1.** Obra de represamiento

- No se observa infraestructura formal de captación ni sistemas de control del caudal.
- La captación se realiza mediante una represa artesanal conformada por palos y piedras, desde donde se extrae el agua a través de una manguera conectada a un tanque plástico de 100 L. Posteriormente, el agua es conducida mediante una manguera de ½” hasta un tanque de almacenamiento.
- En la zona de retiro de la quebrada Campanita, se observa cobertura vegetal producto de regeneración natural, con presencia de especies nativas. No obstante, se identifican especies introducidas y potencialmente invasoras que pueden afectar la flora nativa.

26.2. La obra de captación y control de caudal implementada en la fuente denominada “Campanita”, en el punto con coordenadas latitud: 6° 3' 13.356" N, longitud: -75° 26' 48.444" O y una altitud de 2425 msnm, no garantiza que se capte el caudal otorgado por Cornare en el artículo primero de la Resolución 131-0749-2018 del 05 de julio de 2018, que renovó un caudal de 0.005 L/s.

- Se determinó que los titulares de las concesiones están derivando un caudal de 0,1820 L/s, superior al caudal otorgado en las concesiones vigentes.
- Se recomienda la implementación de una obra de control que garantice la captación del caudal concedido.

1. *Implemente los diseños de la obra de captación y control de pequeños caudales entregados por Cornare, e informe por escrito o correo electrónico para su verificación y aprobación en campo. En caso de no adoptar dichos diseños, deberá construir una obra que garantice la derivación del caudal autorizado y remitir por escrito o correo electrónico los diseños correspondientes para su respectiva verificación y aprobación en campo.*
2. *Repare o deshabilite el tanque localizado en las coordenadas latitud 6° 3' 16.344" N, longitud: -75° 26' 54.420" O, a una altitud 2394 msnm, que presenta filtraciones, carece de un dispositivo de control de flujo, y el excedente de agua no retorna a la fuente.*
3. *Conduzcan los sobrantes en las obras de aprovechamiento, por tubería a la misma fuente o implementar un flotador para prevenir la socavación y erosión del suelo.*

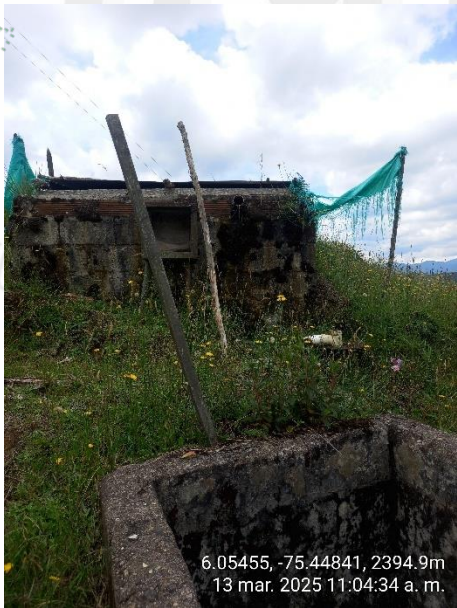
**Imagen 5.** Tanque de almacenamiento

- En tanque de almacenamiento se ubica en las coordenadas Latitud: 6° 3' 16.344" N, Longitud: -75° 26' 54.420" O. Presenta las siguientes dimensiones: 2.50 m x 2.50 m x 1.20 m (7.5 m³). Se identificaron filtraciones y carece de flotador.

26.4. En tanque localizado en las coordenadas latitud 6° 3' 16.344" N, longitud: -75° 26' 54.420" O, a una altitud 2394 msnm, presenta filtraciones, carece de un dispositivo de control de flujo, y el excedente de agua no retorna a la fuente mediante tubería. Por lo tanto, se recomienda su reparación o, en caso contrario, su deshabilitación.
