POR MEDIO DEL CUAL SE INICIA UN PROCEDIMIENTO ADMINISTRATIVO SANCIONATORIO DE CARÁCTER AMBIENTAL

LA DIRECTORA DE LA REGIONAL PORCE NUS, DE LA CORPORACIÓN AUTÓNOMA REGIONAL DE LAS CUENCAS DE LOS RÍOS NEGRO Y NARE, "CORNARE",

Que mediante radicado N° SCQ-135-1857-2024 del 28 de noviembre del 2024, se denuncia ante la Corporación "actividad de movimientos de tierras afectando fuente hídrica, hechos ocurridos en El Municipio de San Roque, Vereda La Mora".

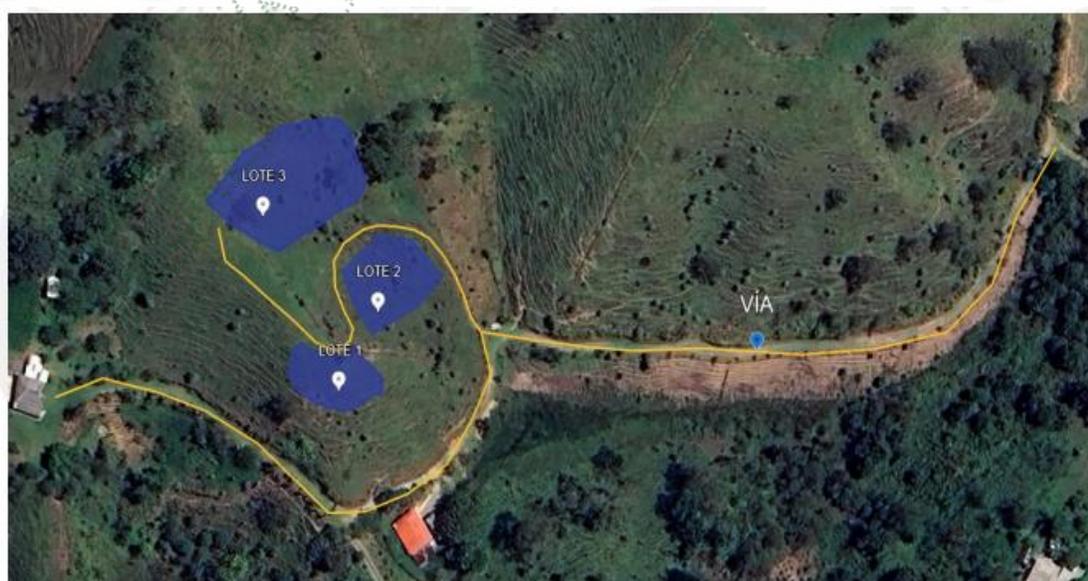
En el predio se desarrolla una actividad de movimientos de tierras, donde se realizó la apertura y adecuación de una vía y la explanación de 3 lotes.

La vía aperturada tiene un ancho aproximado de 5 metros y una longitud aproximada de 339 metros, la cual tiene un ramal con un ancho aproximado de 5 metros y una longitud de 124 metros.

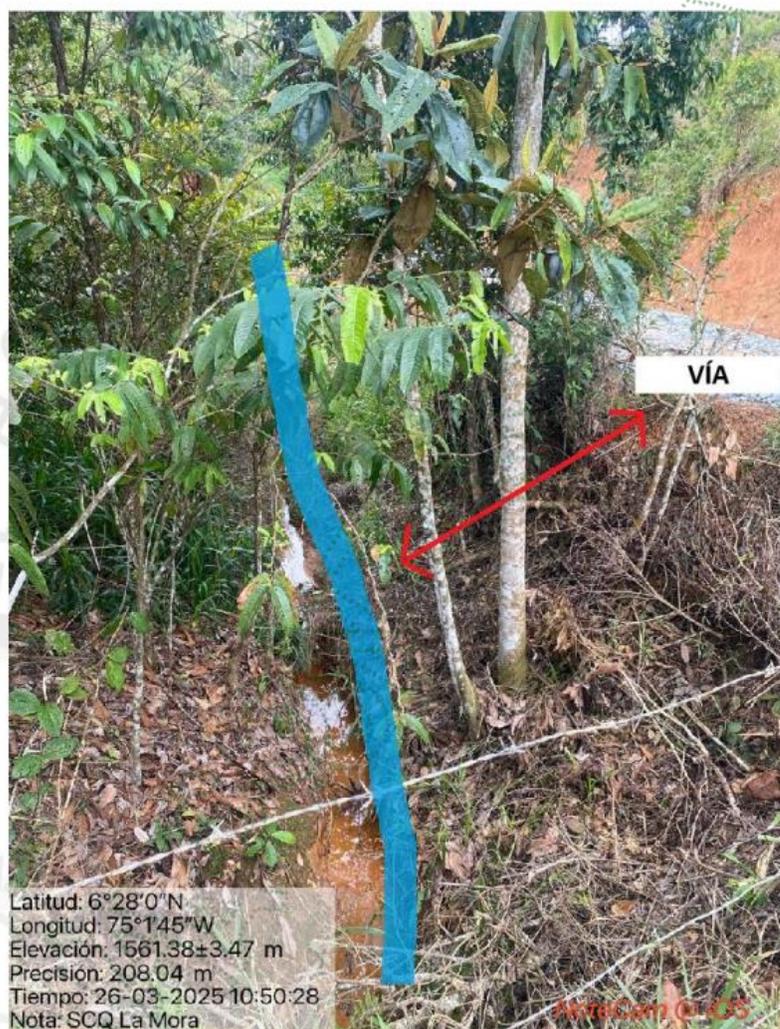
Imagen 3. Fuente hídrica y vía.

En la parte baja del predio discurre una fuente hídrica Sin nombre, cuya ronda hídrica fue intervenida por la apertura de la vía, toda vez que, en algunos lugares, la vía tiene un retiro a la fuente de entre 3 y 4 metros. (imagen 3)

2. Por el predio con FMI 0001376 discurre una fuente Sin nombre de manera paralela a la vía aperturada, para la cual, en algunas zonas, se presentan retiros a la fuente de entre 3 y 4 metros, interviniendo su ronda hídrica y omitiendo el Acuerdo 251 de 2011 "Por medio del cual se fijan Determinantes ambientales para la reglamentación de las rondas hídricas y las áreas de protección o conservación aferentes a las corrientes hídricas y nacimientos de agua en el Oriente del Departamento de Antioquia, jurisdicción de CORNARE".

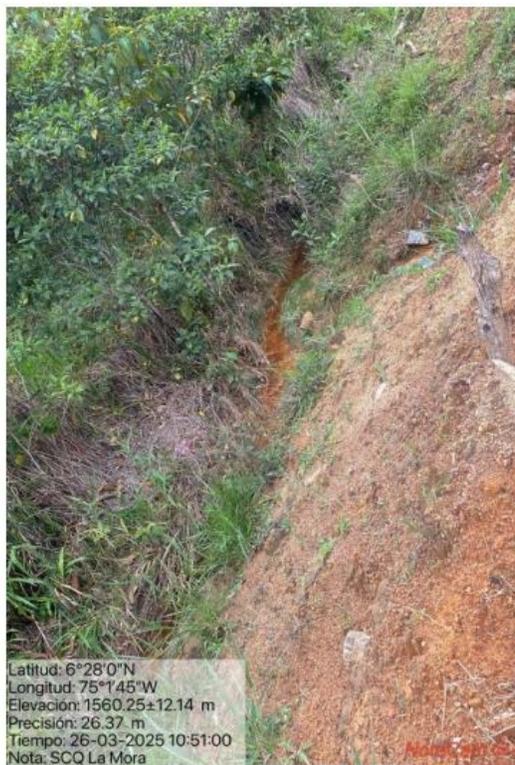
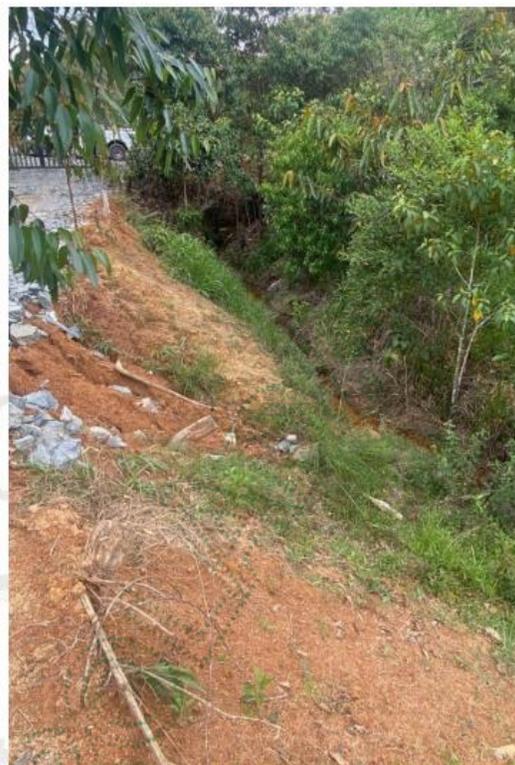
Imagen 4. Tierra dispuesta sobre ronda hídrica

Así mismo, se realizó disposición de la tierra movida en las laderas de la vía, las cuales se encuentran dentro de las fajas de retiro de la fuente sin nombre, generando otra intervención de la ronda hídrica.

Dichas laderas no han sido revegetalizadas ni cuentan con obras que controlen el arrastre de tierra y sedimentos hacia la fuente, lo que puede ocasionar alteraciones en las condiciones naturales del agua y su calidad. (Imágenes 4 y 5)

4. La tierra movida correspondiente a la vía fue dispuesta en las laderas de la misma, las cuales se encuentran dentro de las fajas de retiro de la fuente Sin nombre, generando otra intervención de la ronda hídrica. Dichas laderas no han sido revegetalizadas.

- Presentar ante la Corporación el respectivo permiso otorgado por la entidad territorial para la actividad de movimientos de tierra en el predio identificado con FMI número 0001367, con su respectivo Plan de Manejo Ambiental, en el cual se evidencien las actividades de mitigación propuestas a desarrollar en el predio.
- Implementar medidas de mitigación de impactos que prevengan el lavado o arrastre de sedimentos hacia la fuente Sin nombre, con el fin de preservar la calidad del agua.
- Retirar el material proveniente de las actividades de adecuación de vía como tierra y rocas, dispuestos sobre la ronda hídrica del cuerpo de agua que tributa por el predio.

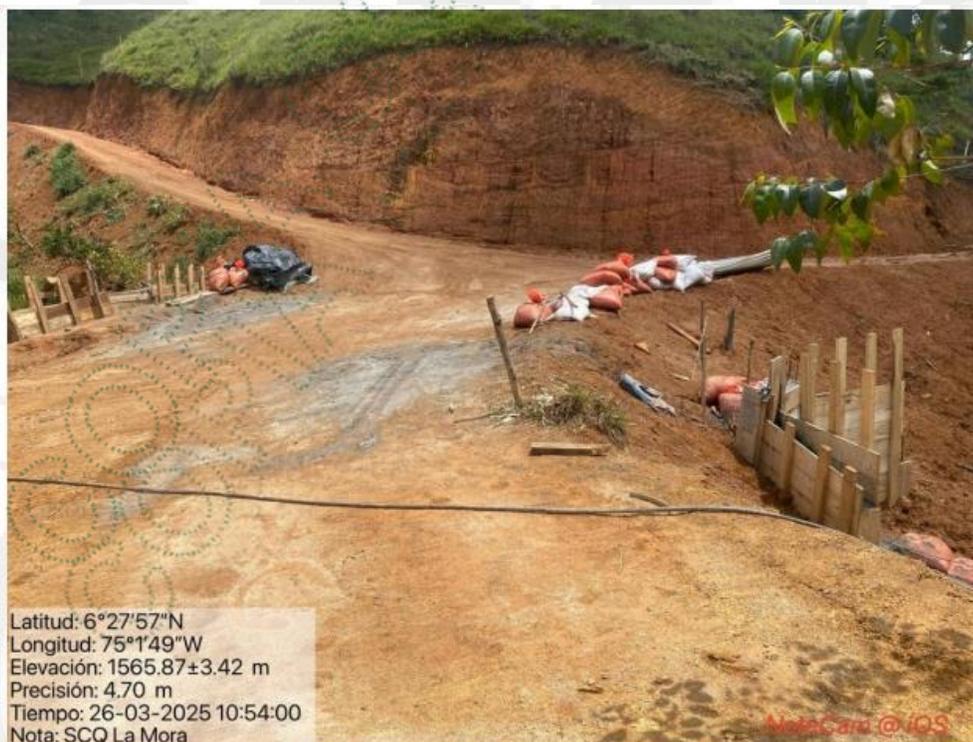
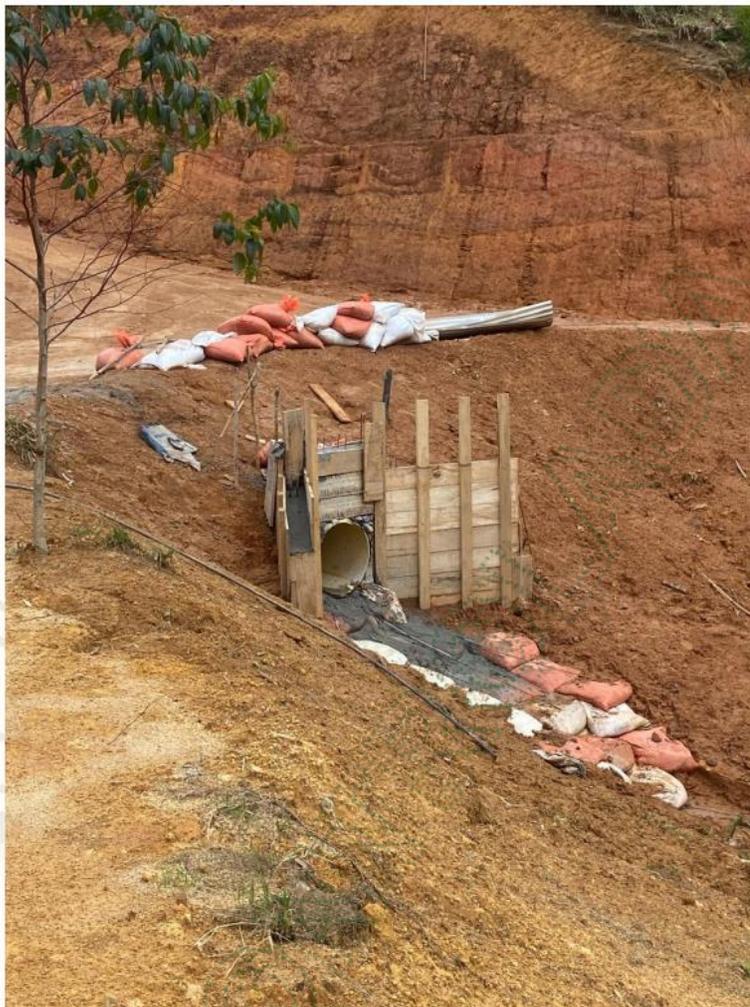
Imagen 6. Ocupación de cauce fuente Sin nombre.

En las coordenadas $-75^{\circ}1'49''$ y $6^{\circ}27'57''$ se realizó la instalación de tubería Novafort de aproximadamente 30 pulgadas y se aplicó un lleno con tierra, costales y cemento, con el fin de dar continuidad a la vía sobre la fuente Sin nombre, constituyendo una ocupación de cauce. (Imágenes 6 y 7)

3. En las coordenadas $-75^{\circ}1'49''$ y $6^{\circ}27'57''$ se realizó la instalación de tubería Novafort de aproximadamente 30 pulgadas y se aplicó un lleno con tierra,

costales y cemento, con el fin de dar continuidad a la vía sobre la fuente Sin nombre, constituyendo una ocupación de cauce.

- Solicitar ante la autoridad ambiental el permiso de ocupación de cauce de que trata el artículo 2.2.3.2.12.1. del Decreto 1076 del 2015, de lo contrario deberá retirar las obras (tubería Novafort, lleno con tierra, costales y cemento) y cualquier obra que se encuentre ocupando el cauce de la fuente "Sin nombre" en las coordenadas -75°1'49" y 6°27'57"

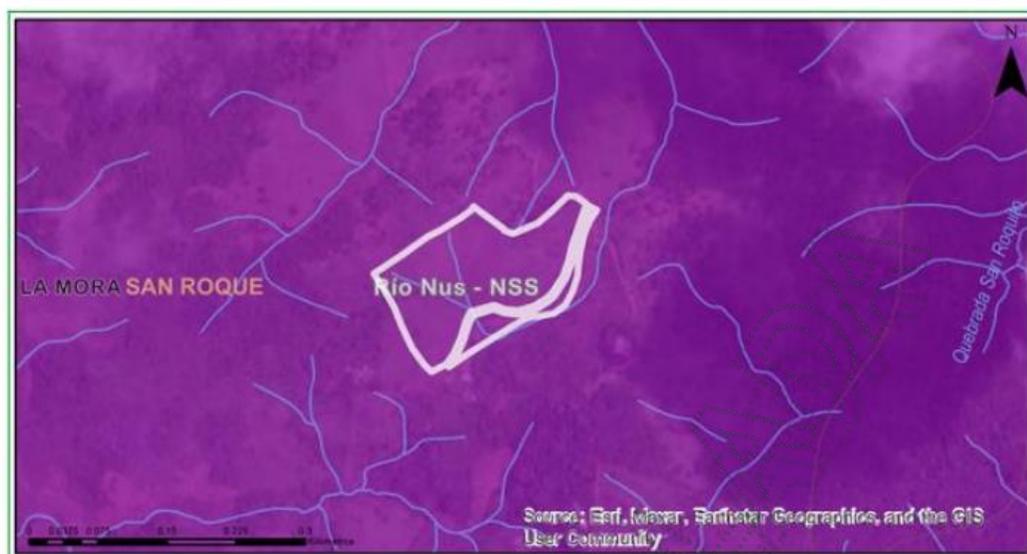
Imagen 8. Determinantes ambientales.

Se realizó consulta de las determinantes ambientales del predio con FMI 0001367 en el Geoportal CORNARE, encontrando que el predio no cuenta con determinantes ambientales correspondientes a los POMCA.

Clasificación	Area (ha)	Porcentaje (%)
■ Sin determinante Ambiental POMCA o Area Protegida	2.37	100.0
