POR MEDIO DE LA CUAL SE ADOPTAN UNAS DETERMINACIONES

Que mediante visita de control y seguimiento realizada el 26 de junio de 2025, a los predios donde se originó la presente queja ambiental; se generó el Informe Técnico de Control y Seguimiento con radicado N° **IT-05059-2025 del 29 de julio de 2025**, donde se realizaron las siguientes observaciones y conclusiones:

## **25. OBSERVACIONES:**

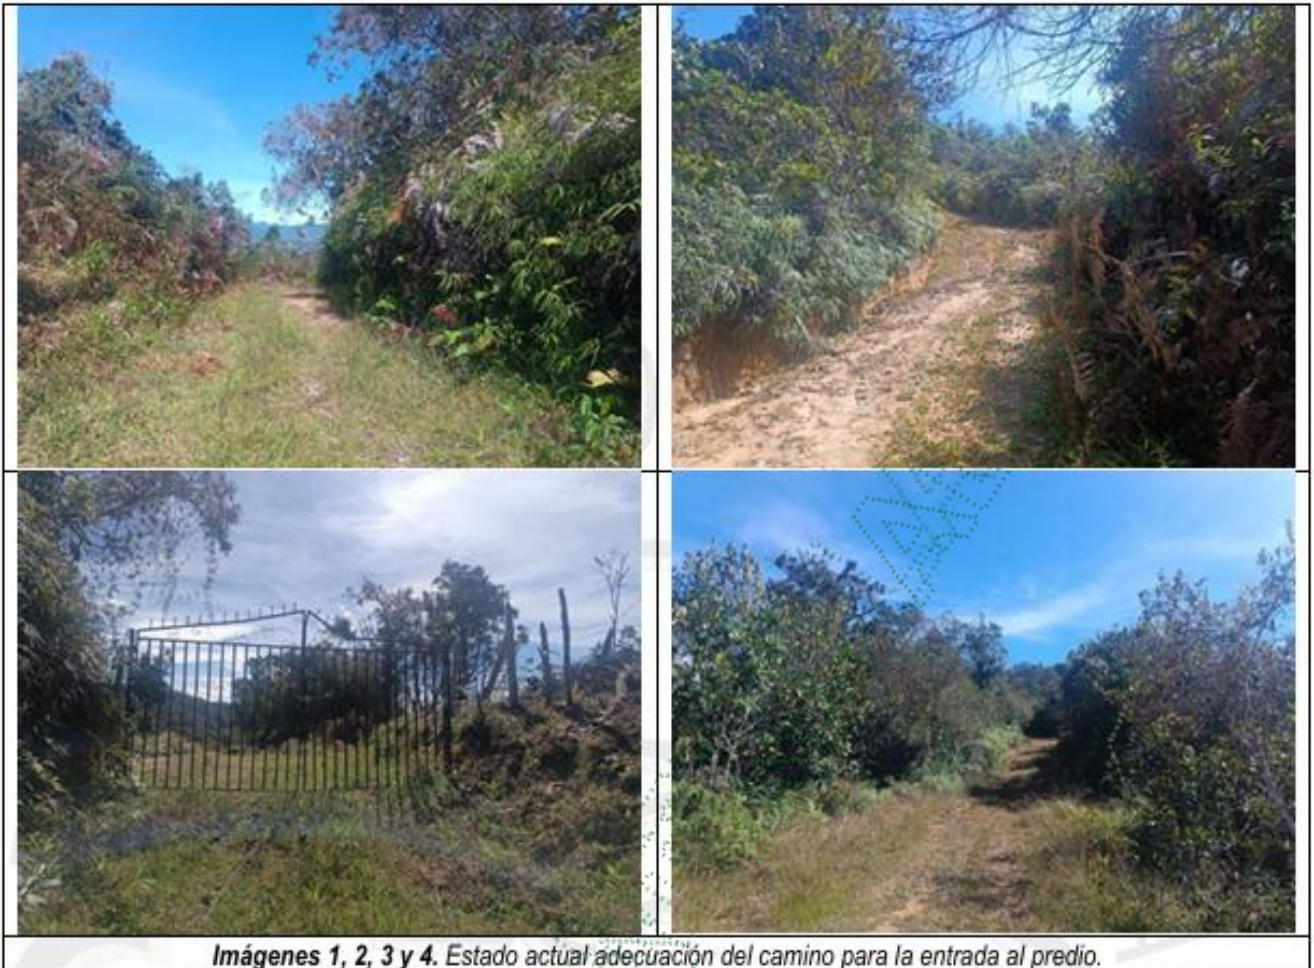
**Imágenes 1, 2, 3 y 4. Estado actual adecuación del camino para la entrada al predio.**

*Al realizar la visita técnica al predio, se constató que en los diferentes puntos intervenidos con movimientos de tierra para la adecuación de la vía, las áreas donde se depositaron las tierras removidas presentan actualmente un grado significativo de compactación natural, producto del paso del tiempo. Esta acción ha favorecido un proceso progresivo de estabilización del terreno, evidenciado por la presencia de cobertura vegetal espontánea en los taludes. La vegetación observada indica un proceso de recuperación natural del suelo, por tanto, no se están generando fenómenos erosivos significativos ni desplazamientos de material que puedan comprometer la estabilidad del terreno o afectar áreas colindantes.*

*Durante el recorrido no se identificaron daños visibles ni afectaciones a los recursos naturales renovables presentes en el área de influencia directa, tales como cuerpos de agua y flora. Lo anterior permite concluir que las intervenciones realizadas han evolucionado hacia un estado de estabilización ambiental aceptable, sin evidencias de impactos negativos relevantes al medio natural. Se registró el estado actual de la vía. **Ver (imágenes 1, 2, 3 y 4)***

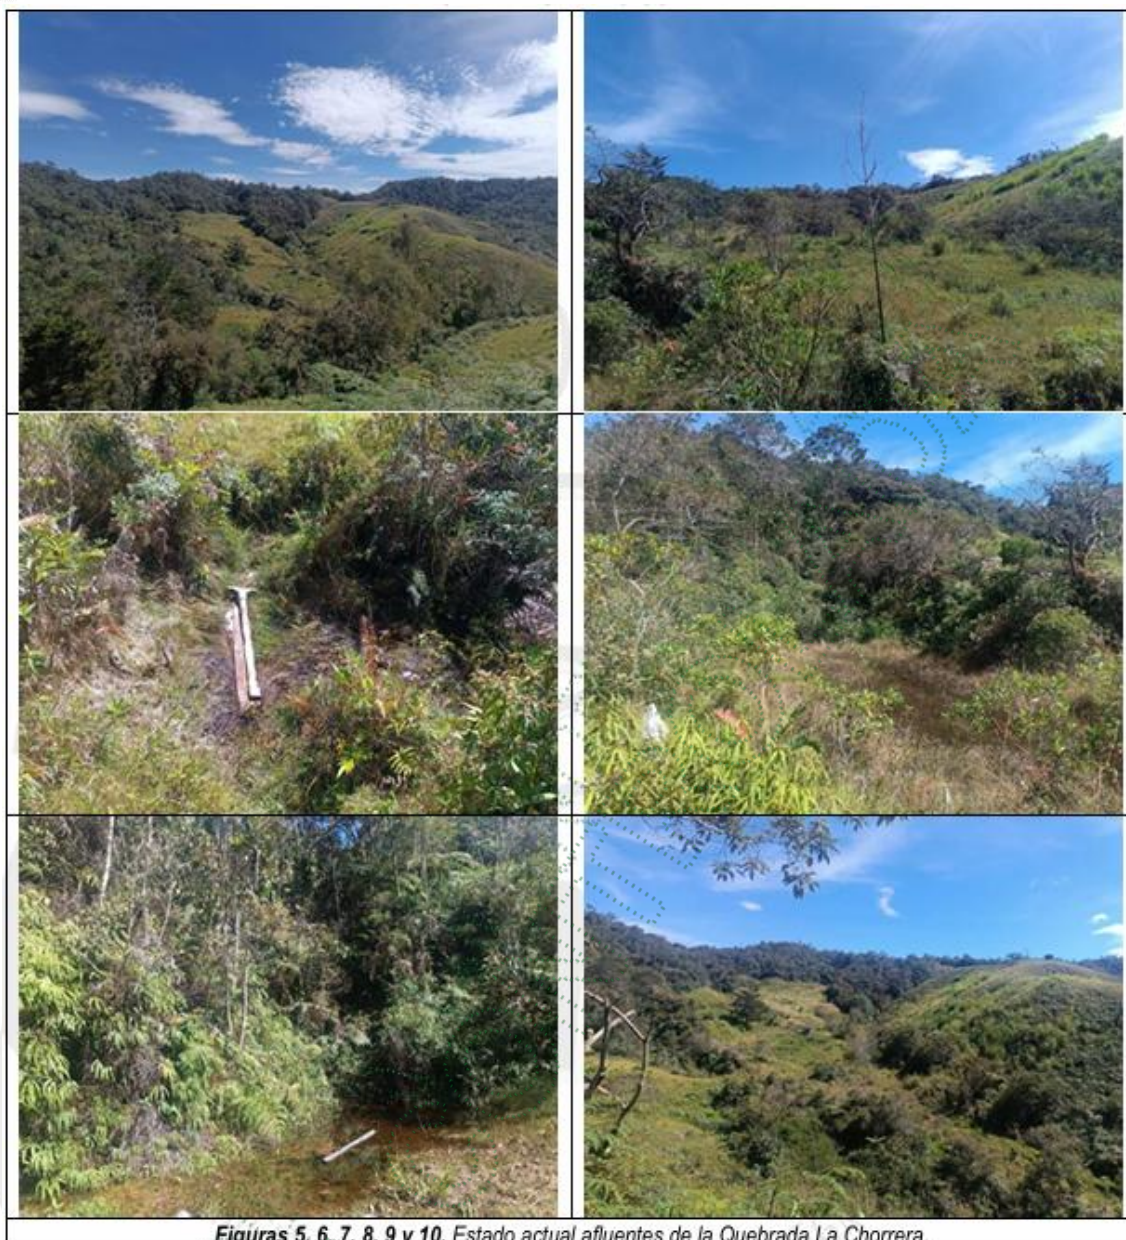
**Figuras 5, 6, 7, 8, 9 y 10.** Estado actual afluentes de la Quebrada La Chorrera.

- 25.2** Con relación a los cuerpos de agua afluentes de la quebrada La Chorrera, fuentes hídricas abastecedoras del acueducto veredal Las Cruces, que atraviesa los predios siguientes: Predio 1: FMI 0053868 PK 1972001000007700117, y Predio 2: FMI 0011863 PK 1972001000007700113, durante la visita técnica se evidenció que el presunto infractor si bien suspendió las actividades de tala de árboles y movimientos de tierra; ambos predios presentan márgenes completamente despobladas de vegetación ribereña y protectora, por consecuente respecto a lo requerido por la Corporación el interesado no ha adelantado las actividades de restauración activa y pasiva y la siembra de árboles tipo bosque protector y el aislamiento de las respectivas áreas aferentes a dichas fuentes hídricas, para evitar que sean intervenidas y se afecte la calidad y volumen del caudal de estas corrientes.

- 25.4** A continuación, se deja registro fotográfico del estado actual de los predios, la persistencia de la afectación y el incumplimiento de lo requerido por la Corporación. **Ver (imágenes 5, 6, 7, 8, 9 y 10)**

- 25.5** Durante el recorrido realizado en la visita técnica, se pudo constatar que en el momento no se encontraban personas presentes en los predios evaluados; ni se observó ninguna actividad antrópica en ejecución que representara un impacto directo sobre los recursos naturales presentes en la zona. No obstante, se tuvo la oportunidad de sostener un dialogo con el representante del acueducto veredal de Cruces, quien expresó su preocupación respecto a la situación actual de las microcuencas que alimentan la Quebrada La Chorrera, fuente principal del sistema de abastecimiento hídrico para la comunidad.

- **REALIZAR** en las rondas hídricas de los cuerpos de agua denominados “Sin Nombre”, que discurren por los predios identificados con el FMI: **0053868** y el PK: **1972001000007700117**; y el FMI: **0011863** y el PK: **1972001000007700113**, ambos ubicados en la vereda Las Cruces del Municipio de Cocorná, Antioquia; actividades de restauración activa y pasiva como la siembra de árboles tipo bosque protector y el aislamiento de las respectivas áreas para evitar que sean intervenidas y se afecte la calidad y volumen del caudal de las respectivas fuentes, ya que estas abastecen al acueducto de la vereda Las Cruces del Municipio de Cocorná, Antioquia; las actividades de restauración realizadas en estas zonas de retiro se les deberá realizar mantenimiento dos o tres veces por año durante tres años mínimo y remitir el respectivo informe de las mismas, con su registro fotográfico a la Corporación.
