RESOLUCIÓN N°.

POR MEDIO DE LA CUAL SE ADOPTAN UNAS DETERMINACIONES.

4. Que, funcionarios de la Corporación en atención a las evidencias aportadas mediante oficio con radicado CS-14606-2022, procedieron a realizaron visita técnica el día 19 de junio de 2025, producto de la cual se generó el Informe Técnico IT-04556-2025 del 14 de julio de 2025 e Informe Técnico IT-04559-2025 del 14 de julio de 2025, dentro del cual se observó y concluyó entre otras lo siguiente:

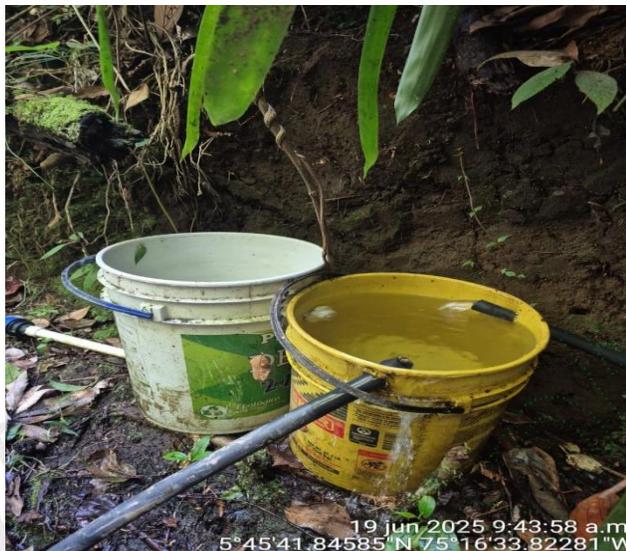
Durante la visita, se verificó el punto de captación, ubicado en la Coordenadas 5° 45'41.84" N y 75°16'33.82"W. El recurso ingresa por una tubería de 1 pulgada, seguido a esto llega a la obra de captación y control de caudal, la cual cumple con los diseños entregados por la Corporación, el recurso se dirige por una tubería de media pulgada a un primer taque de almacenamiento de 1.000 litros el cual contó con flotador y una pastilla de cloro. Seguido a esto llega a un segundo tanque de almacenamiento igualmente de 1.000 litros, el cual distribuye el recurso a todo el predio.

Imagen 1. Obra de captación y control de caudal.

ARTÍCULO PRIMERO. APROBAR LA OBRA DE CAPTACIÓN Y DE CONTROL DE CAUDAL, implementada en campo por el señor **CARLOS ALBERTO ABREU PÉREZ**, identificado con cédula de ciudadanía número 71.733.229, ya que se garantiza la derivación de 0.01759 L/seg de la fuente denominada “Los Linderos”, correspondiente al caudal otorgado por la Corporación.

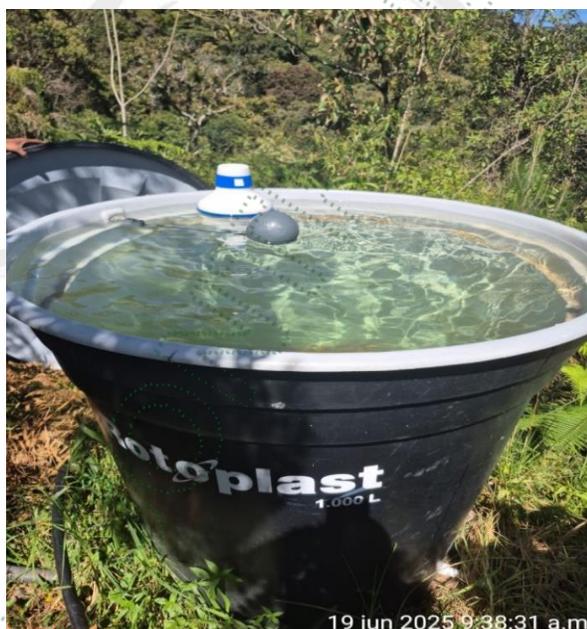
Imagen 2. Primer tanque de almacenamiento.

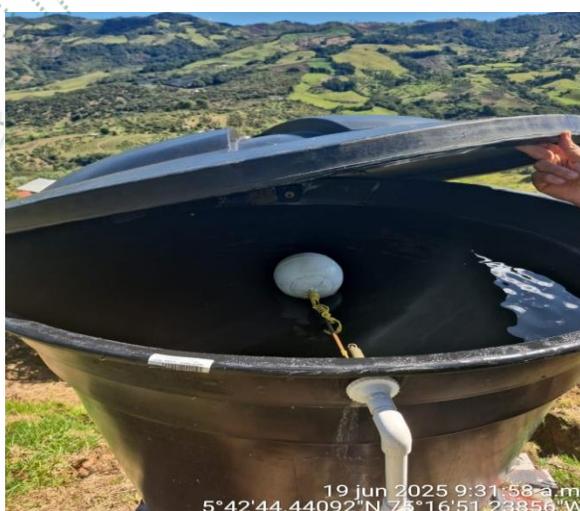
Imagen 2. Segundo tanque de almacenamiento.

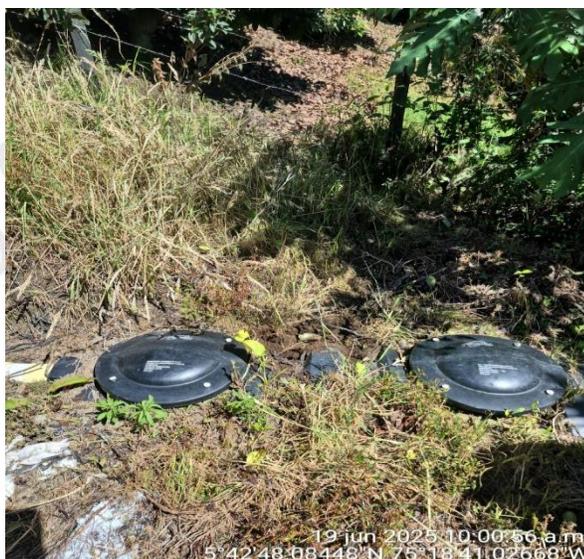
Se verifico el Sistema de tratamiento doméstico, el cual recibe las Aguas Residuales Domésticas generadas en las viviendas y en la zona de postcosecha, se evidenció un sistema prefabricado y una tubería que vierte al suelo.

Imagen 3. Pozo séptico

2. Instalar un tanque de almacenamiento para la recolección de las Aguas Residuales Domésticas generadas, de no hacerlo deberá tramitar el Permiso de Vertimientos respectivo, conforme al Decreto 1076 de 2015.
3. Presentar las evidencias del manejo, tratamiento y/o disposición final ambientalmente segura de lodos procedentes de los sistemas de tratamiento de aguas residuales, (registros fotográficos, registros de cantidad, certificados, entre otros).
4. Presentar los certificados de recolección emitidos por la empresa Campo Limpio, en los que se evidencie la adecuada gestión y recolección de los envases de agroquímicos generados por la actividad productiva.

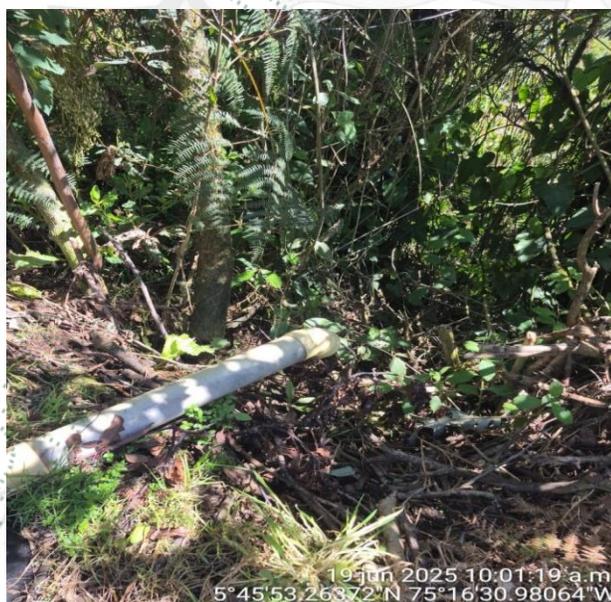
Imagen 4. Punto de descarga.

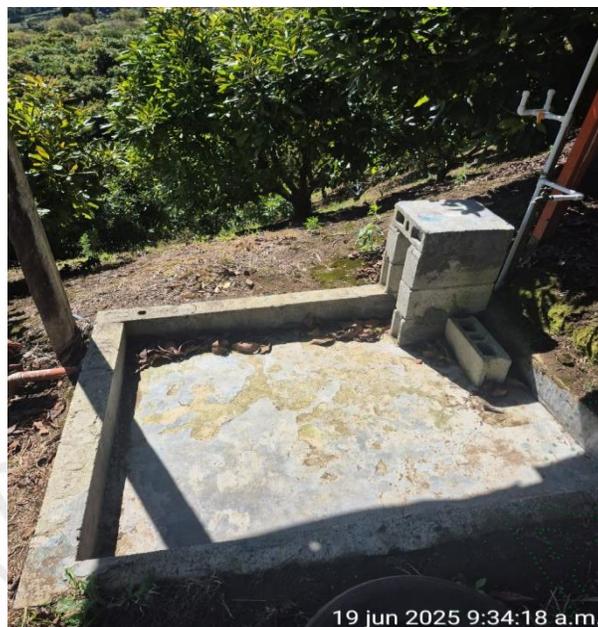
Durante el recorrido se verificaron los 2 puntos de mezcla y los pozos de desactivación. No se evidenciaron vertimientos al suelo.

Imagen 5. Zona de mezcla 1.

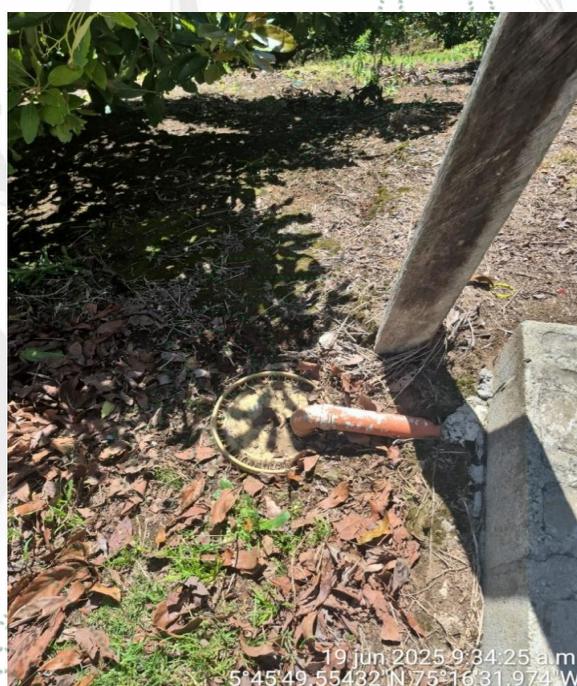
Imagen 6. Pozo de desactivación 1.

1. Acondicionar los pozos de desactivación de manera que no generen descargas directas al suelo, dotado con sistemas de almacenamiento, para que cuando esté lleno se dé cumplimiento a la Resolución 1256 del 2021.

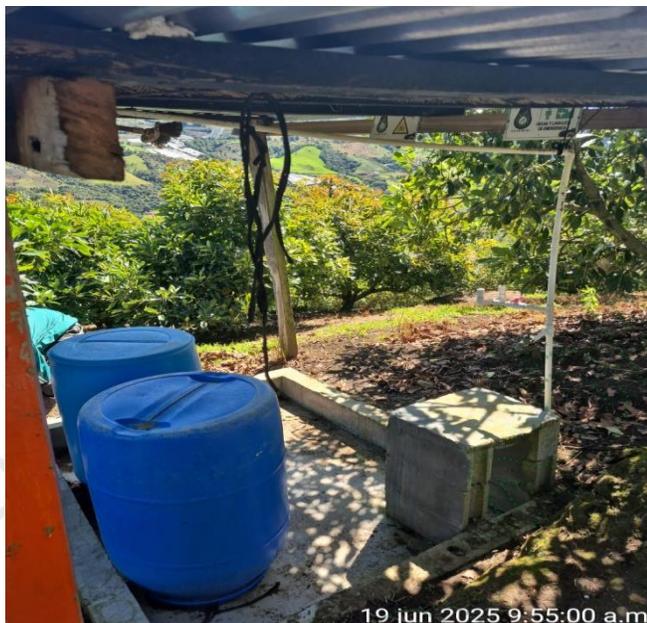
Imagen 7. Zona de mezcla 2

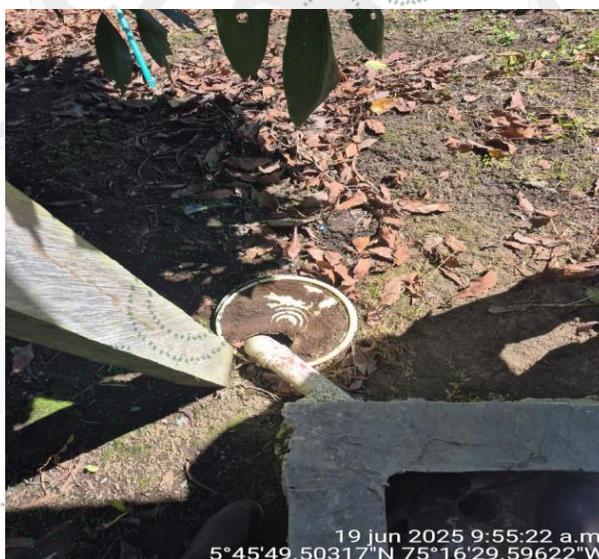
Imagen 8. Pozo de desactivación 2.

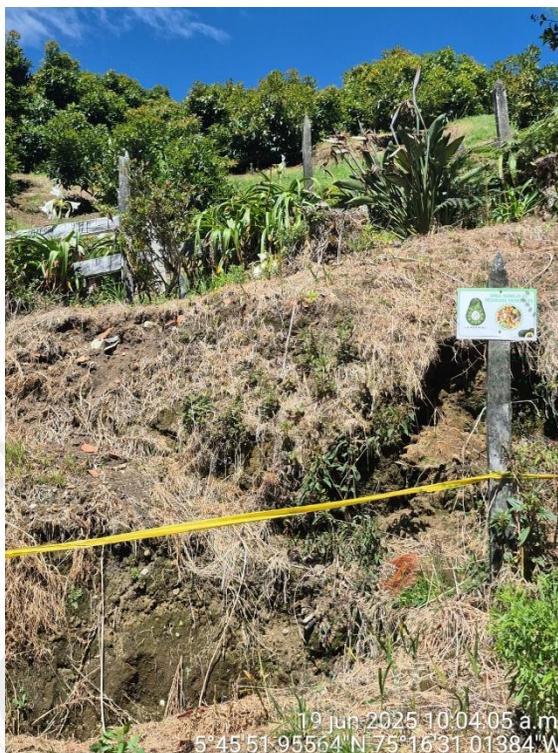
Con relación a los residuos Aprovechables se informó que son llevados al pueblo para su comercialización. Los residuos no aprovechables también son llevados al pueblo para su disposición. Finalmente, los residuos orgánicos son dispuestos en una fosa orgánica.

Imagen 9. Fosa Orgánica.
