AUTO No.

POR MEDIO DEL CUAL SE INICIA UN PROCEDIMIENTO ADMINISTRATIVO SANCIONATORIO DE CARÁCTER AMBIENTAL

Expediente: **051970341478**
Proceso: **Queja Ambiental.**
Asunto: **Auto que Inicia Procedimiento Administrativo Sancionatorio Ambiental.**
Proyectó: **Cristian Andrés Mosquera Manco**
Técnica: **Jessika Vannesa Duque Cardona**
Fecha: **24/12/2024**

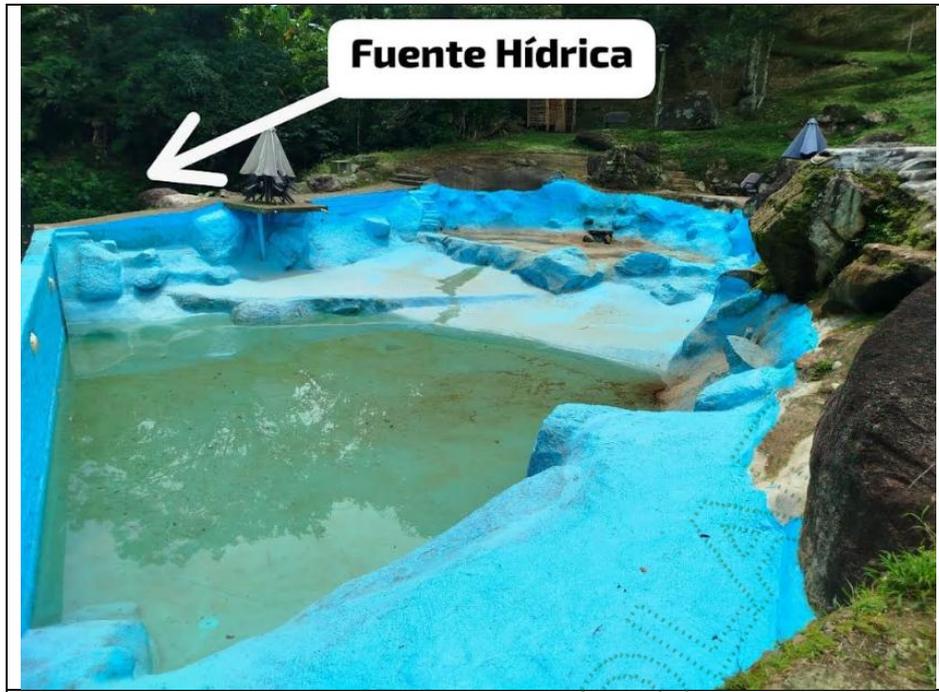
- Se observa en el predio que, continúa dentro de la ronda hídrica una piscina artesanal de forma irregular, con recubrimiento de paredes y suelo en cemento, la cual se localiza en la coordenada X :-75°10'29.70" W, Y:06°01'48.00" N y Z:1299msnm. (Imagen 2).

Imagen 2. Piscina artesanal dentro de ronda hídrica. Cornare 2024

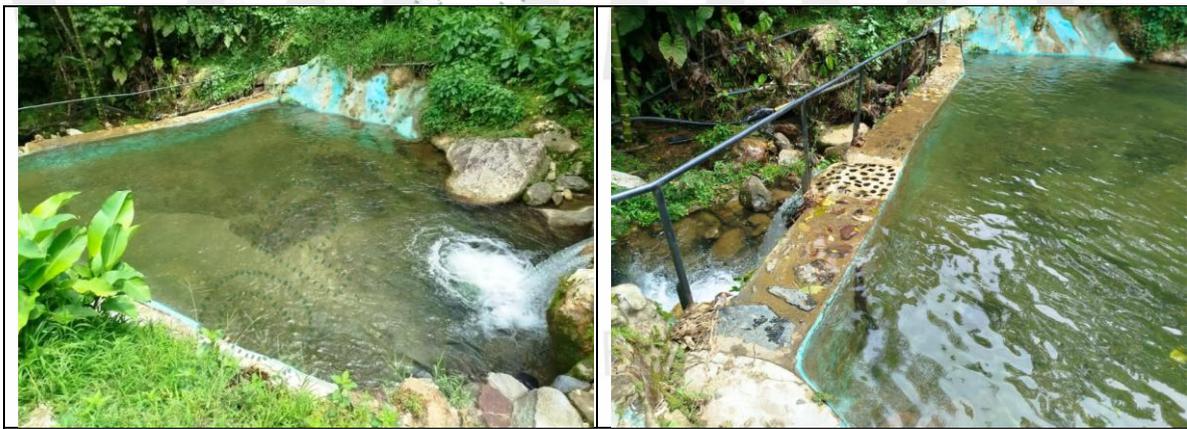
- Sobre la fuente hídrica denominada “Los Cedros”, continúa la obra transversal de aproximadamente 9 metros de largo, por 1.50 metros de altura y recubrimiento en las paredes laterales (**Imágenes 3y4**), la cual pasa por un costado del predio del señor Carlos Roberto Pineda López, en la coordenada X:-75°10'29.10”, Y: 6°1'48.40” y Z:1131msnm; verificando en las bases de datos corporativas en la Resolución con radicado N° RE-04088-2024 del 15 de octubre de 2024, se negó autorización de ocupación de cauce para una (1) obra hidráulica, en beneficio del predio denominado “Finca La Roca” identificado con FMI 018-36064, ubicado en la vereda Los Cedros del municipio de Cocorná, Antioquia.

Imágenes 3y4. Ocupación de cauce sobre la fuente hídrica denominada “Los Cedros”. Cornare 2024

Por un lado, a la fecha, el presunto infractor continua con la ocupación del cauce de la fuente hídrica denominada “Los Cedros”, mediante la construcción de una obra transversal de aproximadamente 9 metros de largo, por 1.50 metros de altura, localizada en la ubicación previamente reseñada, en la vereda Los Cedros del municipio de Cocorná, Antioquia; y, en segundo lugar, no ha tramitado el permiso de ocupación de cauce solicitado en el **ARTÍCULO SEGUNDO** de la Resolución con radicado N° **RE-00503-2023 del 09 de febrero de 2023**, permiso ambiental que podría avalar las situaciones anteriormente descritas, o en su defecto, restituir inmediatamente el cauce de la fuente hídrica denominada “Los Cedros”, a sus condiciones normales y naturales.

- **TRÁMITAR** ante Cornare, el permiso de ocupación de cauce del que tratan los Decretos 1541 de 1978 artículo 104, y 1076 de 2015 artículo 2.2.3.2.12.1. "Ocupación"; permiso de ocupación de cauce necesario para la construcción de la obra transversal de aproximadamente 9 metros de largo, por 1.50 metros de altura, localizada en la coordenada geográfica **X: - 75°10'29.10"**, **Y: 6°1'48.40"** y **Z: 1131msnm**, dentro del predio identificado con el FMI: **018-36064** y el PK: **1972001000001900022**, ubicado en la vereda Los Cedros del municipio de Cocorná, Antioquia

- En caso de **NO** tramitar, o si fuere **NEGADO** dicho permiso por la Autoridad Ambiental competente, deberá restituir el cauce de la fuente hídrica denominada “Los Cedros”, ubicada en la vereda Los cedros del municipio de Cocorná, Antioquia, a sus condiciones naturales.
