### POR MEDIO DE LA CUAL SE LEVANTA UNA MEDIDA PREVENTIVA

Que mediante visita de control y seguimiento realizada el 28 de octubre de 2024, al predio donde se originó la presente queja ambiental; se generó el Informe Técnico de Control y Seguimiento con radicado N° **IT-08245-2024 del 03 de diciembre de 2024**, donde se realizaron las siguientes observaciones y conclusiones:

## **25. OBSERVACIONES:**

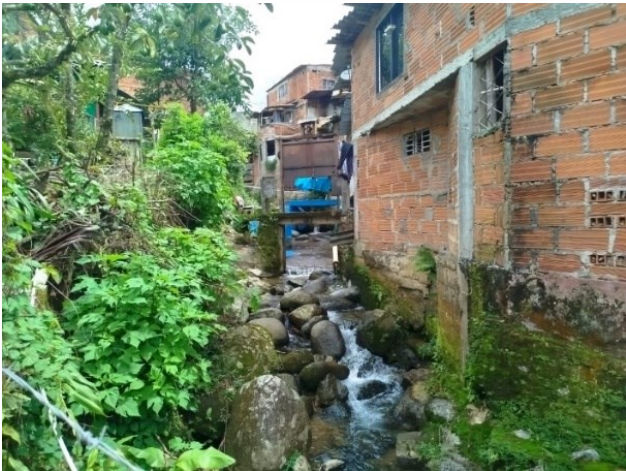
**25.1** *En el punto con coordenada geográfica W -75°11'12.28"; N 6°3'35.33" y Z 1329msnm, aún se encuentra la obra de ocupación de cauce, tipo dique, con una compuerta metálica, la cual se presume es usada con fines recreativos por los habitantes cercanos al sitio, (ver figura 1.); en indagaciones con vecinos del lugar nadie sabe quién construyó o es el responsable de esta. De igual manera, la JAC Barrio Nuevo no brindó información al respecto, para tratar de identificar al responsable de esta, de acuerdo con lo solicitado a través de la Resolución RE-04387-2022 del 10 de noviembre de 2022.*

**25.3** *En el mismo punto de la obra de ocupación mencionado anteriormente, continúa el vertimiento de aguas residuales domésticas sin previo tratamiento, por medio de una tubería de PVC de 4 pulgadas, de tres (3) viviendas contiguas en el sitio, a la quebrada Las Indias en la coordenada W -75°11'12.54", N 6°3'35.26" y Z: 1329 msnm. La Empresa de Servicios Públicos de Cocorná no ha entregado información sobre las acciones a implementar por esa entidad para garantizar la conexión al servicio de alcantarillado de las viviendas, ni ha conectado las mismas a la red de alcantarillado del Municipio, (ver figura 1).*

Figura 1. Vertimiento de aguas residuales domésticas sin previo tratamiento y obra de ocupación de cauce.  
Fuente: Cornare, 2024

- 26.1 La obra de ocupación de cauce, tipo dique, con una compuerta metálica, aún está en la quebrada Las Indias en el punto con coordenada geográfica W -75°11'12.28"; N 6°3'35.33" y Z 1329msnm, zona urbana del municipio de Cocorná; no se pudo identificar quién es el responsable de esta en indagaciones con personas cercanas y la JAC Barrio Nuevo.

- 26.2 En el punto con coordenada W -75°11'12.54", N 6°3'35.26" y Z: 1329 msnm, continúa el vertimiento de aguas residuales domésticas sin previo tratamiento a la Q. Las Indias, por medio de una tubería de PVC de 4 pulgadas, de tres (3) viviendas contiguas en el sitio. La Empresa de Servicios Públicos de Cocorná no ha implementado acciones para garantizar la conexión al servicio de alcantarillado de estas viviendas.

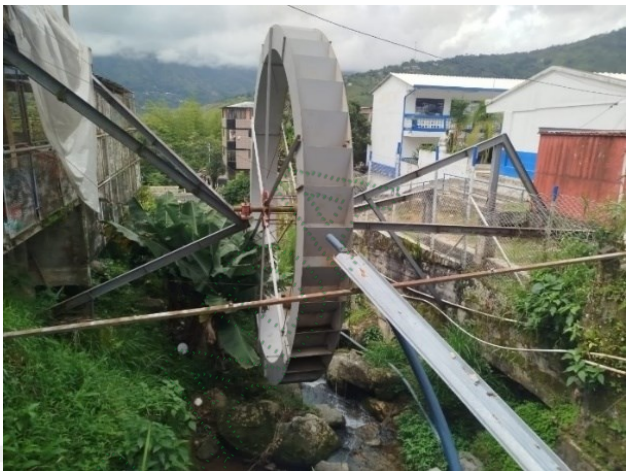
**25.4** *El entable panelero ubicado en la margen izquierda de la quebrada Las Indias, que no cumple con los retiros a la fuente y la rueda Pelton localizada en el cauce de la misma corriente, que fueron construidas por el municipio de Cocorná, todavía están en la coordenada W -75°11'13.7",*

N 6°3'32.2" y Z: 1300 msnm, (ver figura 2). El Municipio de Cocorná no ha remitido el permiso de ocupación de cauce requerido mediante la Resolución RE-04387-2022 del 10 de noviembre de 2022.

Figura 2. Rueda de Pelton localizada en el cauce de la quebrada Las Indias  
Fuente: Cornare, 2024.

- 26.3 En el sitio localizado en la coordenada W -75°11'13.7", N 6°3'32.2" y Z: 1300 msnm, todavía se encuentra el entable panelero ubicado en la margen izquierda de la quebrada Las Indias, que no cumple con los retiros a la fuente y la rueda Pelton localizada en el cauce de la misma corriente. El Municipio de Cocorná no ha remitido el permiso de

ocupación de cauce requerido mediante la Resolución RE-04387-2022 del 10 de noviembre de 2022, ni ha iniciado el mismo.
