RESOLUCIÓN No.

POR MEDIO DE LA CUAL SE LEVANTA UNA MEDIDA PREVENTIVA Y SE ORDENA EL ARCHIVO

Que mediante visita de control y seguimiento realizada el 02 de diciembre de 2024, al predio objeto de los hechos que generaron la imposición de la **MEDIDA PREVENTIVA DE AMONESTACIÓN ESCRITA**, objeto de la presente actuación; se generó el Informe Técnico de Control y Seguimiento con radicado N° **IT-08944-2024 del 27 de diciembre de 2024**, donde se realizaron las siguientes observaciones y conclusiones:

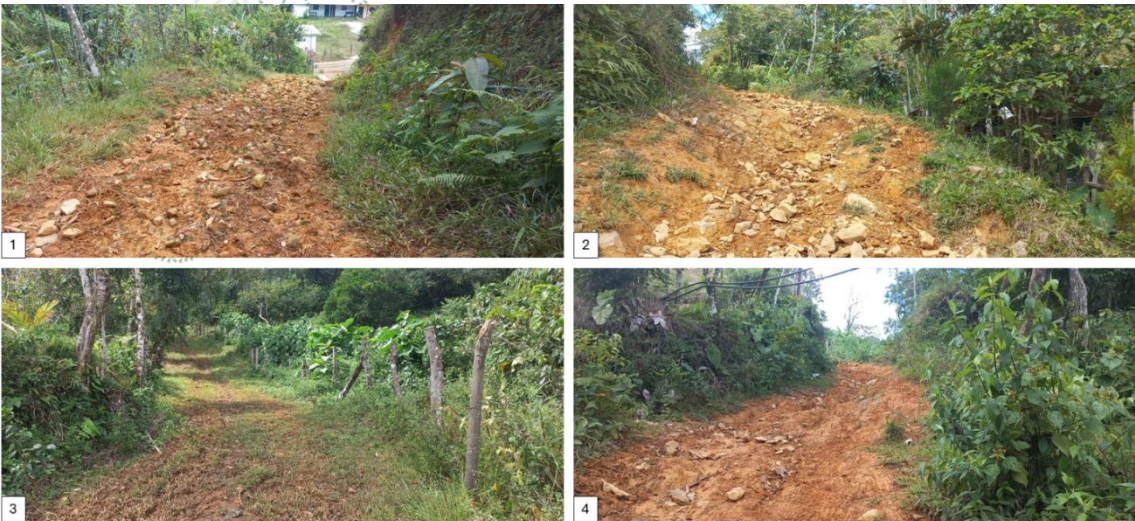
- 25.2.** Durante la inspección se constató que la vía aperturada no ha recibido intervenciones adicionales desde su construcción inicial, lo cual quedó evidenciado por la densa cobertura vegetal presente a los costados, así como por el notable deterioro y mal estado de su superficie. Además, se identificaron signos de erosión en algunos tramos.

Figura 1, 2, 3 y 4: Vía aperturada con signos de erosión.  
Fuente: Cornare, 2024

- 26.2.** Durante la inspección ocular se evidencia una vía, con un ancho promedio de 4m y una longitud estimada de 443.6m, conduce al predio de los señores JS HORACIO GIRALDO RAMÍREZ y RAFAEL VILLEGAS ZULUAGA, se constató que la vía aperturada no ha recibido intervenciones adicionales desde su construcción inicial, lo cual quedó evidenciado por la densa cobertura vegetal presente a los costados, así como por el notable deterioro y mal estado de su superficie. Además, se identificaron signos de erosión en algunos tramos.

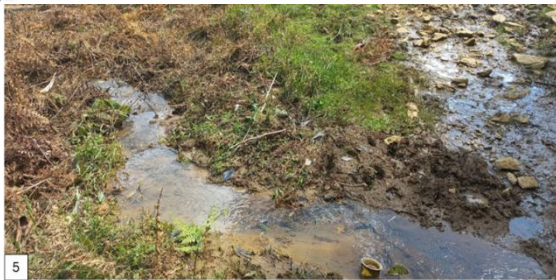
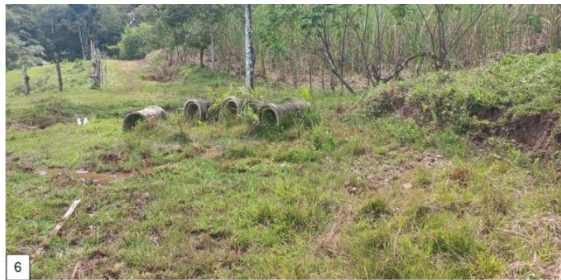
- 25.3.** Adicionalmente, a unos cincuenta (50) metros antes de llegar a la Escuela de la vereda La Quiebra, se apreció una fuente hídrica sin presencia de sedimentación o interferencia alguna, ubicada en las coordenadas - 75°6'58.11" W, 6°:8.71" N, al costado de esta, se visualizó 6 atanores en concreto con un diámetro interno de doce (12) pulgadas, en un estado de deterioro.

Figura 5 y 6: Fuente hídrica y Atenores en concreto.  
Fuente: Cornare, 2024

- 26.3.** Adicionalmente, se aprecian la fuente hídrica sin presencia de sedimentación o interferencia alguna y se visualizó 6 atenores en concreto con un diámetro interno de doce (12) pulgadas, en un estado de deterioro.
