RESOLUCIÓN No.

POR MEDIO DE LA CUAL SE ACOGE UNA INFORMACIÓN Y SE ADOPTAN OTRAS DETERMINACIONES

Que mediante visita técnica realizada el 09 de mayo de 2025, por personal técnico de la Regional Bosques de Cornare, en cumplimiento de las atribuciones de inspección, control y seguimiento otorgadas por la Ley a la Corporación, actuación de la cual se generó Informe Técnico de Control y Seguimiento con radicado N° IT-03405-2025 del 29 de mayo de 2025, donde se realizaron las siguientes observaciones y conclusiones:

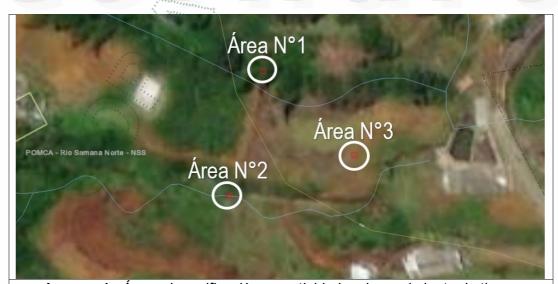
Imagen 1. Áreas de verificación en actividades de movimiento de tierra. Fuente: Cornare 2025

> Se realizó una inspección ocular en el predio, en el cual anteriormente se realizaron movimientos de tierra. El propietario manifestó que, dichas labores tuvieron como finalidad la ampliación de un espacio deportivo. Durante la visita, se identificaron los tres puntos de verificación de movimiento de tierra, ubicados en las coordenadas geográficas **Área N°1**:X1: 75°06′52.76" W, Y_1 : 06°00′07.18" N, Z_1 : 1313 msnm; **Área N°2** X_2 : 75°06′53.07" W, Y_2 : 06°00′06.05" N, Z_2 : 1311 msnm; Y **Área N°3** X_3 : 75°06'51.93" W, Y₃: 06°00'06.42" N, Z₃: 1309 msnm. (Imagen 1)

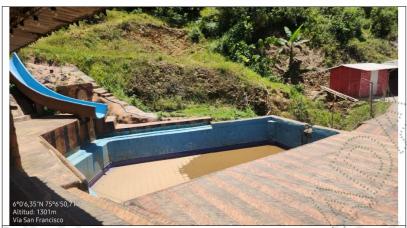
Imagen 8. Piscina de uso recreativo Fuente: Visita de control y seguimiento Cornare 2025

➤ En el sitio con coordenada geográfica X: 75°06'50.71" W, Y: 06°00'06.35" N, Z: 1301 msnm se encuentra una piscina de uso recreativo que, al momento

de la visita, no se encontraba en funcionamiento. No obstante, el señor Mario Antonio Escobar Idárraga indicó que la piscina es utilizada de manera habitual los fines de semana. (Imagen8)

Evaluar el uso de la piscina y las condiciones establecidas como usuario del recurso hídrico otorgadas en la Resolución RE-00549-2023 del 14 de febrero de 2023 (RURH), las condiciones de uso del recurso, y las obligaciones relacionadas con las obras de captación y vertimientos.	09/05/2025	X	En visita de control y seguimiento, se verifico que en el predicion de con PK. 197200100000460003, se realiza un uso recreativo, Debido a que este uso no cumple con los criterios básicos de subsistencia establecidos para el Registro de Usuarios del Recurso Hídrico (RURH), se le indicó que deberá tramitar el permiso correspondiente de Concesión de Aguas.
--	------------	---	---

- ➤ En las bases de datos de la Corporación se encontró que, mediante el informe técnico con radicado N° IT-00444-2023 del 31 de enero de 2023, se realizó el Registro de Usuarios del Recurso Hídrico al señor Mario Antonio Escobar Idárraga. Sin embargo, durante la visita de control y seguimiento, se constató que en el predio identificado con PK: 197200100000460003 se realiza un uso recreativo del recurso hídrico, lo cual no cumple con los criterios básicos de subsistencia establecidos para el Registro de Usuarios del Recurso Hídrico (RURH).

TRAMITAR ante Cornare, el permiso de concesión de aguas superficiales, conforme a lo establecido en el Artículo 2.2.3.2.7.1. "(...)
 Toda persona natural o jurídica, pública o privada, requiere concesión para obtener el derecho al aprovechamiento de las aguas (...)" del Decreto 1076 del 2015, de acuerdo a lo dispuesto para las actividades y usos requeridos en beneficio del predio identificado con el PK: 1972001000004600035, ubicado en la vereda Asiento Grande del municipio de San Francisco, Antioquia.
