Expediente: **051970334486**  
Radicado: **AU-02359-2025**  
Sede: **REGIONAL BOSQUES**  
Dependencia: **DIRECCIÓN REGIONAL BOSQUES**  
Tipo Documental: **AUTOS**  
Fecha: **18/06/2025** Hora: **11:19:18** Folios: **5**

### POR MEDIO DEL CUAL SE ORDENA EL ARCHIVO DEFINITIVO DE UN EXPEDIENTE DE QUEJA AMBIENTAL

Que, dando cumplimiento a las atribuciones de inspección, control y seguimiento que desarrolla Cornare, funcionarios de esta Corporación procedieron a realizar visita técnica al predio de interés el día 21 de abril de 2025, actuación que derivó en el Informe Técnico de Control y Seguimiento con radicado N° **IT-03011-2025 del 14 de mayo de 2025**, dentro del cual se consignó lo siguiente:

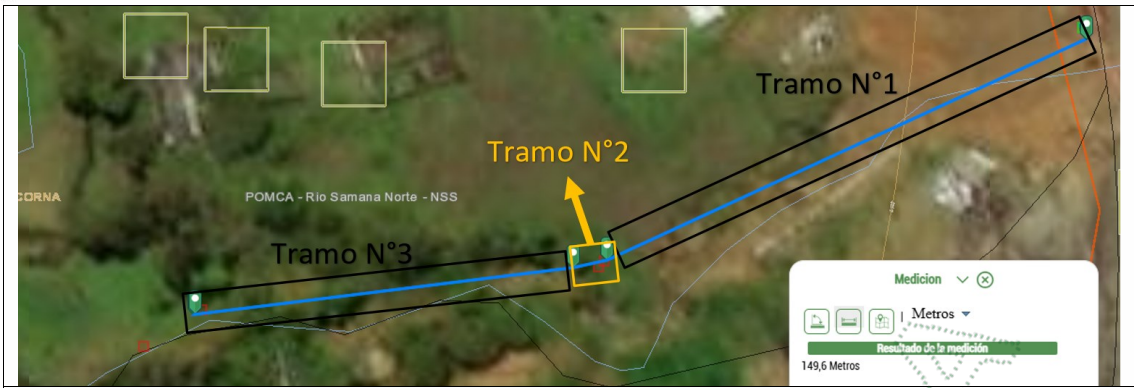
**Imagen 1.** Tramos de canalización en fuente hídrica denominada “Sin Nombre”. Cornare 2025.

- *En el predio se observa que las condiciones actuales de la intervención de cauce realizadas por el señor Edwin Hernán Duque Ocampo, es la continuación a las obras hidráulicas de la vía, como se relaciono en el informe técnico de atención a queja ambiental con radicado N° 134-0469-2019, no obstante, la canalización se extendió en tres (3) tramos con una longitud total de 150 metros aproximadamente, construida con tubería en concreto de 0.90 metros de diámetro interno. Esta intervención fue realizada con el propósito de conducir las aguas provenientes de la fuente hídrica denominada “Sin Nombre”, iniciando en la coordenada geográfica, X: 75°13'23.70" W, Y: 06°05'45.70" N, Z: 2137 msnm, y finalizando en la coordenada geográfica X: 75°13'28.25" W, Y: 06°05'44.25" N, Z: 2119 msnm. (Imagen1).*

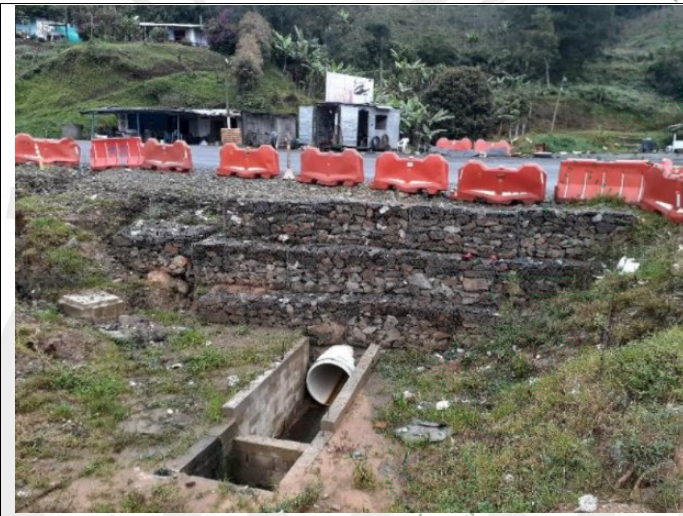
**Imagen 2.** Estado punto inicial obra de ocupación. Fuente: Informe Hotel Restaurante El Recreo- Radicado N° 131-3922-2020 del 26 de mayo de 2020.

- En el tramo N°1 se tiene una longitud aproximada de 82 metros canalizado con tubería en concreto de 0.90 metros, se identifica la obra inicial en las mismas condiciones en relación documentación aportada por el usuario en correspondencia recibida con radicado N° 131-3922-2020 del 26 de mayo de 2020. (Imágenes 2 y 3)

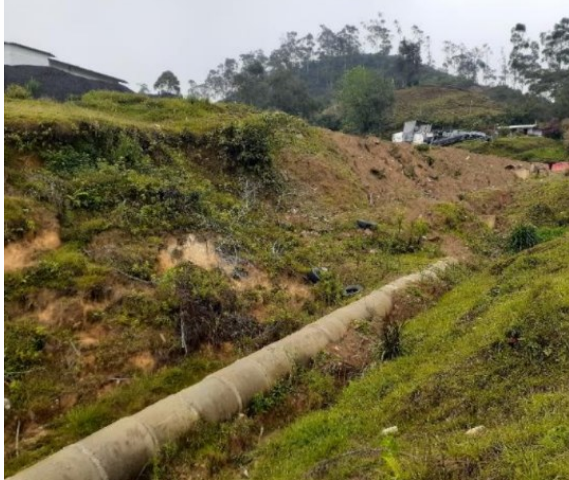
- Además, en el tramo N° 1 se evidenció que, se realizaron actividades de adecuación y movimiento de tierras compactando material para un relleno sobre la tubería, con el propósito de habilitar un área contigua al sitio donde actualmente se construye una estación de servicio, la cual se encuentra en trámite del permiso de vertimientos ante la Corporación en el expediente N° 051970445153. (Imágenes 4 y 5)

| <p><b>Imagen 4.</b> Tubería del tramo N°1. Antes de la intervención Fuente: Informe Hotel Restaurante El Recreo- Radicado N° 131-3922-2020 del 26 de mayo de 2020.</p> | <p><b>Imagen 5.</b> Construcción estación de servicios contiguo a la tubería de canalización. Fuente: Visita de control y seguimiento al expediente N° 051970334486</p> |

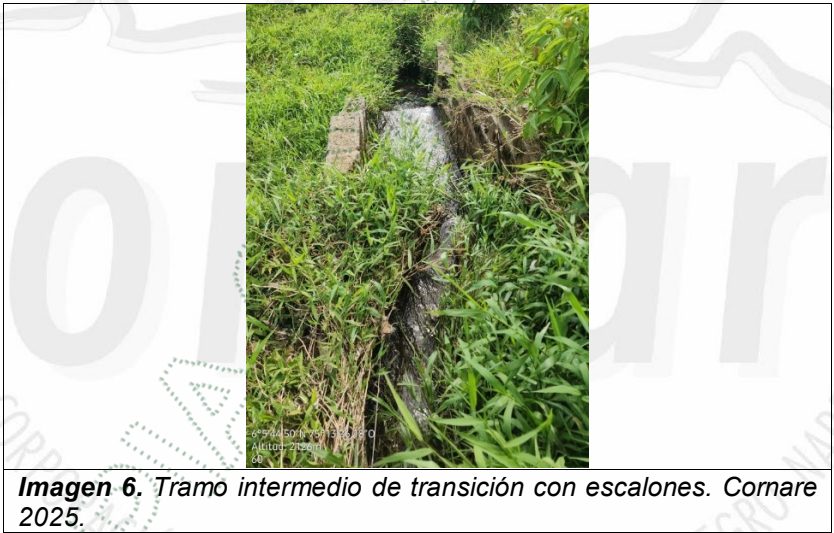
- De forma intermedia, se observa en el Tramo N°2 una obra hidráulica de disipación de energía conformado por escalones, con una longitud aproximada de 5 metros, ubicado en las coordenadas X: 75°13'26.18" W, Y: 06°05'44.50" N, Z: 2126 msnm. Posterior a este segmento, la conducción continua mediante tubería de las mismas características. (**Imagen 6**).

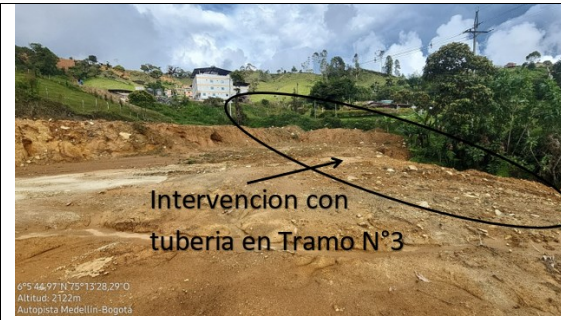
**Imagen 7.** Intervención Tramo N°3 en canalización fuente hídrica denominada “sin nombre”. Cornare 2025.

- En el tramo N.° 3 se identifica una canalización de aproximadamente 63 metros de longitud, finalizando en las coordenadas geográficas X: 75°13'28.25" W, Y: 06°05'44.25" N, Z: 2119 msnm, esta obra fue construida con tubería en concreto de 0.90 metros de diámetro. Esta infraestructura no se encuentra relacionada en el informe técnico de atención a la queja con radicado N.° 134-0469-2019. Adicionalmente, se evidencian adecuaciones realizadas mediante movimientos de tierra que cubren por completo la tubería instalada. (**Imágenes 7 y 8**).

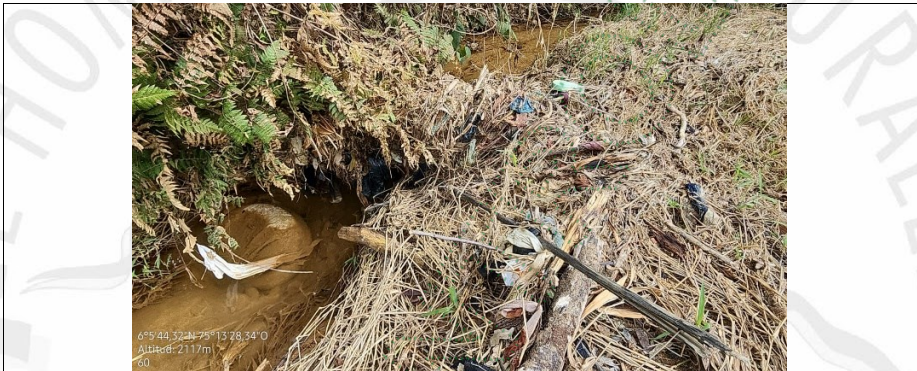
**Imagen 9.** Fuente Hídrica sedimentada y con residuos inservibles. Cornare 2025.

- Durante el recorrido aguas abajo de la canalización, en los puntos con coordenadas geográficas X: 75°13'28.34" W, Y: 06°05'44.32" N, Z: 2117 msnm, se observa la fuente hídrica sedimentada y con presencia de residuos inservibles. (Imagen9)

- El señor Edwin Hernán Duque Ocampo, identificado con cédula de ciudadanía No. 70.695.969, dio cumplimiento a los requerimientos establecidos mediante la Resolución con radicado No. 134-0362-2019 del 28 de noviembre de 2019, presentando mediante Correspondencia externa con radicado N° CE-07973-2025 del 08 de mayo de 2025, la solicitud ante La Corporación para dar inicio al trámite. No obstante, si bien la intervención inicial contemplaba una longitud de 30 metros, en el marco del trámite actual de ocupación de cauce, la intervención ha sido ampliada a 150 metros, aspecto que debe ser tenido en cuenta durante el proceso.
- Producto del movimiento y adecuación de terreno se sedimentó una fuente hídrica por acción de escorrentía, además, se evidencia presencia de residuos inservibles, lo anterior en el punto con coordenadas geográficas X: 75°13'28.34" W, Y: 06°05'44.32" N, Z: 2117 msnm
