RESOLUCIÓN No.

POR MEDIO DE LA CUAL SE IMPONE UNA MEDIDA PREVENTIVA

Que, como consecuencia de la visita técnica al predio referenciado en el acápite anterior, se generó el Informe Técnico de Queja con radicado N° IT-03966-2025 del 20 de junio de 2025, en el cual se observó y concluyó lo siguiente:

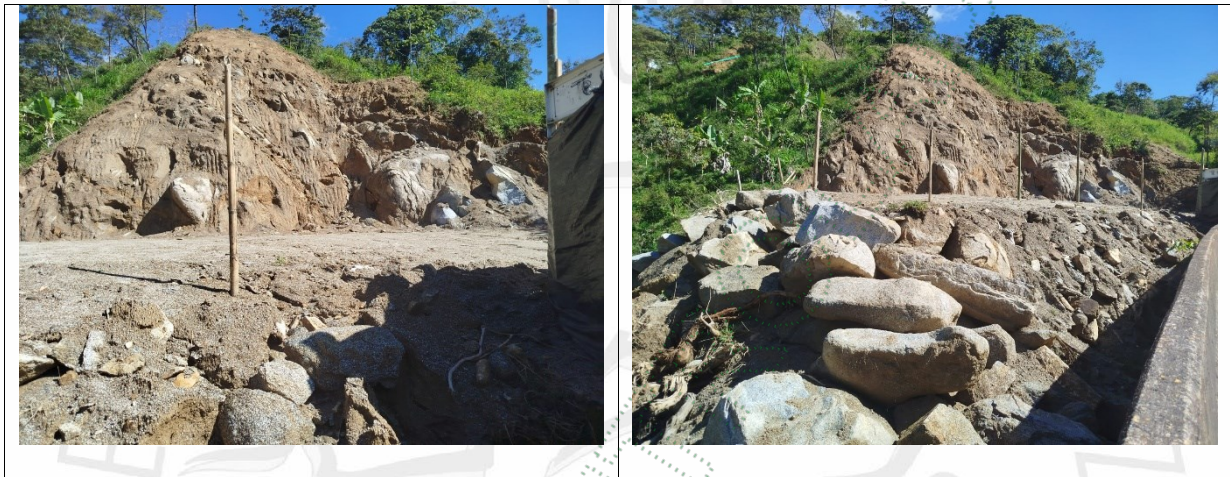
**3.1** El inmueble de interés se localiza en la coordenada geográfica 75°13'45.5" W, 6°2'34.1" N y 1580 msnm, vereda La Esperanza del municipio de El Carmen de Viboral. Allí se observó actividades de remoción de tierra consistente en la explanación y adecuación del terreno, a 2 metros aproximadamente de la Q. La Cadavid (**Figuras 1 y 2**). Quien ejerce posesión o tenencia del lugar es la señora Olga María Gallego Castaño, identificada con cédula de ciudadanía No. 43.785.711.

**Figuras 1 y 2.** Actividades de movimiento de tierras en el inmueble de interés.

**3.2** En el área inspeccionada no se observó maquinaria pesada ni personal ejecutando labores. Se procedió a consultar con las personas cercanas al sitio sobre el propietario de este, donde, por medio de estos se pudo establecer comunicación con la señora Olga María Gallego Castaño. De acuerdo a lo conversado con esta, manifiesta que tiene proyectado la construcción de una bodega de materiales allí.

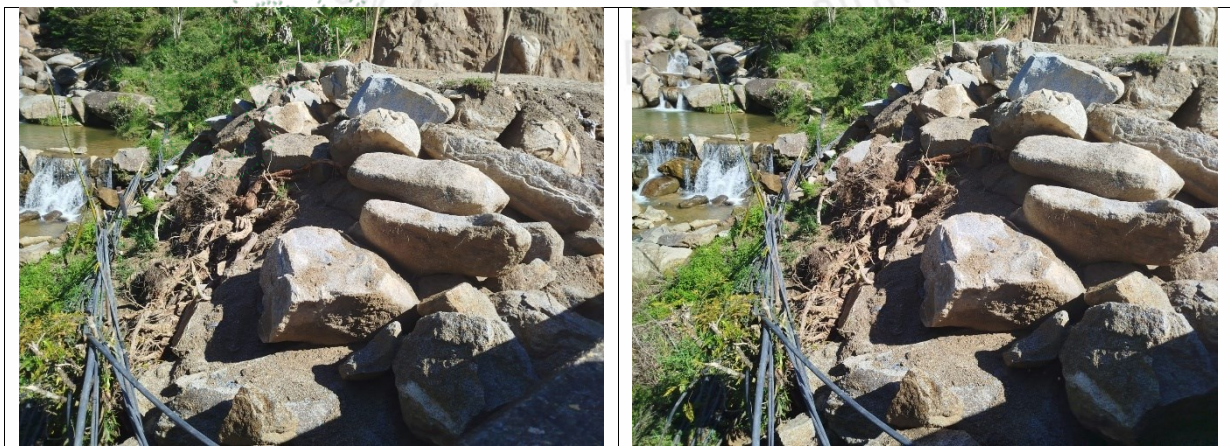
**3.3** No se apreció la implementación de medidas de retención o contención de sedimentos, por el contrario, parte del material rocoso retirado fue dispuesto en la orilla de la quebrada La Cadavid, (**Figuras 3 y 4**). Como resultado, se generó la deposición de sedimentos en la ronda hídrica de la corriente referenciada, localizada en las coordenadas 75°13'45.5"W, 6°2'34.1"N y 1580 msnm.

**Figuras 3 y 4.** Material rocoso dispuesto en la orilla de la Q. La Cadavid y proximidad a esta de las actividades de remoción de tierra.

- 4.5 **Por lo tanto, se precisa que la señora Olga María Gallego Castaño, identificada con cédula de ciudadanía No. 43.785.711, realizó las actividades de movimiento de tierra sobre la ronda hídrica de la Quebrada denominada La Cadavid, toda vez que este se llevó a cabo a tan solo dos (2) metros de distancia y de acuerdo con los cálculos realizados el retiro mínimo corresponde a 14 metros.**

- **RESTABLECER** las zonas intervenidas asociadas al cauce natural y la ronda hídrica de la fuente hídrica denominada “Quebrada La Cadavid”, a las condiciones previas a su intervención sin causar mayores afectaciones a la misma; lo anterior implica el retiro manual del material que se ha depositado sobre su cauce, márgenes y/o ronda hídrica, producto del arrastre del material expuesto, hecho que representa un riesgo de obstaculización del libre flujo de las aguas y reducción de la capacidad hidráulica de la fuente hídrica señalada, situación acaecida en el predio localizado en la coordenada geográfica **75°13'45.5" W, 6°2'34.1" N y 1580 msnm**, identificado con el FMI: **12706** y el PK: **051480001000000390259**, ubicado en vereda La Esperanza del municipio El Carmen Viboral, Antioquia.

- **ACATAR** los lineamientos y llevar a cabo las actividades necesarias para el manejo adecuado de los suelos en los procesos de movimientos de tierra, descritos en el **ARTÍCULO CUARTO del Acuerdo Corporativo N° 265 de 2011**; lo anterior, corresponde a la revegetalización, contención o retención de las áreas expuestas y/o implementación de mecanismos oportunos para el control oportuno de la erosión y retención del material.

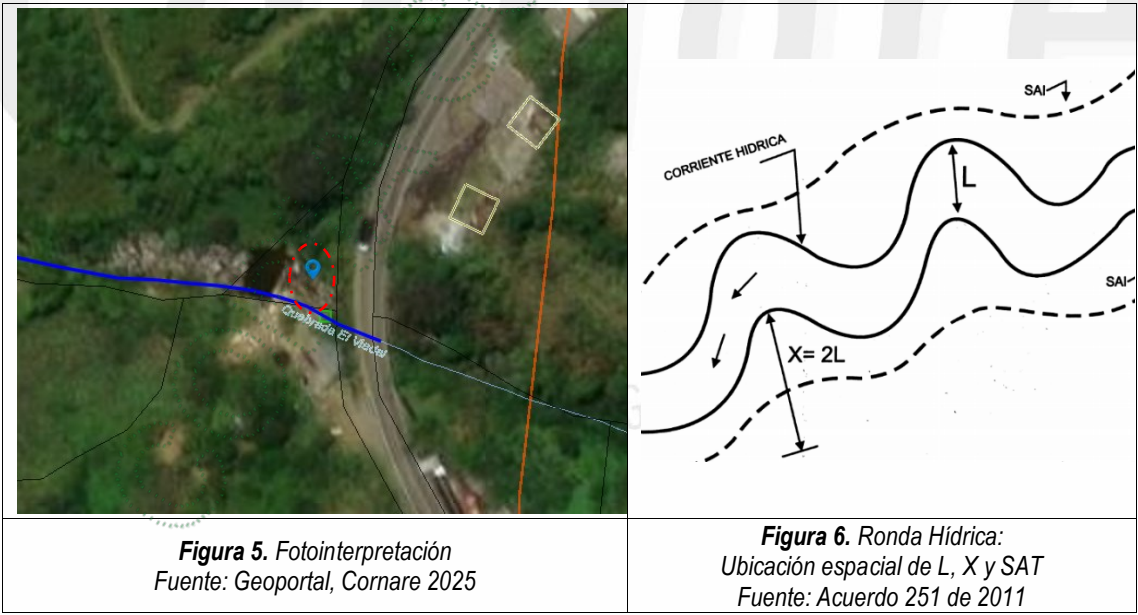
3.5 Por lo tanto, para este caso en particular, la ronda hídrica se delimitará mediante fotointerpretación y trabajo de campo, con base a la siguiente información:

- 3.7 El ancho de la Quebrada denominada La Cadavid corresponde a seis (6) metros, por lo tanto, X equivaldrá a doce (12) metros. Se considera una susceptibilidad alta a la inundación – SAT por tratarse de colinas altas, geoformas caracterizadas por lomas altas y de proyección horizontal ovalada que tienen pendientes promedio entre 10° y 45°, y se establecen con un valor de dos (2) metros.

Ronda Hídrica = 2 metros + 12 metros  
Ronda Hídrica = 14 metros

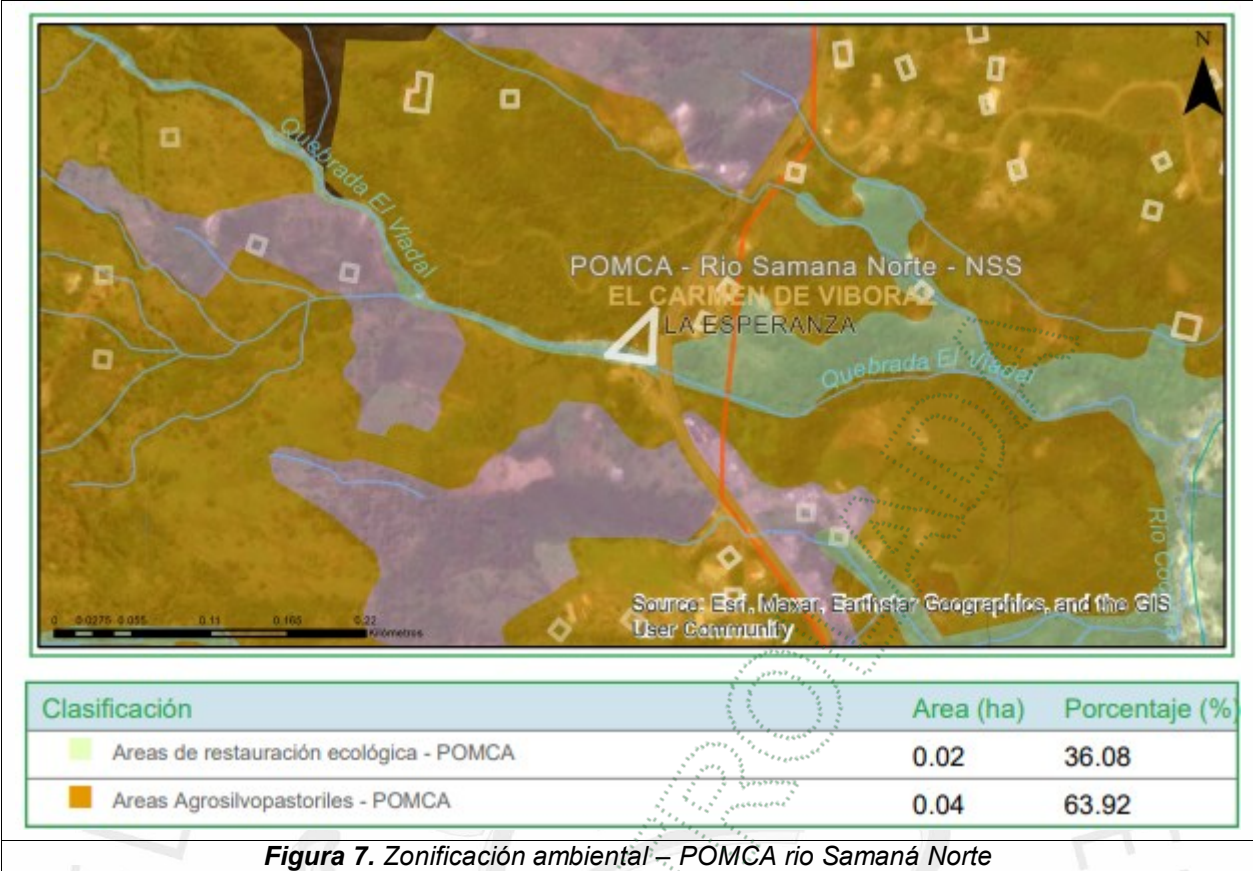
- 3.9 En cuanto a las determinantes ambientales con que cuenta el predio, este se ubica en zona de influencia del POMCA del Río Samaná Norte, aprobado en Cornare mediante la Resolución No. Resolución 112-7293-2017 del 21 de diciembre de 2017. Asimismo, mediante la Resolución con radicado No. 112-0395-2019, se definió el régimen de usos. En consideración de lo anterior, se determinó que en el área donde se realizó el movimiento de tierras existen dos regímenes de uso: Áreas Agrosilvopastoriles (63.92%) y Áreas de Restauración Ecológica (36.08) aplicable al interior de la zonificación ambiental. (**Figura 5**).

- **Áreas Agrosilvopastoriles - POMCA:**  
El desarrollo se dará con base en la capacidad de usos del suelo y se aplicará el régimen de usos del respectivo Plan de Ordenamiento Territorial (POT); así como los lineamientos establecidos en los Acuerdos y Determinantes Ambientales de Cornare que apliquen. La densidad para vivienda campesina será la establecida en el POT y para la vivienda campestre según el Acuerdo 392 de Cornare.
- **Áreas de Restauración Ecológica - POMCA:**  
Se deberá garantizar una cobertura boscosa de por lo menos el 70% en cada uno de los predios que la integran; en el otro 30% podrán desarrollarse las actividades permitidas en el respectivo Plan de Ordenamiento Territorial.

- 4.3 El predio objeto de los movimientos de tierra, no se encuentra dentro de áreas protegidas definidas por el SIRAP. No obstante, está delimitado por la zonificación del Plan de Ordenación y Manejo de La Cuenca Hidrográfica - POMCA del río Samaná Norte, aprobado mediante Resolución 112-7293-2017, en las Áreas Agrosilvopastoriles (63.92%) y Áreas de Restauración Ecológica (36.08).
