Expediente: **051970333026**
Radicado: **AU-04212-2025**
Sede: **REGIONAL BOSQUES**
Dependencia: **DIRECCIÓN REGIONAL BOSQUES**
Tipo Documental: **AUTOS**
Fecha: **02/10/2025** Hora: **16:26:06** Folios: **5**

POR MEDIO DEL CUAL SE INICIA UN TRÁMITE DE IMPOSICIÓN DE MULTAS SUCESIVAS Y SE ADOPTAN OTRAS DETERMINACIONES

Que en virtud del cumplimiento de las funciones de control y seguimiento, asignadas por la Ley a la Corporación, el día 13 de agosto de 2025, personal técnico de la Regional Bosques realizó visita técnica al predio localizado en la coordenada geográfica **75°11'3.1" W, 6°3'18.4" N**, identificado con el FMI: **118-101749** y el PK: **1971001001000300049**, ubicado en el sector Zapote, zona urbana del Municipio de Cocorná, Antioquia; de esta visita técnica se generó el Informe Técnico de Control y Seguimiento con radicado N° **IT-06490-2025 del 17 de septiembre de 2025**, donde se observó y concluyó lo siguiente:

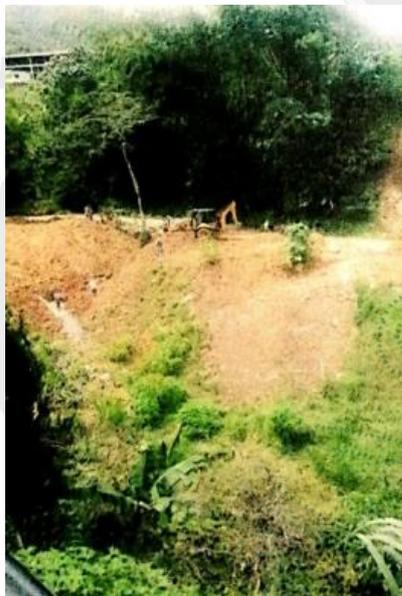
Foto 1. Estado de la afectación ambiental

Fuente: visita de atención a queja ambiental 07 de mayo de 2019

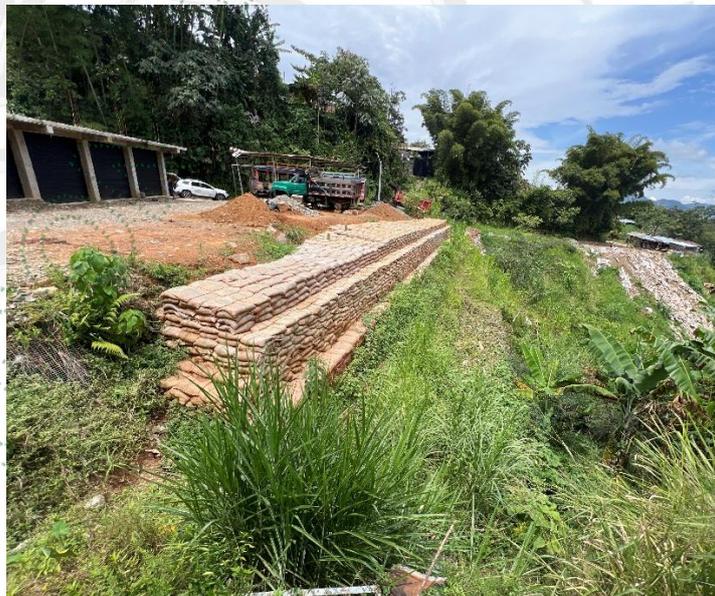
Foto 2. Estado de la afectación ambiental

- De acuerdo a lo consignado en el Informe técnico de control y seguimiento N°134-0398-2019 del 25 de septiembre de 2019, se constata la suspensión de actividades por parte de la sociedad UNIVOLCOS S.A.S. No obstante, en relación con la restitución del cauce de la quebrada sin nombre, se evidenció la realización de actividades consistentes en la nivelación del área intervenida para la adecuación de un lleno sobre el cauce de la fuente hídrica mencionada, así como la construcción de muros en gaviones en la parte baja y sobre estos la adecuación de costales de arena, para la protección y contención del material dispuesto en el predio ubicado sobre la coordenada geográfica $-75^{\circ}11'3.1''W$, $6^{\circ}3'18.4''N$, en el sector Zapotes, Zona Urbana del municipio de Cocorná, tal y como se evidencia en las fotografías (**Foto 1 y 2**). Por lo tanto, no se observa cumplimiento de las disposiciones establecidas en la Resolución No. RE-03732-2022 del 28 de septiembre del 2022

Fuente: visita de control y seguimiento, 13 de agosto de 2025

- La SOCIEDAD UNIÓN DE VOLQUETEROS DE COCORNA S.A.S., "UNIVOLCO S.A.S", identificada con Nit. 900.636.884-9 y representada legalmente por el señor ELKIN ALBERTO OLIVEROS GONZÁLEZ, identificado con cédula de ciudadanía No. 1.017.125.239, **no ha dado cumplimiento** a lo requerido en la **Resolución No. RE-03732-2022 del 28 de septiembre del 2022**, por medio de la cual se resuelve un procedimiento administrativo sancionatorio de carácter ambiental, en el **ARTICULO TERCERO**, relacionado con el restablecimiento de las condiciones naturales de la fuente hídrica "sin nombre", ubicada dentro de las coordenadas -75°11'3,1"W, 6°3'18,4"N, retirando el material sedimentable depositado sobre ésta.

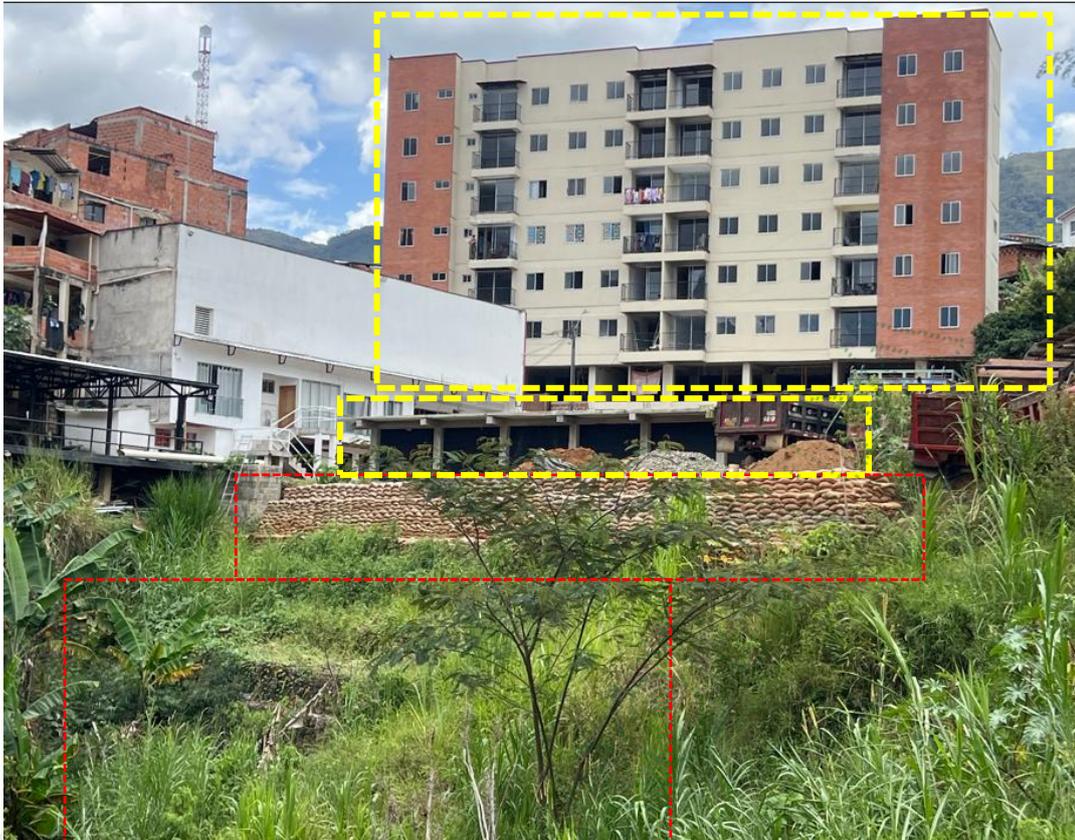
Foto 3. Estado actual del sitio donde se realizó depósito de material estéril sobre la ronda hídrica de la quebrada Zapote

- Adicionalmente, se observó, que sobre el lleno se adelantaron obras de infraestructura para uso comercial y no se evidencian obras hidráulicas que permitan el flujo adecuado de la Quebrada. En el momento de la visita la fuente hídrica que pasa por la coordenada geográfica $-75^{\circ}11'3.1''W$, $6^{\circ}3'18.4''N$, no presentaba caudal desde la parte alta de esta, hasta 10m aproximadamente después del lleno, teniendo en cuenta las diferentes construcciones sobre la ronda hídrica de la quebrada (edificación para vivienda **Foto 3**)

- Cuadros rojos lleno sobre la ronda hídrica (muros en gavión y adecuación de costales de arena.
 - Cuadro amarillo, construcción de locales comerciales posterior a la queja, realizado por persona externa.

- Ya que se observó la realización de actividades consistentes con la nivelación del área intervenida para la adecuación de un lleno sobre el cauce de la fuente hídrica mencionada, así como la construcción de muros en gaviones en la parte baja y sobre estos la adecuación de costales de arena. Adicionalmente, obras de infraestructura para uso comercial.

- **REESTABLECER** las condiciones naturales de la fuente hídrica denominada "Sin Nombre", ubicada dentro de las coordenadas - 75°11'3,1"W, 6°3'18,4"N, predio identificado con el FMI: **118-101749** y el PK: **1971001001000300049**, ubicado en el sector Zapote, zona urbana del Municipio de Cocorná, Antioquia, retirando el material sedimentable depositado sobre ésta.
