RESOLUCIÓN No.

POR MEDIO DE LA CUAL SE LEVANTA UNA MEDIDA PREVENTIVA Y SE ADOPTAN UNAS DETERMINACIONES

demás obligaciones consignadas en la Resolución N° RE-02627-2025 del 14 de julio de 2025 y evaluar la información presentada mediante el radicado CE-13216-2025 del 23 de julio del 2025; generándose el informe técnico N° **IT-05885-2025 del 27 de agosto del 2025**, en el cual se plasman las siguientes observaciones y conclusiones:

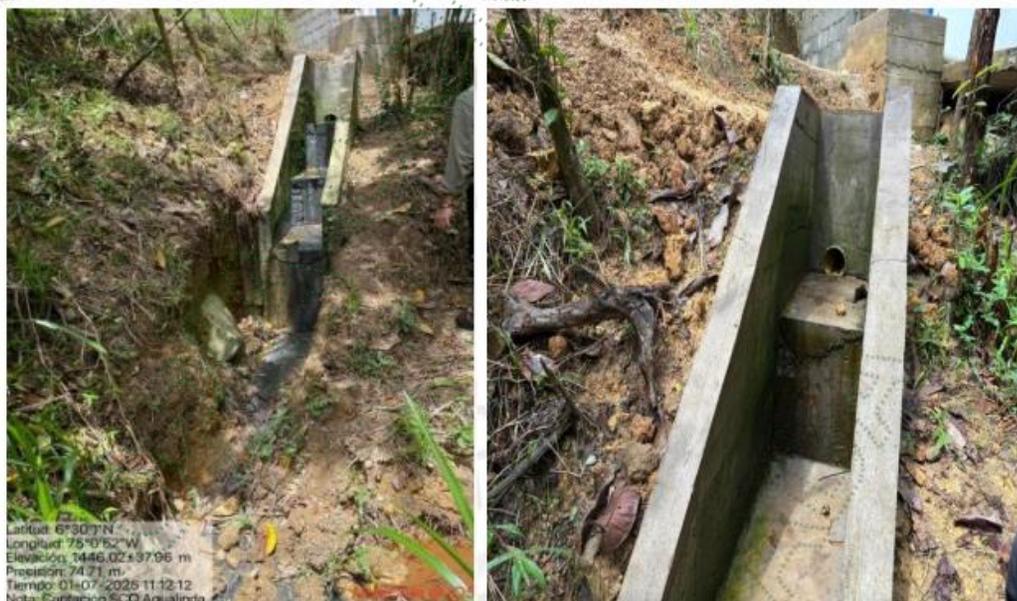
Como resultado de la inspección técnica efectuada, se verificó el cumplimiento de lo ordenado en la Resolución No. RE-02627-2025 del 14 de julio de 2025, constatándose la suspensión efectiva de las descargas de aguas residuales provenientes de la Planta de Tratamiento de Aguas Residuales (PTAR).

Durante el recorrido por el área de influencia de la fuente hídrica sin denominación —ubicada en las coordenadas 75°0'52" O y 6°30'1" N— no se evidenció presencia de vertimientos líquidos, ni indicios de disposición reciente de aguas servidas sobre el cauce ni en las zonas de ronda o fajas de retiro, conforme a lo establecido en el artículo 2.2.3.3.1.5 del Decreto 1076 de 2015 (Decreto Único Reglamentario del Sector Ambiente y Desarrollo Sostenible)

Imagen de la descarga de aguas servidas que se realizaba. obra.

Imagen del cierre de las descargas sobre la obra.

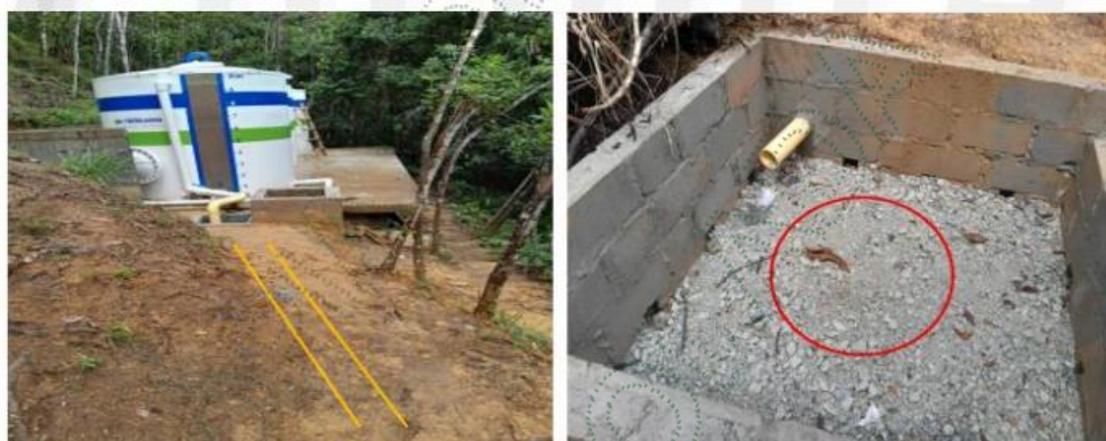
Con el fin de mitigar de manera temporal los posibles impactos ambientales asociados a la descarga del efluente tratado proveniente de la Planta de Tratamiento de Aguas Residuales (PTAR), se implementó una medida de gestión intermedia consistente en la construcción de una zanja de infiltración y un tanque de almacenamiento o disipación.

Esta solución tiene como objetivo facilitar la infiltración controlada del efluente en el suelo, promoviendo su adsorción y percolación, de manera que se minimice el riesgo de afectación a los acuíferos subterráneos o a cuerpos de agua

Imágenes del punto donde se construyó la zanja de infiltración y el pozo para disposición.

La zanja de infiltración y el tanque de disipación constituyen una medida temporal adecuada para mitigar impactos por vertimientos, alineada con la normativa ambiental; No obstante, se considera necesario evaluar la eficiencia hidráulica y ambiental de esta solución a mediano plazo y establecer una estrategia definitiva de disposición del efluente, debidamente autorizada por la autoridad ambiental competente.

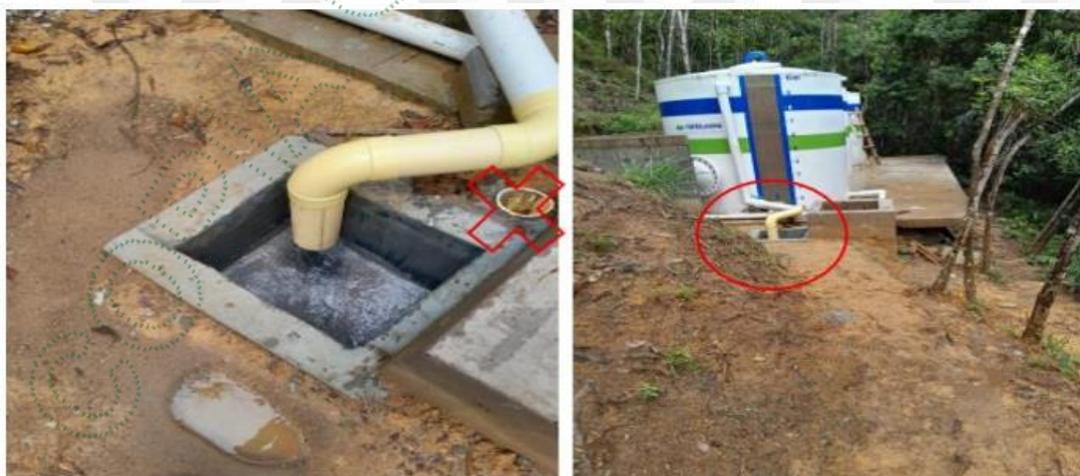
Con el propósito de evitar que las aguas residuales tratadas provenientes de la Planta de Tratamiento de Aguas Residuales (PTAR) fueran descargadas hacia la estructura de descole y, posteriormente, vertidas en la fuente hídrica sin denominación, se procedió a la anulación física de la tubería de conducción mediante su sellado hermético. Adicionalmente, se realizó la redirección del flujo hacia el sistema de infiltración previamente implementado, compuesto por una zanja filtrante, con el fin de garantizar una disposición temporal que minimice el riesgo de afectación a los recursos hídricos superficiales, en concordancia con lo dispuesto en el Decreto 1076 de 2015, en materia de manejo de vertimientos y protección de fuentes hídricas.

Imágenes del sellado de tuberías y reconexión a la zanja de infiltración.

La anulación de la tubería de descole y la redirección del efluente hacia un sistema de infiltración representan una medida temporal adecuada que contribuye a prevenir la afectación de cuerpos hídricos superficiales, en cumplimiento de la normativa ambiental vigente.
