RESOLUCIÓN No.

POR MEDIO DE LA CUAL SE IMPONE UNA MEDIDA PREVENTIVA

Que, como consecuencia de la visita técnica al predio referenciado en el acápite anterior, se generó el Informe Técnico de Queja con radicado N° IT-06308-2025 del 11 de septiembre de 2025, en el cual se observó y concluyó lo siguiente:

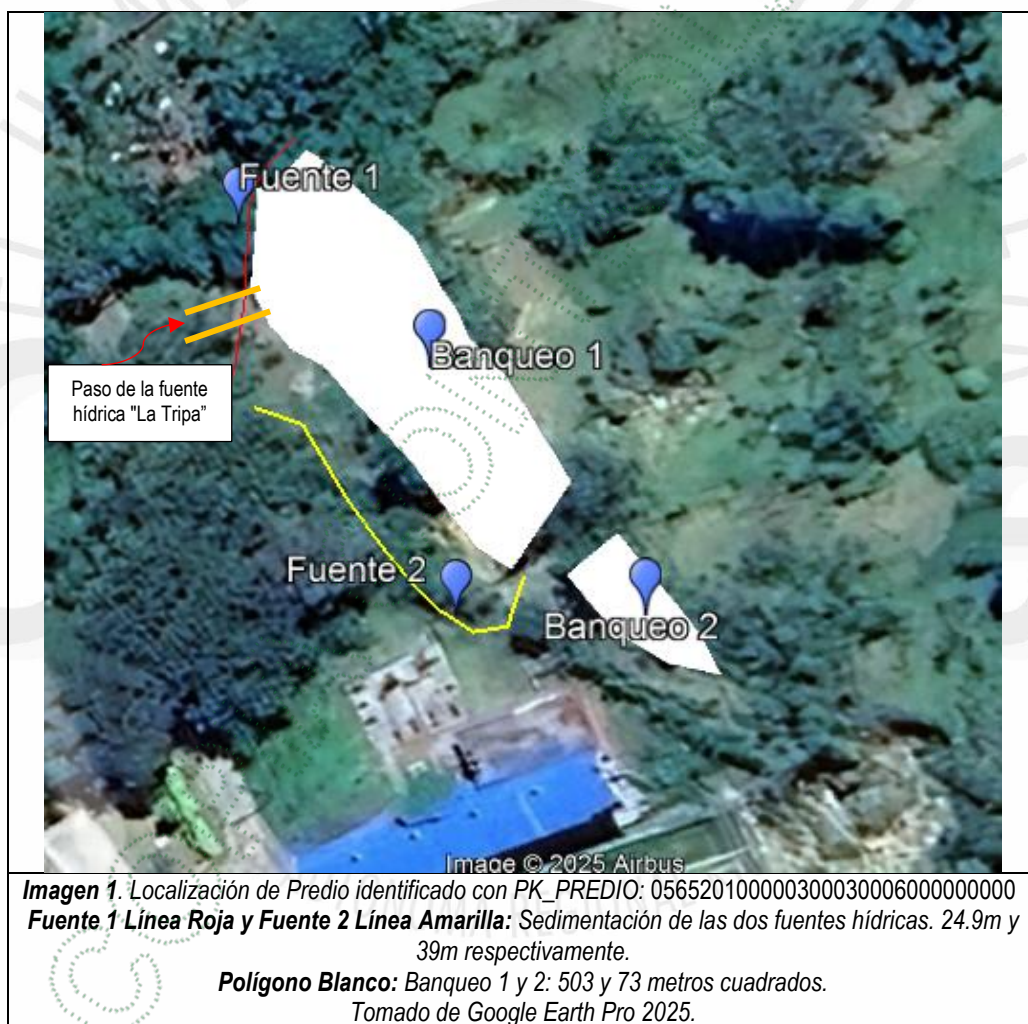
3.1. Sobre el sitio con coordenada geográfica -75° 6'1.81" W, 5°57'40.23" N, se identificó una actividad de movimientos tierras realizada por el señor Alirio de Jesús Morales González, identificado con cédula de ciudadanía No. 70.466.194, con el propósito de conformar dos banqueros para la construcción de una vivienda con parqueadero y una caballeriza, además, se observó que para acceder a dicho predio, es necesario pasar por la fuente hídrica No.1 denominada Quebrada La Tripa, ubicada sobre la coordenada geográfica -75°6'2,31" W, 5°57'40,31" N, dichas actividades se encuentran ocupando la ronda hídrica de la mencionada fuente, (ver imagen 1 y foto 5).

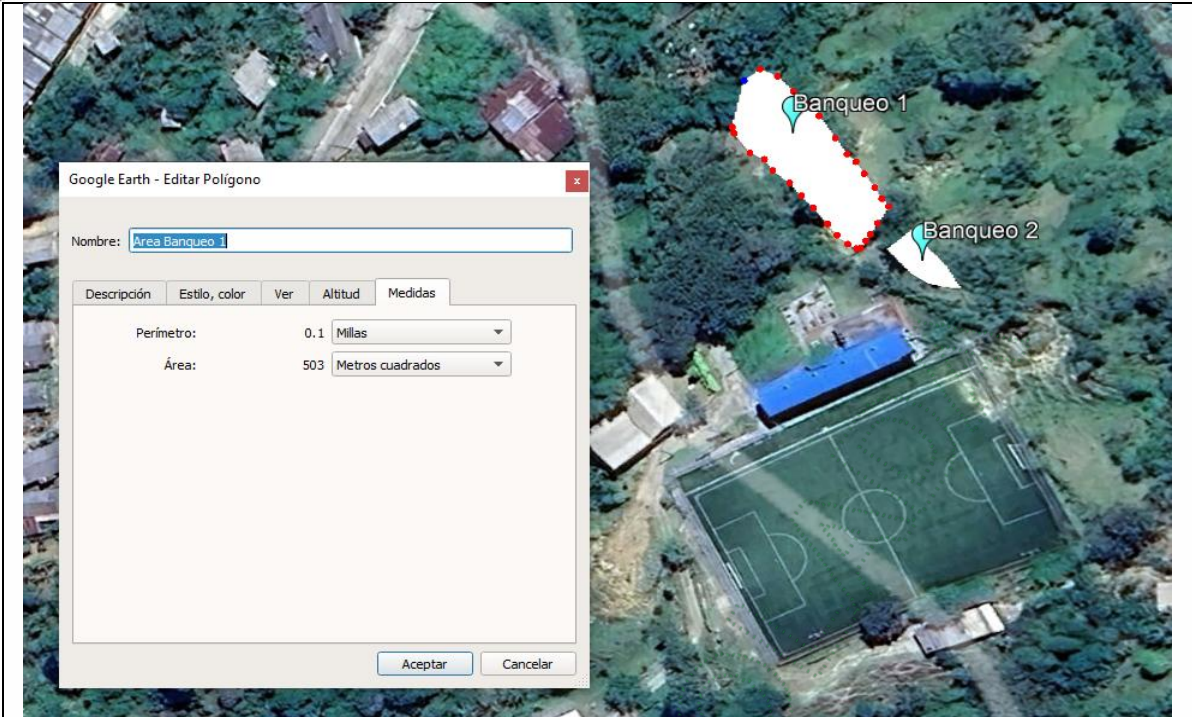
3.2. La actividad de movimiento de tierras correspondiente al banqueo 1 abarca un área aproximada de 503m<sup>2</sup>, con un ancho máximo de 14m y un largo máximo de 40m. Por su parte, el banqueo 2 tiene un área de 73m<sup>2</sup>, con un ancho máximo de 5.96m y un largo máximo de 15.6m (ver fotos 1, 2, 3 y 4).

**Imagen 2.** Evidencia del área de ocupación del movimiento de tierra 1, en metros cuadrados, ordenada por el señor Alirio de Jesús Morales González. Tomado de Google Earth Pro 2025

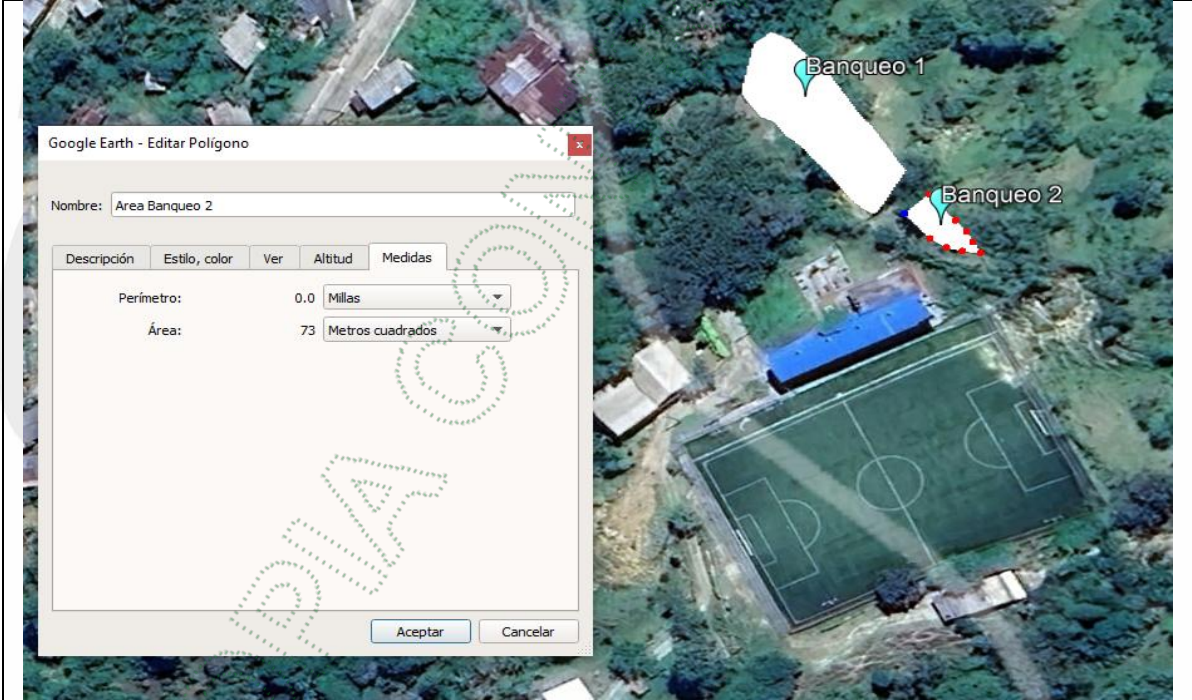
**Imagen 3.** Evidencia del área de ocupación del movimiento de tierra 2 en metros cuadrados, ordenada por el señor Alirio de Jesús Morales González. Tomado de Google Earth Pro 2025

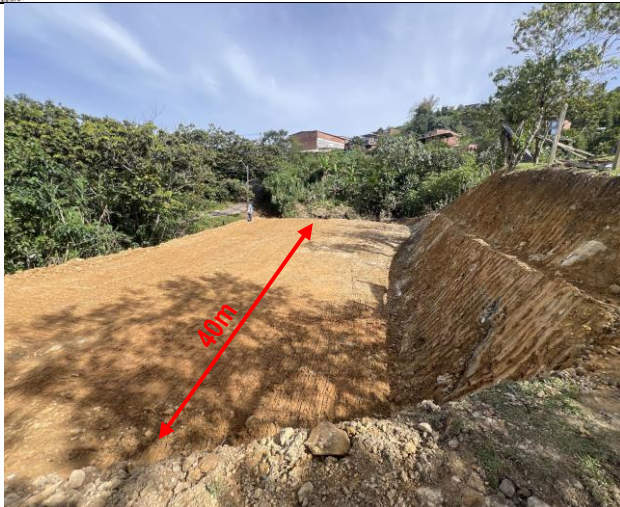
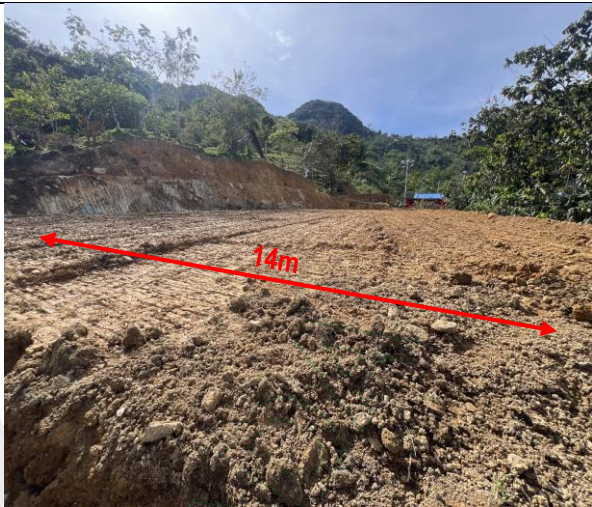
Foto 1 y 2. Evidencia del movimiento de tierra 1.  
Fuente: Cornare 2025.

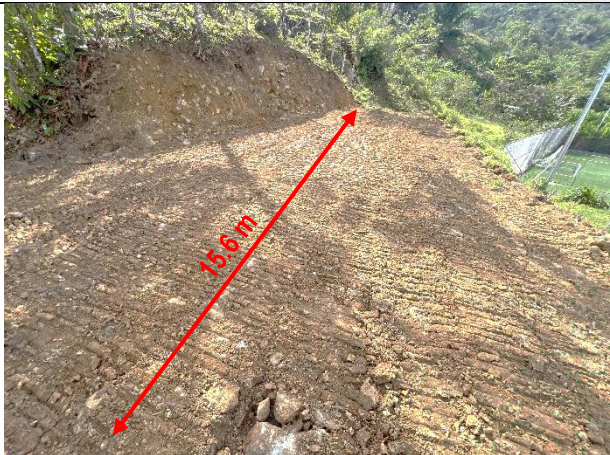
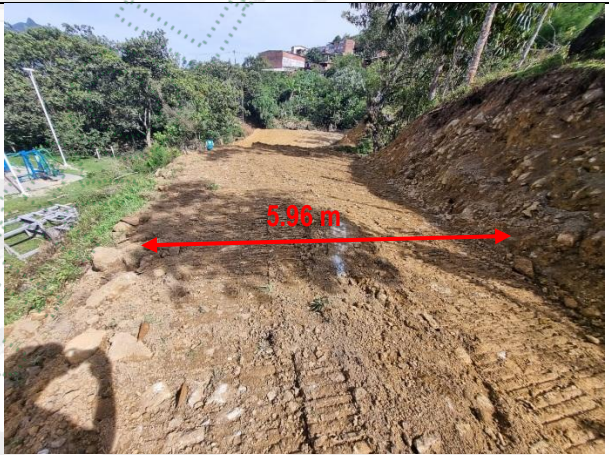
Foto 3 y 4. Evidencia del movimiento de tierra 2.  
Fuente: Cornare 2025.

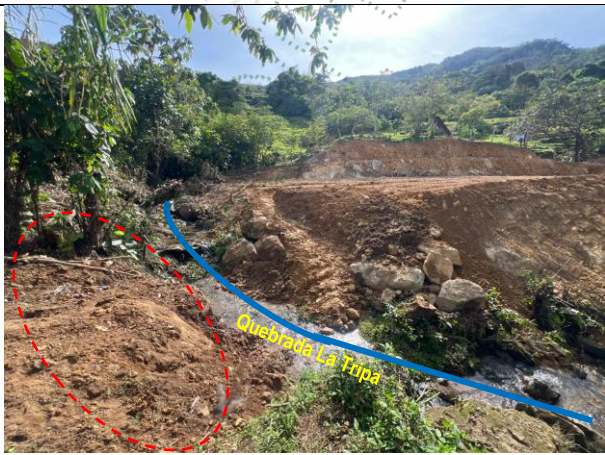
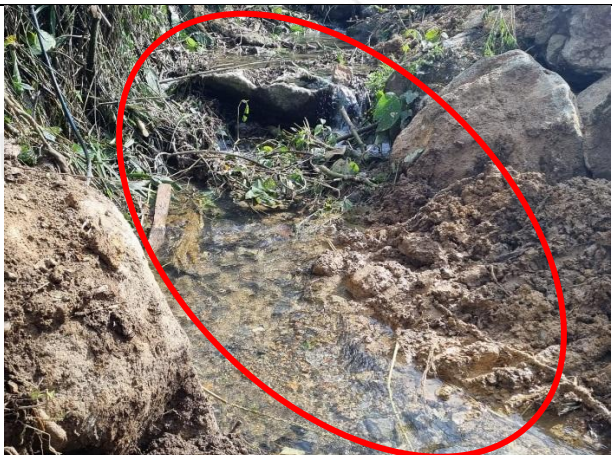
3.3. Seguidamente, se observó que parte del suelo removido fue depositado alrededor del área del movimiento de tierras, lo que ocasionó sedimentación de la fuente hídrica 1 (quebrada La Tripa), en una longitud de 24.9m y la fuente hídrica 2 en una longitud de 39m, (información tomada en campo), (ver fotos 5,6,7 y 8).

Foto 5 y 6. Material proveniente de la actividad de movimiento de tierras sedimentando fuente 1  
Fuente: Cornare 2025.

3.5. Seguidamente, al verificar las condiciones geomorfológicas de la quebrada y la ubicación con las actividades del movimiento de tierras para los banqueros, se evidencio que estos se encuentra ocupando la ronda hídrica de la quebrada La Tripa (Fuente 1) y la quebrada (Fuente 2), incumpliendo el **Acuerdo 251 del 2011**, ... "Por medio del cual se fijan Determinante Ambientales para la reglamentación de las rondas hídricas y las áreas de protección o conservación aferentes a las corrientes hídricas y nacimiento de aguas en el Oriente del Departamento de Antioquia, jurisdicción CORNARE"..., el cual establece que la ronda mínima es de 10m, medidos desde el cauce de la quebrada hasta el sitio de intervención.

- **IMPLEMENTAR** obras de manejo de taludes a través de actividades de revegetalización con el propósito de evitar el arrastre de sedimentos en tiempos de lluvias y contención o retención de las áreas expuestas y/o implementación de mecanismos oportunos para el control oportuno de la erosión y retención del material; requerimiento que debe cumplirse en la fuente hídrica denominada “Quebrada La Tripa”, en la coordenada geográfica **-75°6'2,31" W, 5°57'40,31" N** y la fuente hídrica denominada “Sin

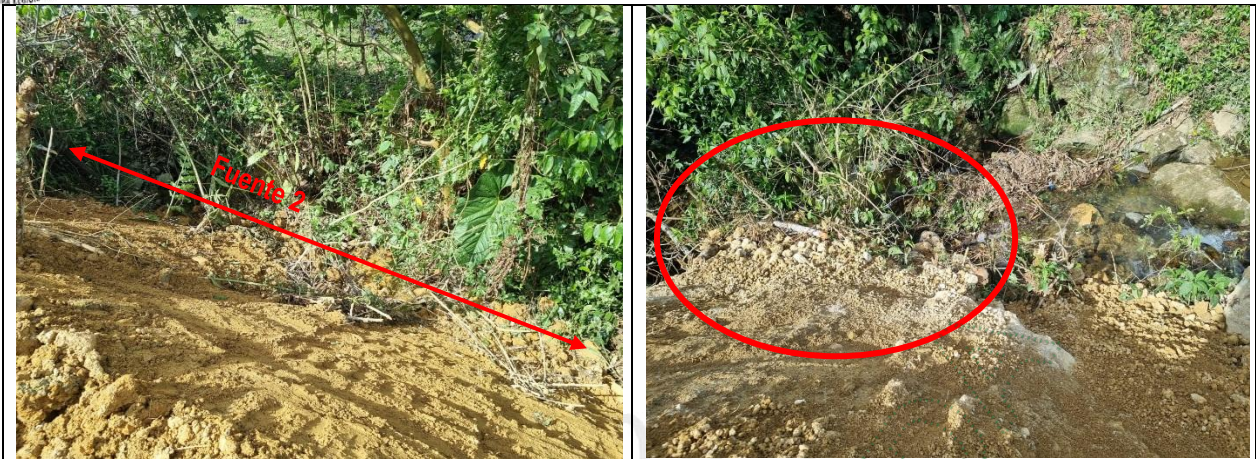
Foto 7 y 8. Material proveniente de la actividad de movimiento de tierras sedimentando fuente 2 Fuente: Cornare 2025.
