POR MEDIO DE LA CUAL SE NIEGA UN PERMISO DE VERTIMIENTOS Y SE ADOPTAN OTRAS DETERMINACIONES

7. Que personal de la Corporación procedió a verificar lo presentado, generándose el informe técnico **IT-02189-2026 del 20 de abril de 2026**, dentro del cual se formularon las siguientes observaciones y conclusiones:

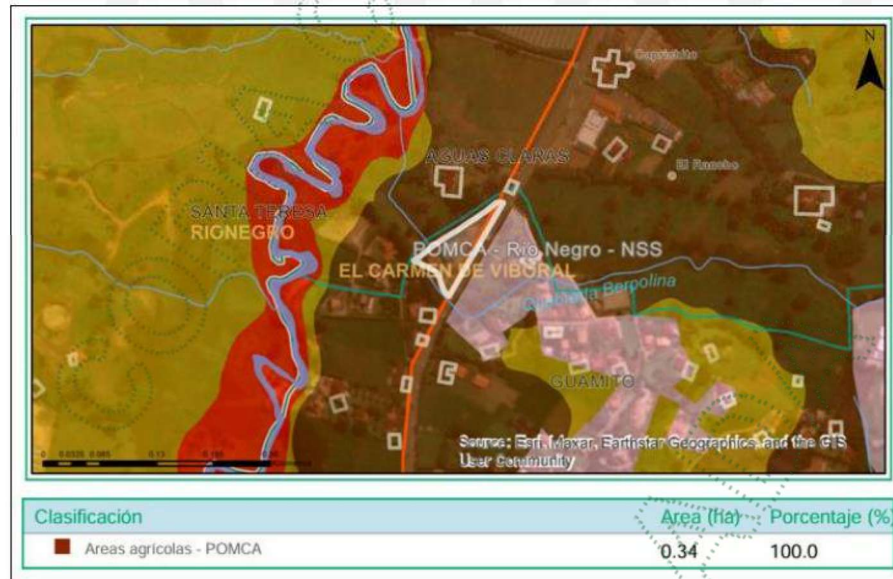
Imagen 2. Determinantes Ambientales predios con FMI 020-186996
Fuente: Geoportel interno Comare

• **Acuerdos Corporativos y restricciones ambientales que aplican al proyecto:** El predio identificado con Folio De Matrícula Inmobiliaria FMI 020-186996 está localizado entre los límites del Plan de Ordenación y Manejo de la Cuenca Hidrográfica (POMCA) del Río Negro aprobado mediante la Resolución Corporativa con Radicado N°112-7296 del 21 de diciembre del 2017 y se establece el régimen de usos al interior de la zonificación ambiental en la Resolución 112-4795 del 8 de noviembre del 2018, donde tiene el 100% (0.34Ha) de su área en áreas agrícolas

- POMCA: Río Negro aprobado mediante la Resolución Corporativa con Radicado N°112-7296 del 21 de diciembre del 2017 Categoría de Uso Múltiple - Áreas Agrícolas - POMCA: El desarrollo se dará con base en la capacidad de usos del suelo y se aplicará el régimen de usos del respectivo Plan de Ordenamiento Territorial (POT); así como los lineamientos establecidos en los Acuerdos y Determinantes Ambientales de Comare que apliquen. La densidad para vivienda campesina será la establecida en el POT y para la vivienda campestre según el Acuerdo 392 de Comare.

Respecto al P.B.O.T el predio está localizado **en corredor suburbano**.

Se identifica una diferencia entre el uso actual del predio (actividad comercial) y la zonificación definida en el POMCA como áreas agrícolas, lo cual deberá ser considerado en la evaluación integral del proyecto, en concordancia con los instrumentos de planificación territorial y ambiental aplicables.
