Expediente: 050020344486
Radicado: RE-01294-2026
Sede: REGIONAL PARAMO
Dependencia: DIRECCIÓN REGIONAL PÁRAMO
Tipo Documental: RESOLUCIONES
Fecha: 27/04/2026 Hora: 16:48:26 Folios: 8

RESOLUCIÓN N°.

POR MEDIO DE LA CUAL SE ADOPTAN UNAS DETERMINACIONES.

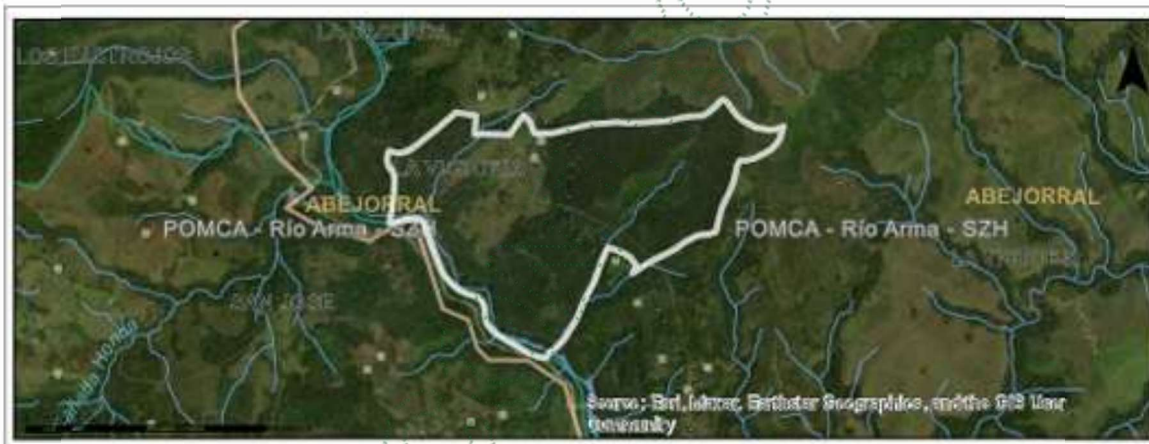
Mapa 1. Ubicación General del polígono de análisis.

Regional	PARAMO
Municipio	ABEJORRAL
Vereda	LA VICTORIA, SAN JOSE
Subcuenca (NSS2)	Q. Yeguas
Microcuenca (NSS3)	Q. Las Yeguas, Q. La Victoria
Área analizada	33.09

El predio 002-10768 propiedad del señor Juver Osvaldo Santa Baena, es un predio de 33.63ha según la información que reposa en el Sistema de Información Geográfica (SIG) de Cornare, en el cual se tiene un aprovechamiento Forestal autorizado por Cornare, El predio se enmarca en el POMCA del Río Arma

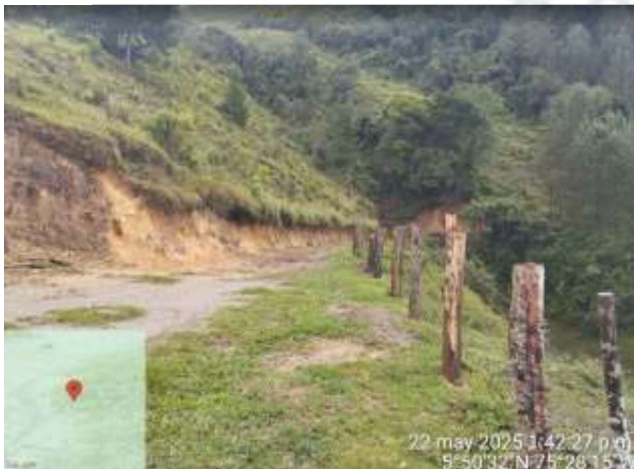
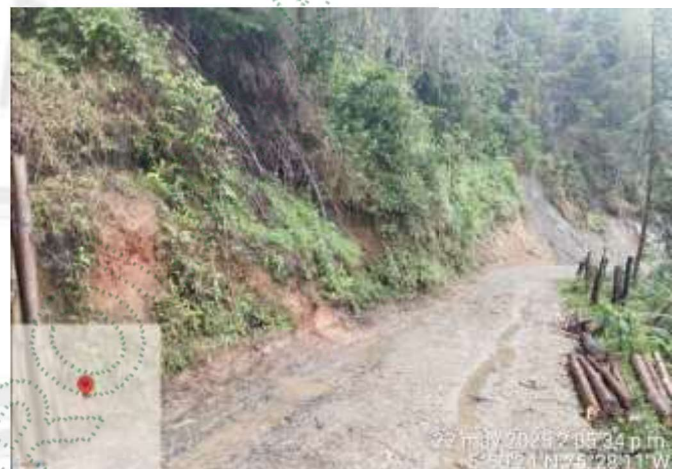
Taludes en el predio 002-10768

Es necesario aclarar que, una vez realizado un nuevo recorrido en el predio 002-10768, los movimientos de tierra realizados en su predio no generaron taludes que superen los 5 metros de alto

Los taludes con estas alturas se generaron en los predios con FMI 002-15501 y 002-3550. Los taludes de inferior altura generados en el predio con FMI 002-10768 presentan estabilidad y no evidencian riesgo de deslizamiento.

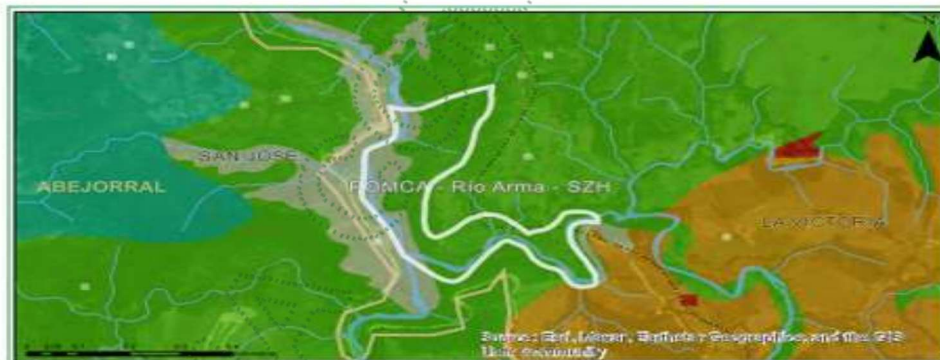
El predio 002-15501 presenta los siguientes determinantes ambientales:

Clasificación	Area (ha)	Porcentaje (%)
■ Áreas de Importancia Ambiental - POMCA	7.09	76.85
■ Áreas de Restauración ecológica - POMCA	2.14	23.15

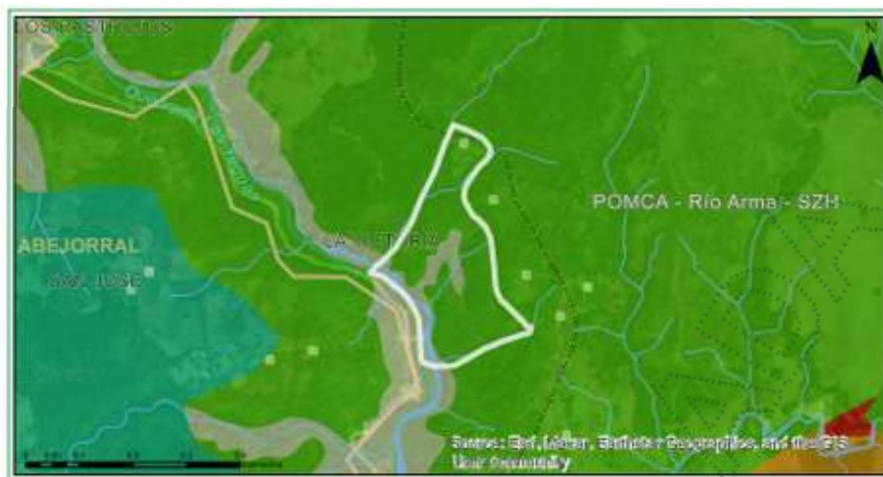
El predio 002-3550 presenta las siguientes determinantes ambientales

Clasificación	Área (ha)	Porcentaje (%)
■ Áreas de importancia ambiental - POMCA	4.88	82.21
■ Áreas de restauración ecológica - POMCA	1.06	17.79

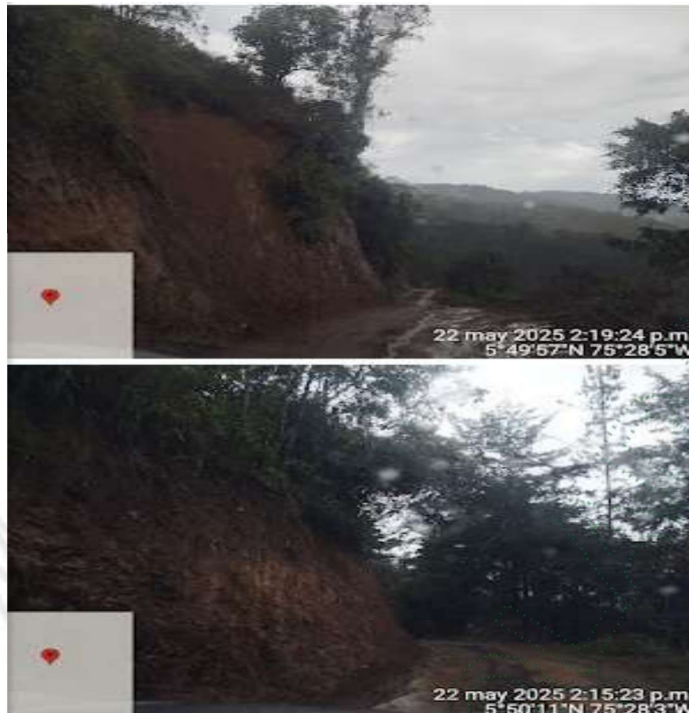
Taludes estables

Los taludes generados en estos predios presentan estabilidad y al momento de la visita no se han generado movimientos en masa.

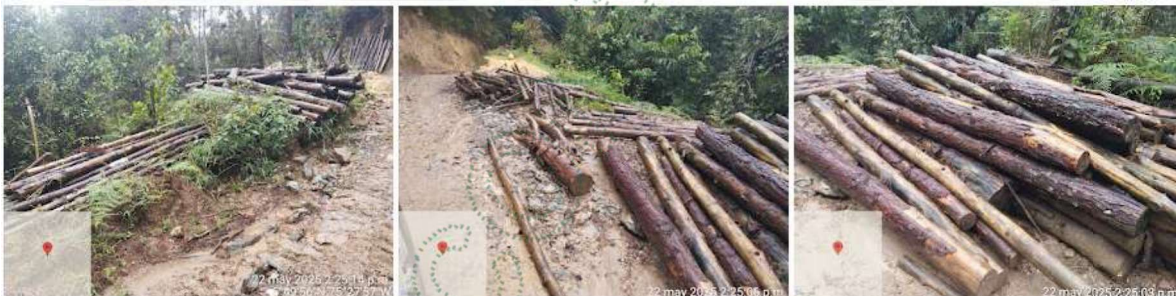
En el predio 002-15501 se evidencia que se realizó un aprovechamiento forestal y existe madera acumulada sobre la vía ampliada

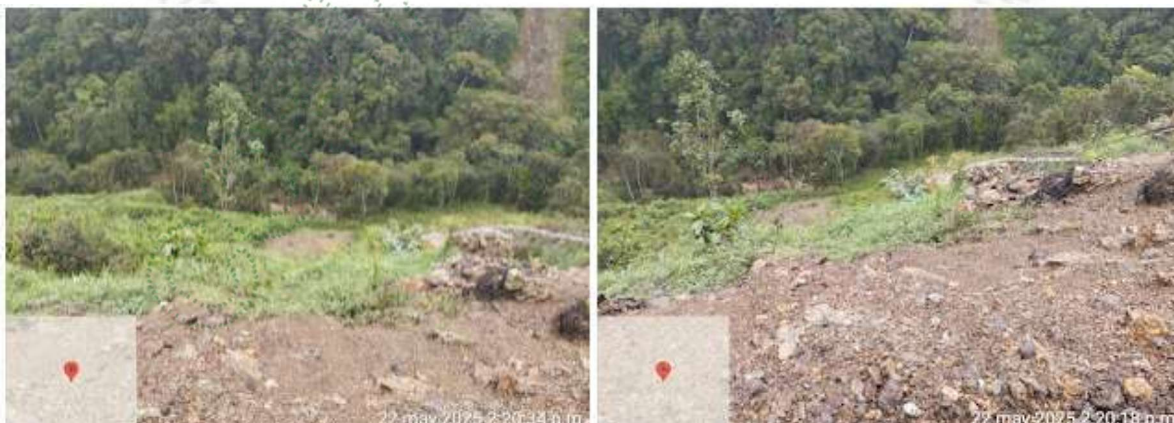
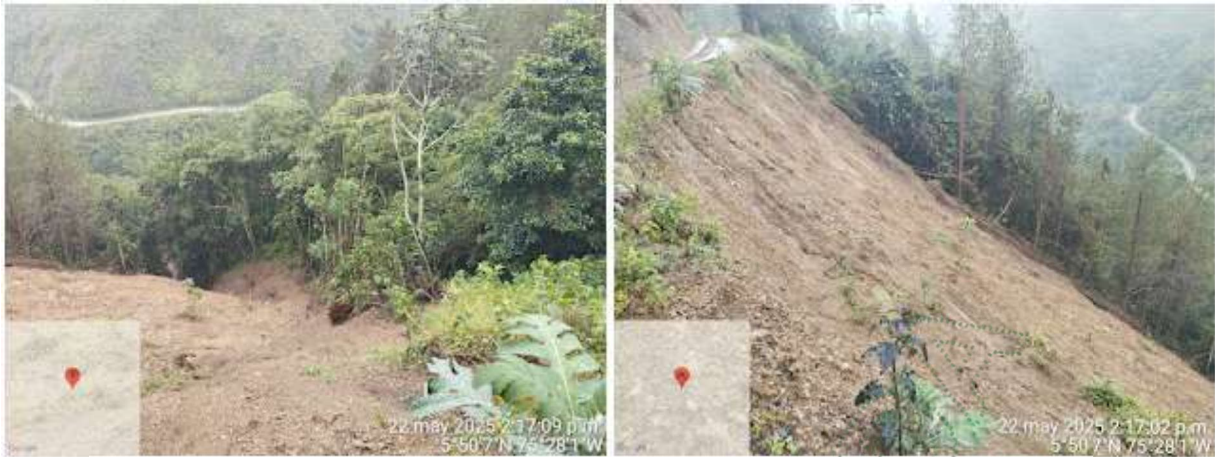
Predio 002-15501

El material estéril arrojado sobre las laderas en los predios 002-15501 y 002-3550 continúa generando sedimentación a la fuente hídrica que discurre por la parte baja de los predios
