## RESOLUCIÓN No.

### POR MEDIO DE LA CUAL SE LEVANTA UNA MEDIDA PREVENTIVA Y SE ADOPTAN UNAS DETERMINACIONES

Que el día 11 de mayo del 2026, se realizó visita técnica al sitio de interés, con el fin de verificar el cumplimiento de las medidas preventivas y los requerimientos formulados mediante Resolución N° RE-05113-2025 del 10 de noviembre de 2025; generándose el informe técnico N° **IT-03057-2026 del 26 de mayo del 2026**, en el cual se plasman las siguientes observaciones y conclusiones:

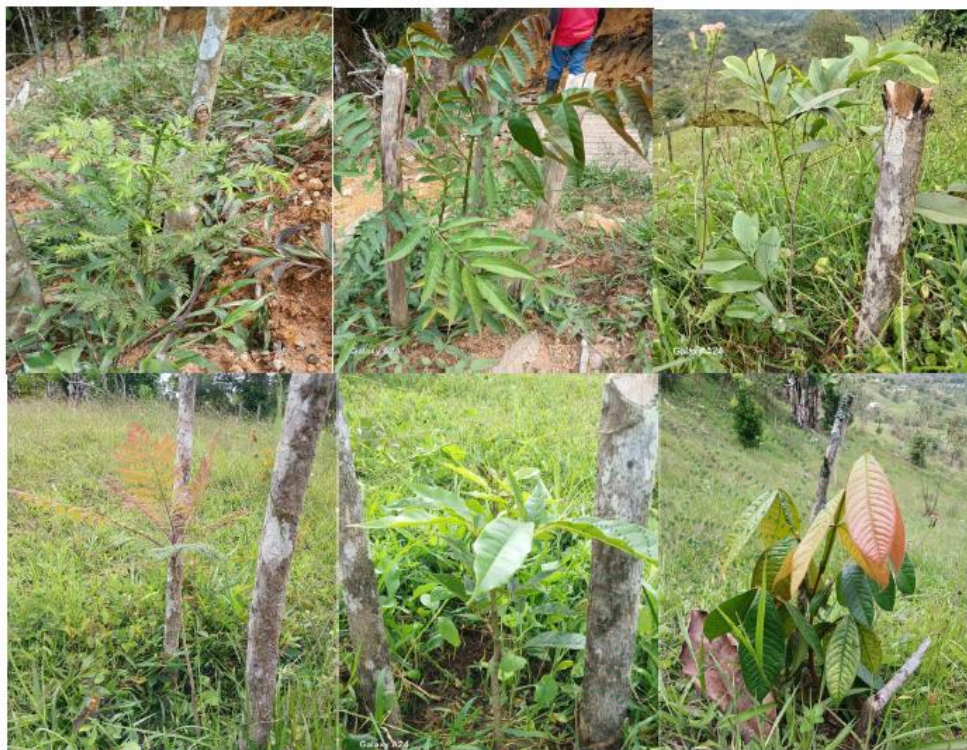
Imagen 1,2,3,4,5 y 6 evidencias fotográficas de la compensación:

Durante el recorrido por el predio para verificar sobre la siembra de los árboles nativos que le había requerido a Corporación, este nos manifiesta que la señora Yolima Yarce realizó la siembra de veinticinco (25) árboles de especies nativas como Lluvia de oro (*Cassia fistula*), Guayacán rosado (*Tabebuia rosea*), Guayacán blanco (*Tabebuia roseoalba*) y Guayacán amarillo (*Handroanthus chrysanthus*), Cedro (*Cedrela odorata*), Gualanday (*Jacaranda caucana*), Pino romero (*Retrophyllum rospigliosii*) y Milagroso (*Ginkgo Biloba*) en el predio ubicado en la vereda El Popo del municipio de Alejandría sobre las coordenadas X: -75° 7' 26'' Y. 06° 23' 17'' N: 1715.

De igual manera se evidenció la siembra de los veinticinco (25) árboles de especies nativas en el predio, actividad que aporta al fortalecimiento de la cobertura vegetal, favorece la protección del suelo y contribuye a los procesos de recuperación ambiental y conservación de los recursos naturales presentes en el área intervenida.

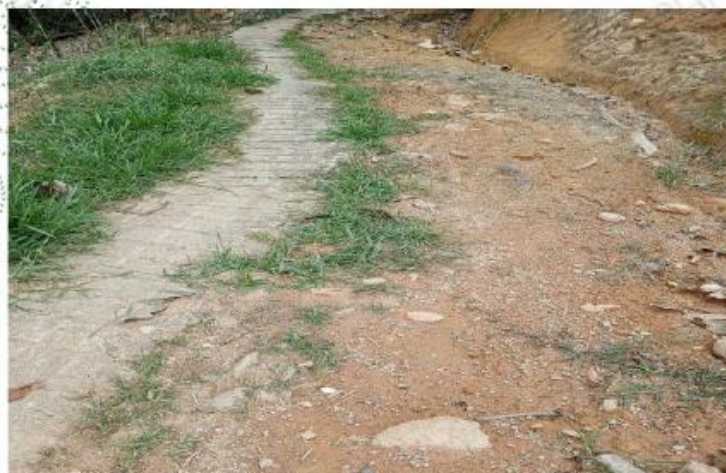
Imagen 6 evidencia de la suspensión de la apertura de la vía

Durante el recorrido realizado en el predio de propiedad de la señora Yolima Yarce Villa, se pudo evidenciar que las actividades relacionadas con el movimiento de tierra para la ampliación del camino se encuentran suspendidas al momento de la visita. En la inspección ocular no se observaron trabajos activos, presencia de maquinaria amarilla, disposición reciente de material ni personal ejecutando labores asociadas a la intervención del terreno.

Asimismo, en conversación sostenida con el señor John Farley Yarce Villa, este manifestó que las actividades de movimiento de tierra fueron suspendidas inmediatamente después de la visita realizada previamente por el técnico de la Cornare, acatando las recomendaciones y requerimientos efectuados por la Corporación. Igualmente, indicó que desde ese momento no se han continuado las obras de ampliación del camino ni se han ejecutado nuevas intervenciones sobre el área objeto de seguimiento.
