RESOLUCIÓN

POR MEDIO DE LA CUAL SE ADOPTAN UNAS DETERMINACIONES

Que el día 13 de abril del 2026 se realizó visita de control y seguimiento a fin de verificar el cumplimiento de los requerimientos formulados mediante radicado N° RE-01857-2025 del 22 de mayo del 2025, generándose el informe técnico N° **IT-02527-2026 del 04 de mayo del 2026**, en el cual se plasman las siguientes observaciones y conclusiones:

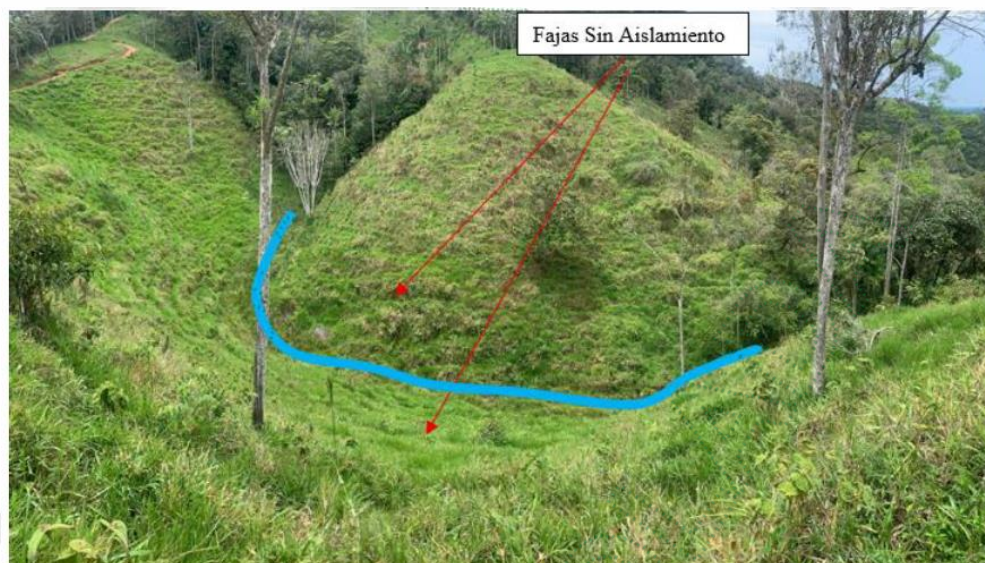
Durante el recorrido por el predio se observó un área en las mismas condiciones iniciales de la atención a queja con cobertura predominante en pastos, presencia dispersa de árboles y zonas con pendientes

pronunciadas. No se evidencian intervenciones recientes orientadas a la protección del recurso hídrico.

No se evidenció la implementación de cercos perimetrales que restrinjan el acceso de semovientes a la fuente hídrica. Aunque durante la visita no se observaron animales en el predio, el área permanece abierta, lo que facilita su ingreso y aumenta el riesgo de contaminación. En consecuencia, la fuente presenta un bajo nivel de protección y alta vulnerabilidad a afectaciones ambientales, lo que no garantiza condiciones adecuadas de calidad ni la sostenibilidad del recurso hídrico.

No se identifican franjas forestales protectoras con un ancho mínimo de 10 metros a cada lado del cauce, lo que evidencia una falta de delimitación y manejo adecuado de la zona ribereña. Esta situación se agrava debido a que la vegetación existente es escasa y no está conformada por especies nativas, por lo que no cumple con los criterios de restauración ecológica ni con las funciones de protección del ecosistema hídrico. En conjunto, estas condiciones limitan la capacidad del área para controlar la erosión, filtrar contaminantes y conservar la biodiversidad, comprometiendo la estabilidad del entorno.

- Implementar cerco perimetral en las zonas críticas del cauce para restringir el acceso de semovientes a la fuente hídrica y reducir el riesgo de contaminación directa.

- Establecer fajas forestales protectoras con especies nativas a ambos lados del cauce, con un ancho mínimo de 10 metros por margen, en cumplimiento con lo establecido en la normativa ambiental (Ley 99 de 1993, Decreto 2811 de 1974, acuerdo 251-2011)

- Mantener e incrementar las áreas de vegetación protectora en las fajas de retiro alrededor de la Fuente Sin Nombre para evitar la erosión del suelo y la contaminación del recurso hídrico.
