Expediente: **051970342669**  
Radicado: **AU-02899-2025**  
Sede: **REGIONAL BOSQUES**  
Dependencia: **DIRECCIÓN REGIONAL BOSQUES**  
Tipo Documental: **AUTOS**  
Fecha: **17/07/2025** Hora: **14:50:21** Folios: **8** Sancionatorio: **00085-2025**

## AUTO No.

### POR MEDIO DEL CUAL SE INICIA UN PROCEDIMIENTO ADMINISTRATIVO SANCIONATORIO DE CARÁCTER AMBIENTAL

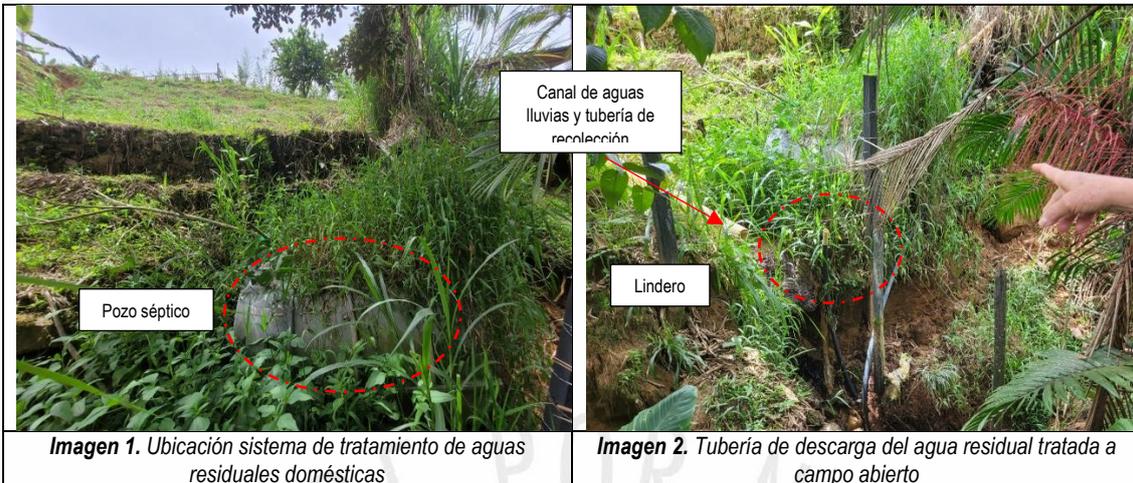
La situación objeto de queja ambiental permanece en igualdad de condiciones a las descritas a través de los informes técnicos N°IT-01666-2022 del 15 de marzo de 2022, IT-05642-2023 del 01 de septiembre de 2023, IT-00424-2024 del 29 de enero de 2024 e IT-08684-2024 del 18 de diciembre de 2024 con relación a la ubicación del pozo séptico que recibe las aguas residuales (**en su momento**) de la vivienda del señor Edison de Jesús Gómez Aristizábal, el cual está construido en fibra de vidrio y está conformado por tres compartimentos.

**Imagen 1.** Ubicación sistema de tratamiento de aguas residuales domésticas

**Imagen 2.** Tubería de descarga del agua residual tratada a campo abierto

*Este sistema de tratamiento continúa ubicado en linderos con la vivienda de la Señora Nubia Isabel González Zuluaga, sobre un canal de aguas lluvias que discurre hasta una fuente hídrica, y que debido a la dinámica del flujo del sistema presenta características lóxicas con un tipo de corriente intermitente, ya que solo se observa flujo de agua en respuesta a eventos de precipitación.*

*El recorrido se realizó con la señora Nubia Isabel González Zuluaga quien manifiesta que debido al mal manejo de estas aguas residuales, debido a las continuas fallas en la tubería de descarga, se genera estancamiento del agua residual, y por ende presencia de zancudos y malos olores. Adicionalmente, se evidenciaron procesos erosivos activos, especialmente en zonas con pendientes pronunciadas (cercanas a la ubicación del pozo séptico) y cobertura vegetal deficiente, lo cual ha favorecido el arrastre del suelo superficial.*

El efluente del sistema séptico del predio del señor Edisson Gómez, deben ser descargados a 60 metros aguas abajo, en lo posible donde no se encuentren viviendas cercanas, con el fin de evitar afectaciones a los vecinos por malos olores y vectores.			X		
<b>Verificación de Requerimientos o Compromisos: Auto N°AU-00381-2025 del 30 de enero de 2025 (inicio un procedimiento administrativo sancionatorio de carácter ambiental)</b>					
<b>ARTÍCULO SEGUNDO: REQUERIR</b> al señor EDISSON DE JESUS GOMEZ ARISTIZABAL, identificado con la cédula de ciudadanía N°71.631.829, de manera INMEDIATA a la notificación del presente Acto Administrativo, den cumplimiento a las siguientes exigencias:					
RETIRAR el tanque séptico contiguo de una fuente de agua denominada "Sin Nombre" y del predio colindante, aproximadamente 15 metros, para evitar afectaciones a los vecinos por malos olores, vectores o enfermedades, situación evidenciada en la coordenada geográfica - 75°11'43.69" W 06°03'5.58"N 1230 msnm, predio identificado con el FMI: 018-136416 y el PK: 1972001000001300100, ubicado en la vereda Mazotes del municipio de Cocorná, Antioquia	13 de mayo de 2025		X		Revisado el expediente ambiental, no se ha dado respuesta a lo requerido por la Corporación.
