Resolución (X) Número. RE-01106-2024 DEL 09 DE ABRIL DEL 2024 "POR MEDIO DE LA CUAL SE IMPONE UNA MEDIDA PREVENTIVA Y SE INICIA UN PROCEDIMIENTO ADMINISTRATIVO SANCIONATORIO DE CARÁCTER AMBIENTAL

“POR MEDIO DE LA CUAL SE IMPONE UNA MEDIDA PREVENTIVA Y SE INICIA UN PROCEDIMIENTO ADMINISTRATIVO SANCIONATORIO DE CARÁCTER AMBIENTAL

Que el día 15 de agosto del 2023, por parte del equipo técnico de la Corporación se llevó a cabo visita en el predio objeto del asunto, generándose el Informe Técnico N° IT-05346-2023 del 23 de agosto del 2023, en el cual se plasmaron las siguientes conclusiones:

Que el día 27 de febrero del 2024, por parte del equipo técnico de la Corporación se realizó visita de control y seguimiento con el fin de verificar el cumplimiento de los requerimientos hechos por Cornare, mediante la Resolución con radicado RE-03665-2023 del 28 de agosto de 2023, generándose el informe técnico N° **IT-01305-2024 del 11 de marzo del 2024**, en el cual se observó y concluyó lo siguiente:

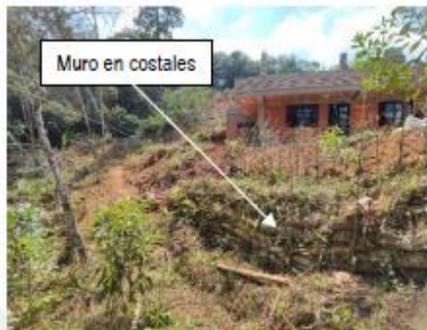
Verificación de requerimientos o compromisos del RE-03665-2023.					
	FECHA CUMPLIMIENTO	CUMPLIDO			OBSERVACIONES
		SI	NO	PARCIAL	
<p>ARTÍCULO PRIMERO: INFORMAR a los señores PEDRO ALONSO DUQUE DUQUE, FABIÁN EMILIO RESTREPO ZAPATA, LUIS FERNANDO RESTREPO ZAPATA, OLGA CECILIA RESTREPO PELÁEZ, PATRICIA ELENA RESTREPO PELÁEZ E INÉS CECILIA PELÁEZ, en calidad de propietarios de los predios intervenidos, lo siguiente:</p> <ul style="list-style-type: none"> Los usuarios que realicen construcción de 	Febrero de 2024		x		Al verificar la base de datos de la Corporación no se encontró inscripción a RÚRH o concesión de aguas, por parte de los señores PEDRO ALONSO DUQUE DUQUE, FABIÁN EMILIO RESTREPO ZAPATA, LUIS FERNANDO RESTREPO ZAPATA, OLGA CECILIA RESTREPO PELÁEZ, PATRICIA ELENA RESTREPO PELÁEZ E INÉS CECILIA PELÁEZ.
<p>viviendas de residencia o veraneo en los predios indicados, deberán realizar registro RURH ante la Corporación.</p> <p>ARTÍCULO SEGUNDO: REQUERIR a los señores PEDRO ALONSO DUQUE DUQUE, FABIÁN EMILIO RESTREPO ZAPATA, LUIS FERNANDO RESTREPO ZAPATA, OLGA CECILIA RESTREPO PELÁEZ, PATRICIA ELENA RESTREPO PELÁEZ E INÉS CECILIA PELÁEZ, para que procedan con la realización de las siguientes actividades:</p> <ul style="list-style-type: none"> Realizar la revegetalización de los taludes expuestos debido a las actividades de movimiento de tierras, con semillas de pastos Vetiver o Brachiaria, con el fin de evitar que las aguas lluvias o de escorrentía realicen arrastre y transporte de sedimentos al cauce de la Q. Sin Nombre 1 donde se encuentra el acueducto veredal y sus afluentes. 	Febrero de 2024			x	En el predio con coordenadas 6°31'25.94"N y 75°14'10.93"O, donde se encuentra una vivienda que aún está siendo construida, se encontró la disposición de un muro en costales sin diseño técnico. Si bien éste retiene el empuje de material de manera temporal (pues no cuenta con diseño geotécnico), alrededor del mismo aún se observa material suelto en la margen izquierda de la Quebrada Sin Nombre 2, como se observa en la siguiente foto:

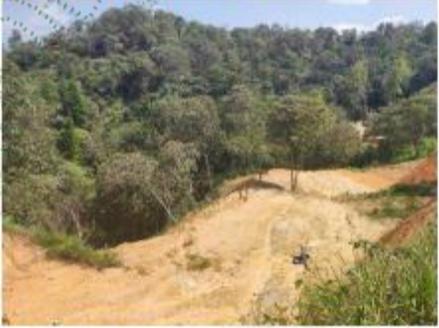
<p>Por otro lado, en el predio el predio con coordenadas 6°31'35.83"N y 75°14'11.03"O., no se observó revegetalización pero tampoco se evidenció avance de las obras de movimiento de tierras ni maquinaria.</p> <p>Es importante indicar que el restablecimiento de la cobertura vegetal, permite que las raíces realicen absorción del agua interna del suelo y el follaje permite el control no sólo del agua superficial que corre por la superficie del terreno, sino que también realiza control de la sedimentación. Por lo tanto, si no se realiza esta actividad junto con la implementación de obras de drenaje, las quebradas Sin Nombre 1 y 2 seguirán siendo susceptibles a la sedimentación u obstrucción del flujo, por transporte de material suelto.</p>
<ul style="list-style-type: none"> Implementar obras de drenaje en las vías construidas (cunetas), con el fin de evitar el desarrollo de procesos erosivos tales como surcos, cárcavas o movimientos en masa, que puedan afectar no sólo el predio sino el desplazamiento de material hacia la fuente hídrica. Ellas deberán recibir mantenimiento periódico. 	<p>Febrero de 2024</p>			<p>En ninguno de los predios se observó la implementación de obras de drenaje tales como cunetas, rondas de coronación o drenes subhorizontales.</p>

<p>Foto 3. Zona sin obras de drenaje.</p> <p>En el predio con coordenadas 6°31'25.94"N y 75°14'10.93"O se encontró una tubería a media ladera en la vertiente izquierda de la Quebrada Sin Nombre 2, lo cual evidencia la mala disposición del agua en el sitio (la cual debería llegar a sitio seguro, en este caso correspondiente a la base de la quebrada) y lo que aumenta su susceptibilidad a la formación de surcos y cárcavas y que favorece el arrastre de material a la fuente hídrica.</p>

En éste no se observó la construcción de cunetas u otras obras de drenaje para el direccionamiento adecuado de las aguas lluvias.

<p>Es importante indicar que las obras de drenaje como cunetas, permiten recoger y conducir el agua lluvia lejos de los taludes o laderas, lo que ayuda a prevenir la acumulación de la misma en su superficie, reduciendo así el riesgo de erosión y la ocurrencia de deslizamientos (ya que el exceso de agua puede saturar el suelo, aumentando el riesgo y otros problemas geotécnicos).</p> <p>Así las cosas, si no se realiza esta actividad junto la protección de los taludes por medio de cobertura vegetal, las quebradas Sin Nombre 1 y 2 seguirán siendo susceptibles a la sedimentación u obstrucción del flujo, por transporte de material suelto, como se indicó anteriormente.</p>
<p>ARTÍCULO TERCERO: SOLICITAR al MUNICIPIO DE SANTO DOMINGO, que en la mayor brevedad posible indique ante esta Corporación si los predios con Folio de Matrícula Inmobiliaria 026-19787 y 026-13129, cuentan con licencia de construcción y Plan de Manejo Ambiental (PMA).</p>	<p>Febrero de 2024</p>	<p>x</p>	<p>La Secretaría de Planeación del Municipio de Santo Domingo allega oficio con radicado No CE-16822-2023 del 17 de octubre de 2023, por medio del cual se indica que los predios con FMI 026-19787 y 026-13129 no cuentan con Licencia de Construcción ni con Plan De Manejo Ambiental.</p>

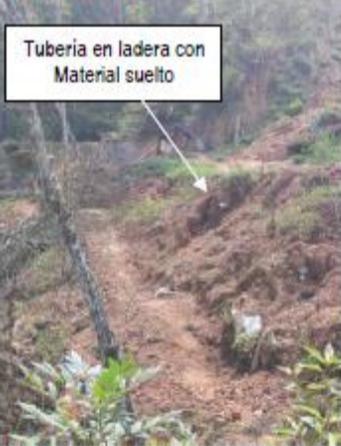
<p>Foto 4. Salida de agua en zona de material suelto en margen izquierda de la Quebrada Sin Nombre 2.</p>

En el predio con FMI 026-13129 aún se está realizando la construcción de una vivienda y en él la ladera en la margen izquierda de la Quebrada Sin Nombre 1, aún presenta material suelto el cual es arrastrado por medio de aguas lluvias y salida de agua por medio de tubería, hasta la fuente hídrica.

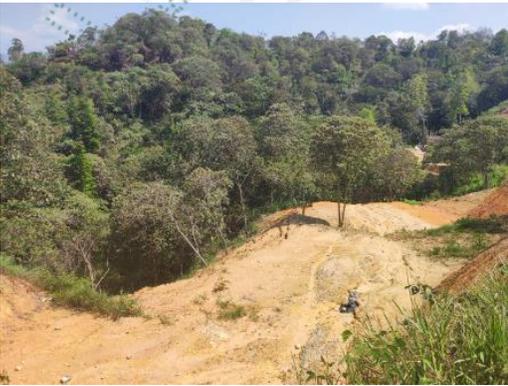
<p>Por otro lado, en el predio el predio con coordenadas 6°31'35.83"N y 75°14'11.03"O., no se observó revegetalización pero tampoco se evidenció avance de las obras de movimiento de tierras ni maquinaria.</p> <p>Es importante indicar que el restablecimiento de la cobertura vegetal, permite que las raíces realicen absorción del agua interna del suelo y el follaje permite el control no sólo del agua superficial que corre por la superficie del terreno, sino que también realiza control de la sedimentación. Por lo tanto, si no se realiza esta actividad junto con la implementación de obras de drenaje, las quebradas Sin Nombre 1 y 2 seguirán siendo susceptibles a la sedimentación u obstrucción del flujo, por transporte de material suelto.</p>
<ul style="list-style-type: none"> Implementar obras de drenaje en las vías construidas (cunetas), con el fin de evitar el desarrollo de procesos erosivos tales como surcos, cárcavas o movimientos en masa, que puedan afectar no sólo el predio sino el desplazamiento de material hacia la fuente hídrica. Ellas deberán recibir mantenimiento periódico. 	<p>Febrero de 2024</p>		<p>x</p>	<p>En ninguno de los predios se observó la implementación de obras de drenaje tales como cunetas, rondas de coronación o drenes subhorizontales.</p>

<p>Foto 3. Zona sin obras de drenaje.</p> <p>En el predio con coordenadas 6°31'25.94"N y 75°14'10.93"O se encontró una tubería a media ladera en la vertiente izquierda de la Quebrada Sin Nombre 2, lo cual evidencia la mala disposición del agua en el sitio (la cual debería llegar a sitio seguro, en este caso correspondiente a la base de la quebrada) y lo que aumenta su susceptibilidad a la formación de surcos y cárcavas y que favorece el arrastre de material a la fuente hídrica.</p>

<p>Es importante indicar que las obras de drenaje como cunetas, permiten recoger y conducir el agua lluvia lejos de los taludes o laderas, lo que ayuda a prevenir la acumulación de la misma en su superficie, reduciendo así el riesgo de erosión y la ocurrencia de deslizamientos (ya que el exceso de agua puede saturar el suelo, aumentando el riesgo y otros problemas geotécnicos).</p> <p>Así las cosas, si no se realiza esta actividad junto la protección de los taludes por medio de cobertura vegetal, las quebradas Sin Nombre 1 y 2 seguirán siendo susceptibles a la sedimentación u obstrucción del flujo, por transporte de material suelto, como se indicó anteriormente.</p>
<p>ARTÍCULO TERCERO: SOLICITAR al MUNICIPIO DE SANTO DOMINGO, que en la mayor brevedad posible indique ante esta Corporación si los predios con Folio de Matrícula Inmobiliaria 026-19787y 026-13129, cuentan con licencia de construcción y Plan de Manejo Ambiental (PMA).</p>	<p>Febrero de 2024</p>	<p>x</p>	<p>La Secretaria de Planeación del Municipio de Santo Domingo allega oficio con radicado No CE-16822-2023 del 17 de octubre de 2023, por medio del cual se indica que los predios con FMI 026-19787 y 026- 13129 no cuentan con Licencia de Construcción ni con Plan De Manejo Ambiental.</p>

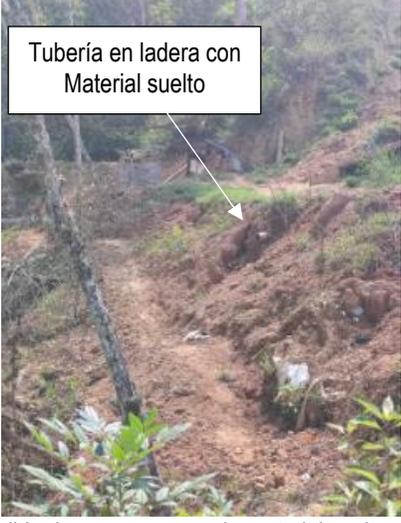
<p>Foto 4. Salida de agua en zona de material suelto en margen izquierda de la Quebrada Sin Nombre 2.</p>
