## RESOLUCIÓN

### POR MEDIO DE LA CUAL SE ADOPTAN UNAS DETERMINACIONES

Que el día 13 de abril del 2026 se realizó visita de control y seguimiento a fin de verificar el cumplimiento de los requerimientos formulados mediante radicado N° RE-01857-2025 del 22 de mayo del 2025, generándose el informe técnico N° **IT-02527-2026 del 04 de mayo del 2026**, en el cual se plasman las siguientes observaciones y conclusiones:

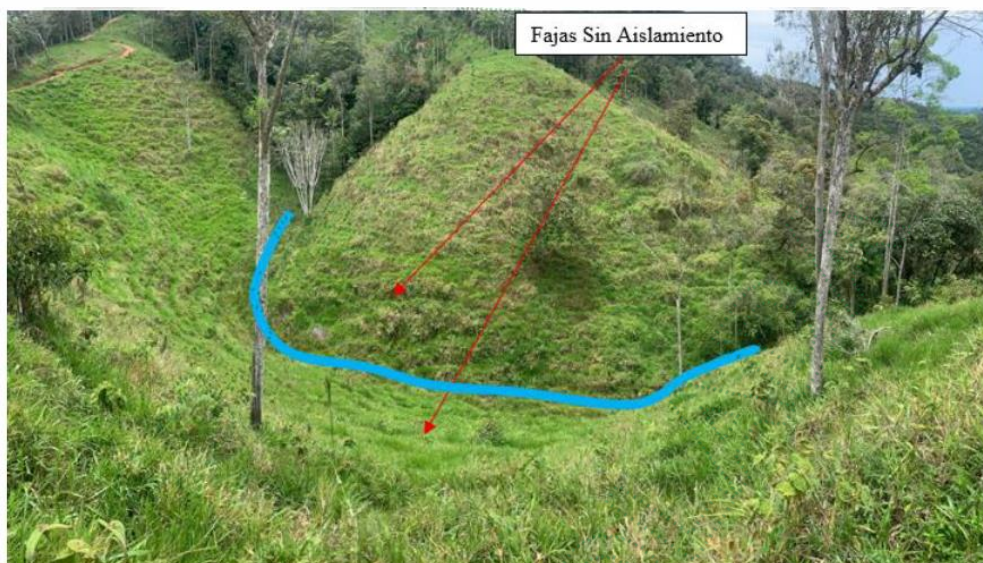
*Durante el recorrido por el predio se observó un área en las mismas condiciones iniciales de la atención a queja con cobertura predominante en pastos, presencia dispersa de árboles y zonas con pendientes*

pronunciadas. No se evidencian intervenciones recientes orientadas a la protección del recurso hídrico.

No se evidenció la implementación de cercos perimetrales que restrinjan el acceso de semovientes a la fuente hídrica. Aunque durante la visita no se observaron animales en el predio, el área permanece abierta, lo que facilita su ingreso y aumenta el riesgo de contaminación. En consecuencia, la fuente presenta un bajo nivel de protección y alta vulnerabilidad a afectaciones ambientales, lo que no garantiza condiciones adecuadas de calidad ni la sostenibilidad del recurso hídrico.

No se identifican franjas forestales protectoras con un ancho mínimo de 10 metros a cada lado del cauce, lo que evidencia una falta de delimitación y manejo adecuado de la zona ribereña. Esta situación se agrava debido a que la vegetación existente es escasa y no está conformada por especies nativas, por lo que no cumple con los criterios de restauración ecológica ni con las funciones de protección del ecosistema hídrico. En conjunto, estas condiciones limitan la capacidad del área para controlar la erosión, filtrar contaminantes y conservar la biodiversidad, comprometiendo la estabilidad del entorno.

- Implementar cerco perimetral en las zonas críticas del cauce para restringir el acceso de semovientes a la fuente hídrica y reducir el riesgo de contaminación directa.

- Establecer fajas forestales protectoras con especies nativas a ambos lados del cauce, con un ancho mínimo de 10 metros por margen, en cumplimiento con lo establecido en la normativa ambiental (Ley 99 de 1993, Decreto 2811 de 1974, acuerdo 251-2011)
