**LA CORPORACION AUTONOMA REGIONAL DE LAS
CUENCAS DE LOS RÍOS NEGRO Y NARE "CORNARE**

RESOLUCIÓN N°

POR MEDIO DE LA CUAL SE IMPONE UNA MEDIDA PREVENTIVA Y SE ADOPTAN UNAS DETERMINACIONES.

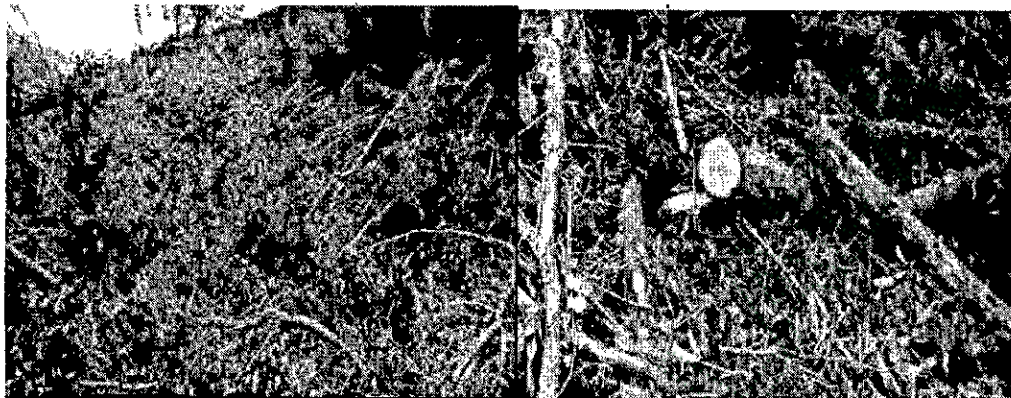
Foto 1-4 especies con DAP < 10 cms

La mayor intervención realizada en dicha área de 0.2 has fue de rocería de rastrojo medio y alto, Helecho, Fustales (>10 cm DAP) latizales alto (1.5 m de altura hasta 4.9 cm de DAP) de regeneración natural de especies como Siete Cueros (*Tibouchina lepidota*) Gallinazo (*Pollalesta corei*), Encenillo (*Weinmanni auriculata*), Guacamayo (*Basiloxilon excelsum*) y Carate (*Vismia Macrophylla*) principalmente. (Fotografías 1-4)
